# ACCIDENTE PERSONAL – ESTACIÓN LA CAROLINA

06 - 09- 2017

**Contrato: Construcción de la Primera Línea del Metro de Quito; Fase 2**
**Cliente:** Empresa Pública Metropolitana Metro de Quito

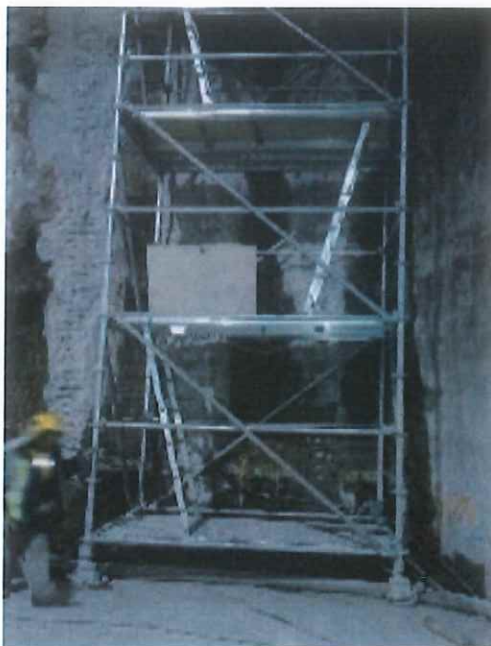
**Pie:** Cuerpo de andamio móvil a ser desplazado.

- Difusión del accidente.
- Inducción a trabajadores respecto a las condiciones necesarias para desplazar de forma segura andamios móviles.
- Inspección previa del técnico SST para verificar áreas limpias, libres y seguras de trabajo.

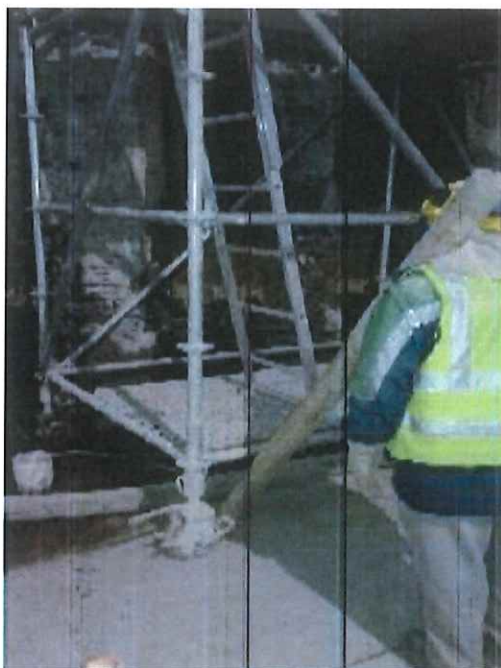
**Pie:** Simulación, uso de pingo de madera para empujar andamio.
