## INFORME DE METRO DE QUITO RESPECTO AL DESLIZAMIENTO DE MATERIAL DE DESALOJO EN LA ESCOMBRERA TROJE IV

#### **E. INFORME DE LA COMISIÓN TÉCNICA A CARGO DE LA EVALUACIÓN DEL DESLIZAMIENTO OCURRIDO EN EL TROJE IV**

<b>Responsable:</b> Comisión Técnica	<b>Fecha:</b> 11/12/2017	
<b>Asunto:</b> Informe técnico sobre posibles causales del deslizamiento de tierras Escombrera Troje 4.

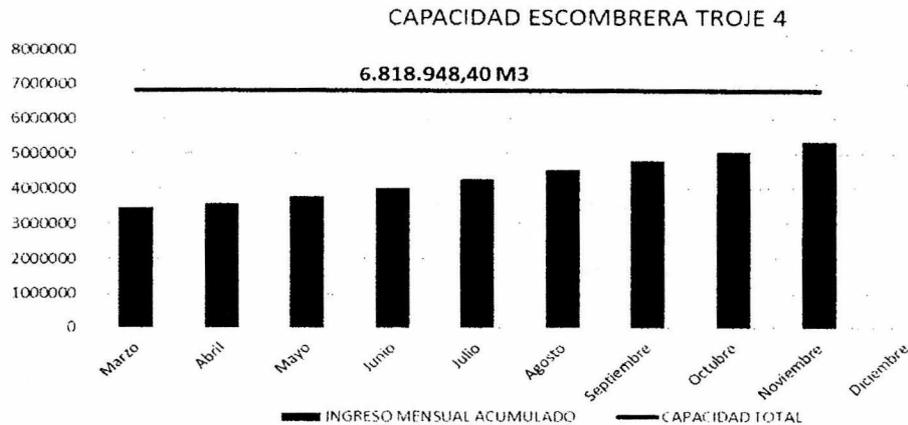
Grafico 3. Capacidad de la escombrera Troje 4

Partiendo de un análisis de volúmenes de ingreso en la Escombrera El Troje 4 fase I y fase II, se evidencia una capacidad de recepción de escombros de 6'818.948,40 m<sup>3</sup>, hasta octubre de 2017 se ha dispuesto 5'198.626,31 m<sup>3</sup>, restando por disponer 1'620.332,09 m<sup>3</sup> capacidad suficiente para la operación normal diaria, como se evidencia en el siguiente gráfico:

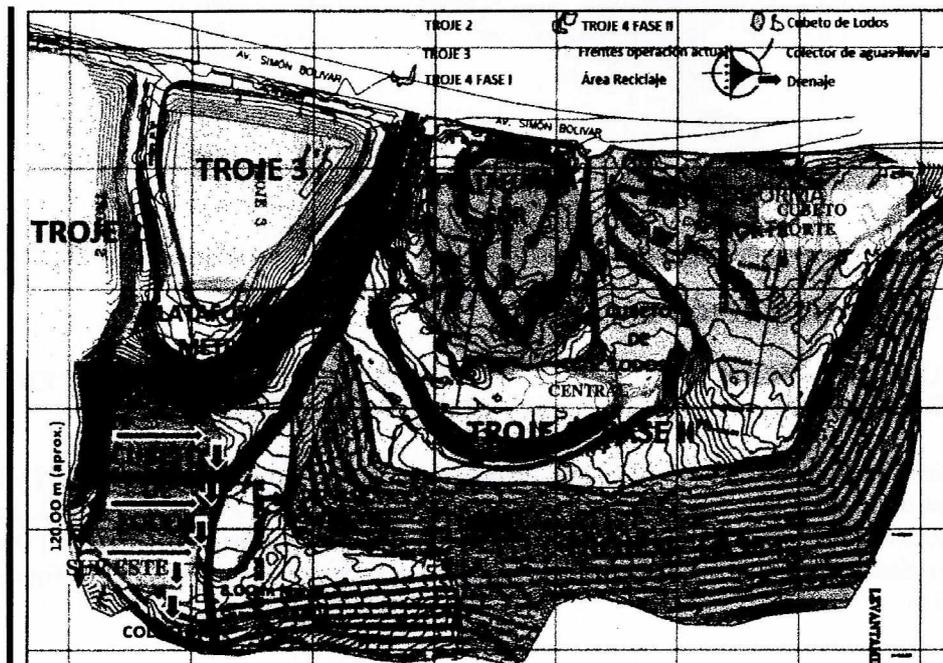
Grafico 3. DIAGRAMA DE UBICACIÓN DE CUBETOS PARA LODOS

5.1 El contratista en pleno conocimiento de que se había determinado previamente entre su personal técnico y la fiscalización de EMGIRS-EP el sitio para recepción de estos lodos dentro de la escombrera, colocó el material proveniente de las excavaciones en una plataforma ubicada en la parte superior sur de la escombrera la cual no estaba adecuada para la recepción de lodos. En el siguiente grafico se describe la ubicación de los cubetos para la recepción de lodos y la ubicación de plataformas para otro tipo de escombros.<sup>3</sup>

5.1 El contratista en pleno conocimiento de que se había determinado previamente entre su personal técnico y la fiscalización de EMGIRS-EP el sitio para recepción de estos lodos dentro de la escombrera, colocó el material proveniente de las excavaciones en una plataforma ubicada en la parte superior sur de la escombrera la cual no estaba adecuada para la recepción de lodos. En el siguiente grafico se describe la ubicación de los cubetos para la recepción de lodos y la ubicación de plataformas para otro tipo de escombros.<sup>3</sup>

5.5 En el proceso constructivo de conformación de la plataforma sur, detallada en el gráfico del punto 5.1, estaba previsto prolongarse hasta los límites de la escombrera el Troje 3, para lo cual se determinó el uso de cualquier tipo de material a excepción de lodos; por cuanto, esta zona no contaba con un sistema de drenajes necesario para la evacuación del agua contenida en la estructura de material saturado.

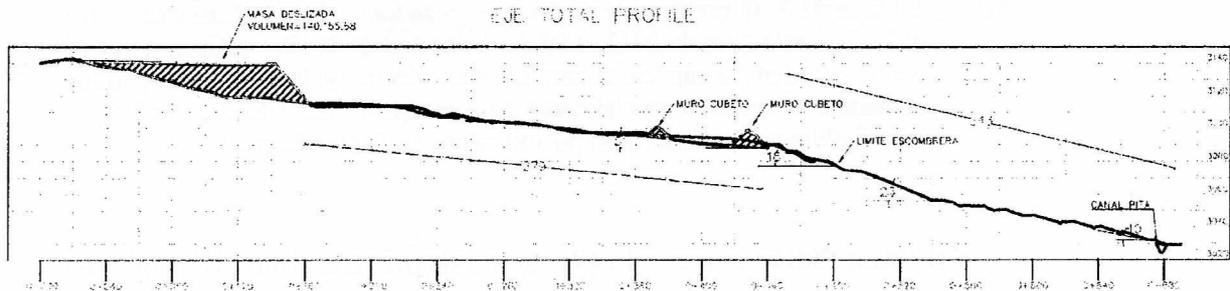
*Gráfico 5. pendiente de inclinación de la estructura de la Escombrera*  
Fuente: EMGIRS-EP

El ángulo de fricción interno (ángulo de cizallamiento o corte), es uno de los parámetros más influyentes en la relación esfuerzo-cortante disponible y el esfuerzo normal aplicado al suelo, con los resultados obtenidos en estos análisis se determinó que la construcción de las bermas y taludes de la Fase 1 y 2 del Troje 4, cumplen con el factor de seguridad (1,5) establecido en las normas de construcción ecuatorianas.

5.4 Para comprobar el factor de seguridad en la construcción de bermas y taludes, se efectuó a través del Laboratorio de mecánica de suelos de la Pontificia Universidad Católica, ensayos triaxiales en base de los cuales el contratista determinó lo siguiente:

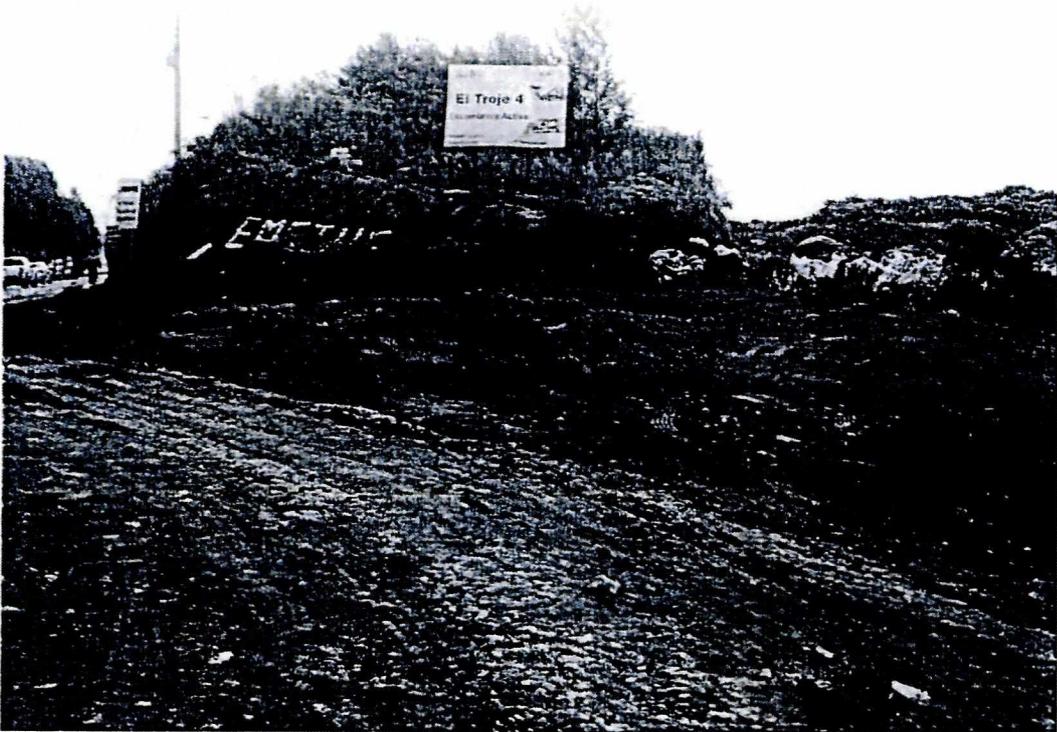
Vía de ingreso/salida de escombrera activa El troje 4 hacia la Av. Simón Bolívar. 20/05/17

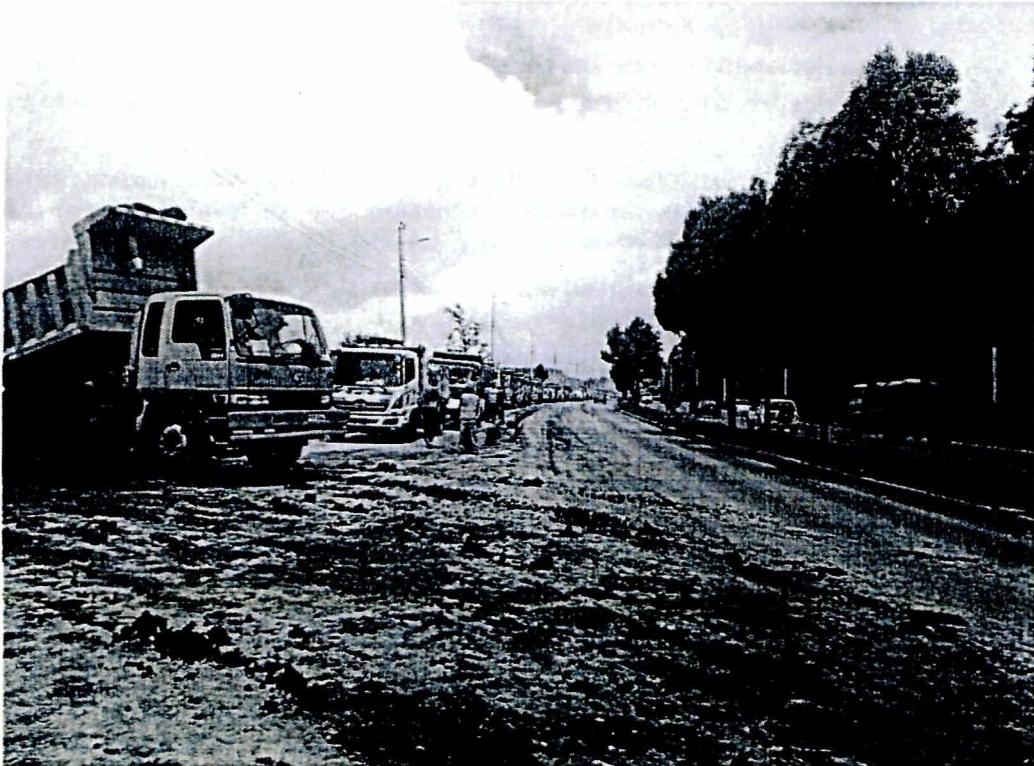
Estado de la Av. Simón Bolívar y la vía de acceso a la escombrera El Troje 4. 20/05/2017

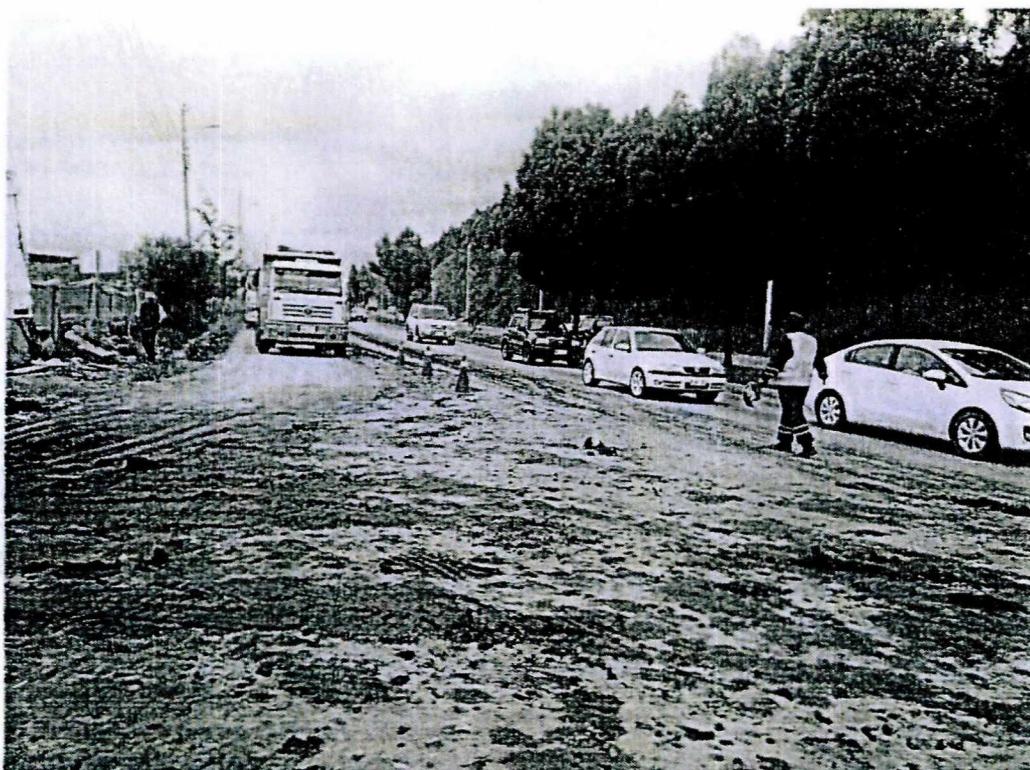
Estado de la Av. Simón Bolívar y la vía de entrada y salida a la escombrera El Troje 4.  
20/05/2017

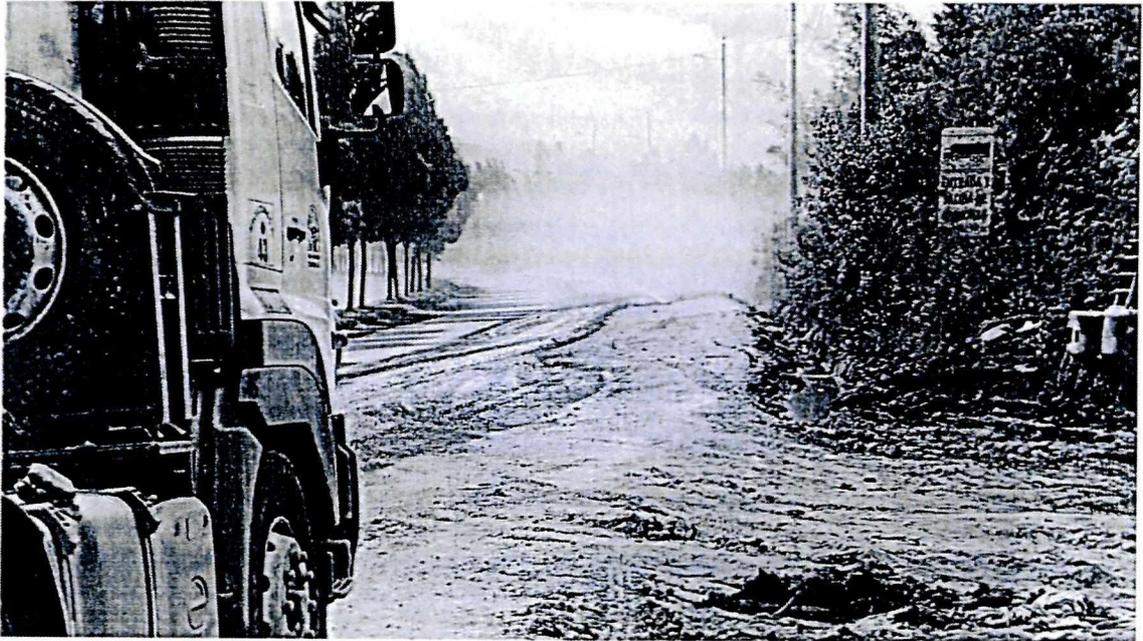
Estado de la vía de entrada y salida a la escombrera El Troje 4. Se aprecia el paso de tanquero pero no es suficiente para evitar generación de polvo. 21/05/2017

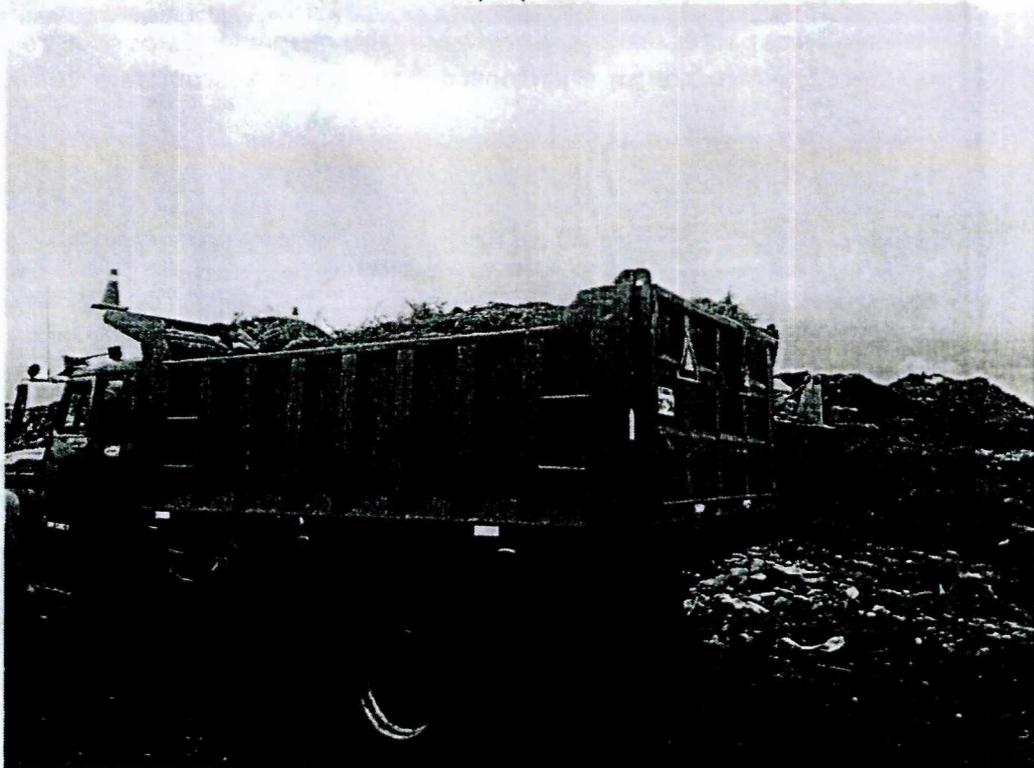
No existen requerimientos mínimos para el ingreso de vehículos. Se observa el material que sobresale del balde de la volqueta. 20/05/2017

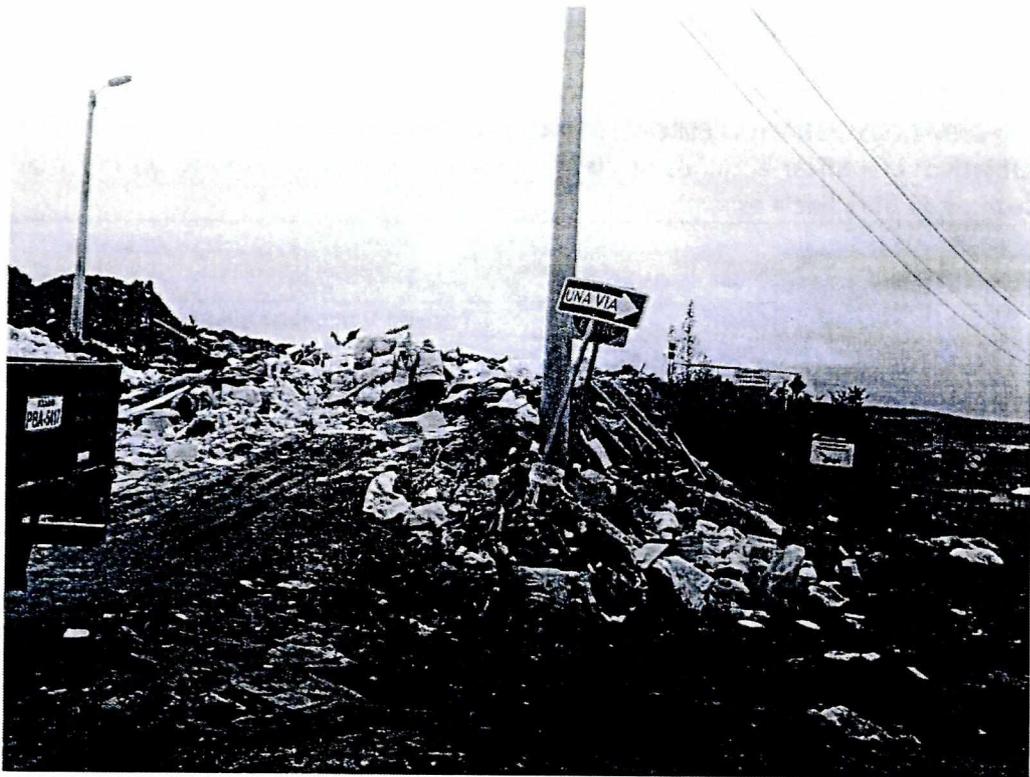
No existen áreas para la segregación de materiales reciclables. Estos se segregan y son retirados directamente por el personal que trabaja en la escombrera. 20/05/2017

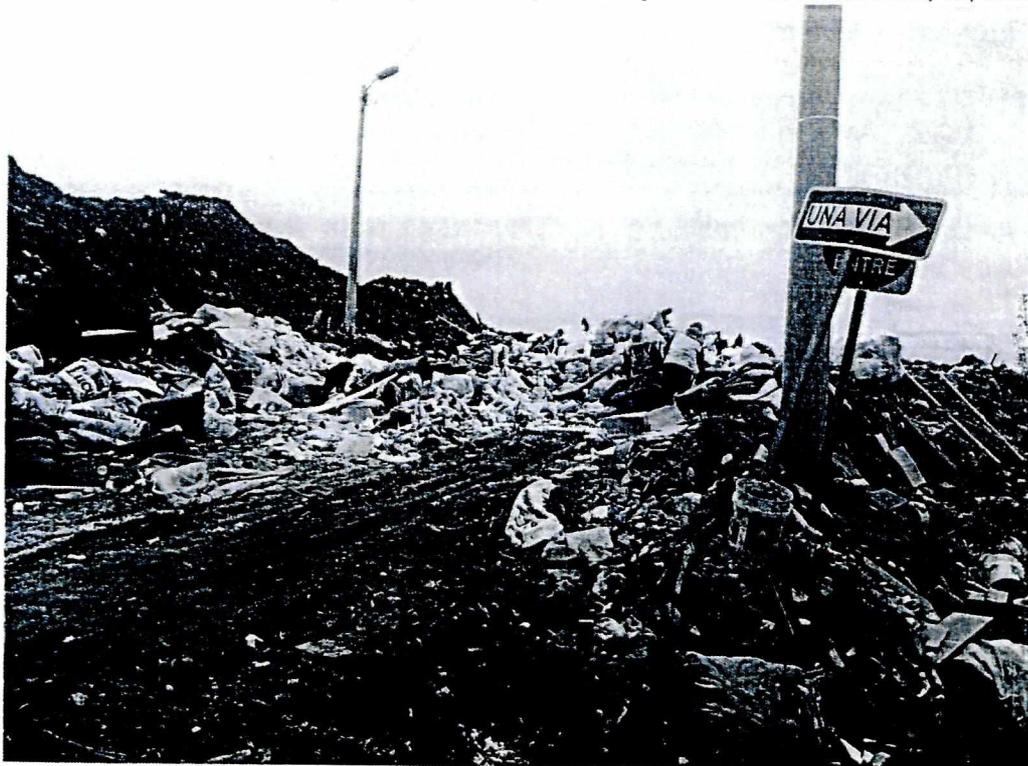
Señalética en mal estado y no legible. 20/05/2017

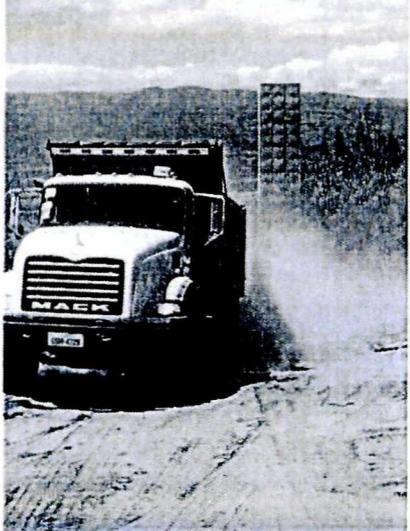
<p><b>Vías internas:</b> Dentro de la escombrera el Troje 4 al momento de transitar los camiones se levanta mucho polvo provocando contaminación al ambiente y disminuye la visibilidad. No existe humectación oportuna de vías internas.</p>

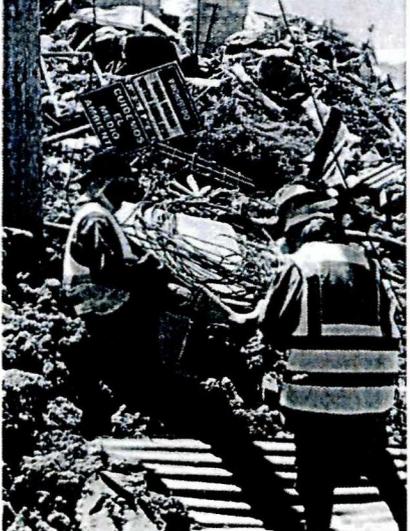
<p>Existen tres asociaciones de recicladores en el Troje 4 (Ecuadoriana, Nuevo Amanecer, Carapungo) estas agrupan un número de 27, ellos solo cuentan con el permiso para ingresar a recuperar materiales no existe el apoyo por parte de EPMGIRS en dotación de EPP, manifiestan los asociados que la EPMGIRS los llevan una vez al año al centro de salud más cercano para inyectarles contra tétanos.</p>

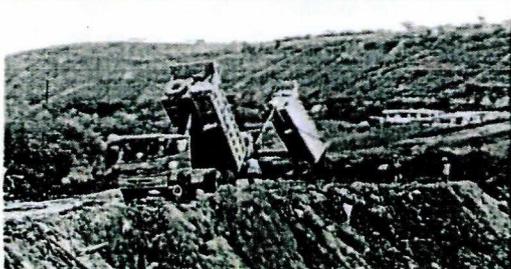
<p>Control de tráfico: no existe un control adecuado de camiones dentro de escombrera</p>

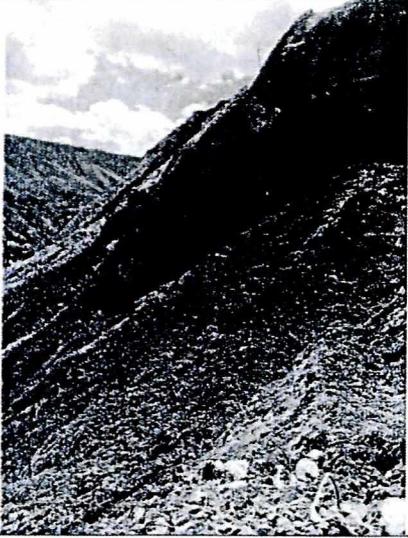
<p><b>Vertido de material:</b> Las volquetas realizan la descarga del material al filo del talud lo cual puede provocar riesgos de volcamiento y deslizamiento del talud, no existe una tranqueta o topes que impida que los camiones no se acerquen mucho al filo del talud. De esta forma evitar volcamientos y posible deslizamiento de talud</p>

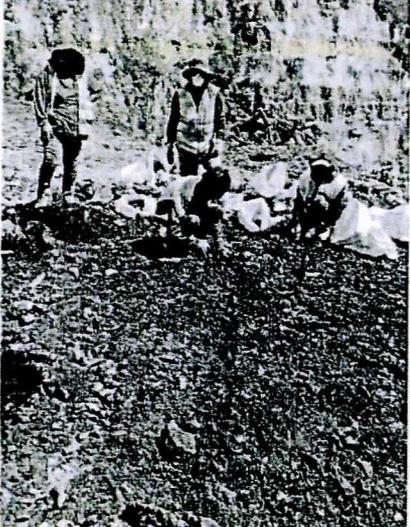
<p>Existen 47 recicladores informales de la comunidad que no corresponden a ninguna asociación, los cuales no reciben ayuda o colaboración alguna por parte de la EPMGIRS, el chaleco y guantes son comprados por ellos. Dentro de esta escombrera existen niños que realizan esta actividad.</p>

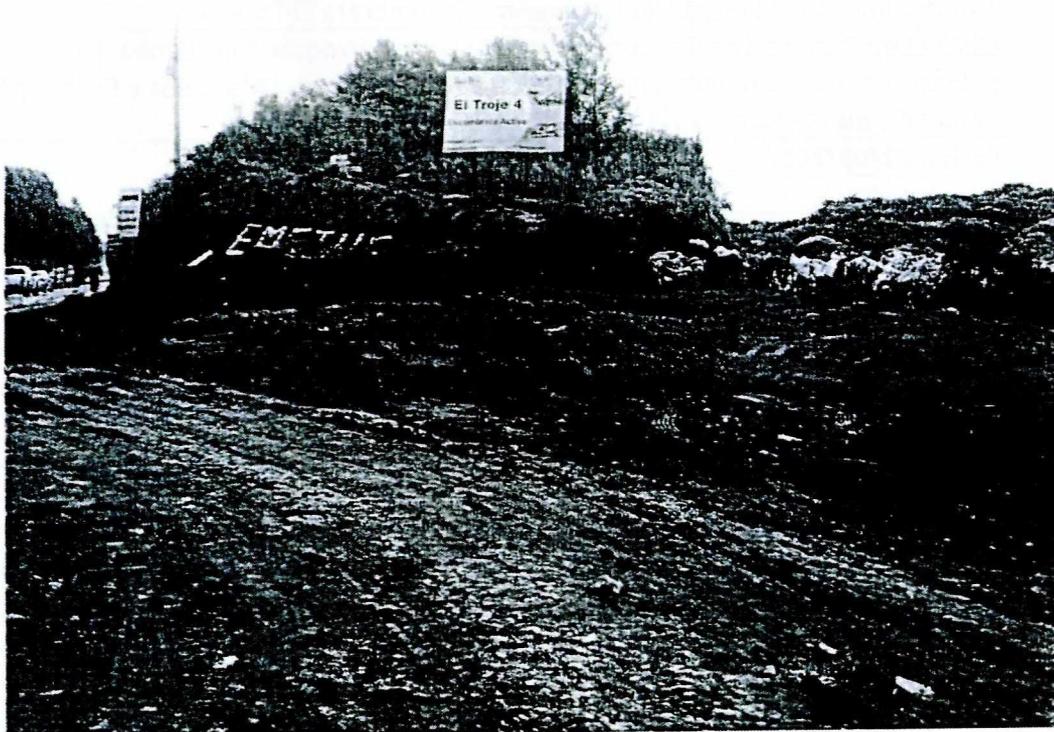
Vía de ingreso/salida de escombrera activa El troje 4 hacia la Av. Simón Bolívar. 20/05/17

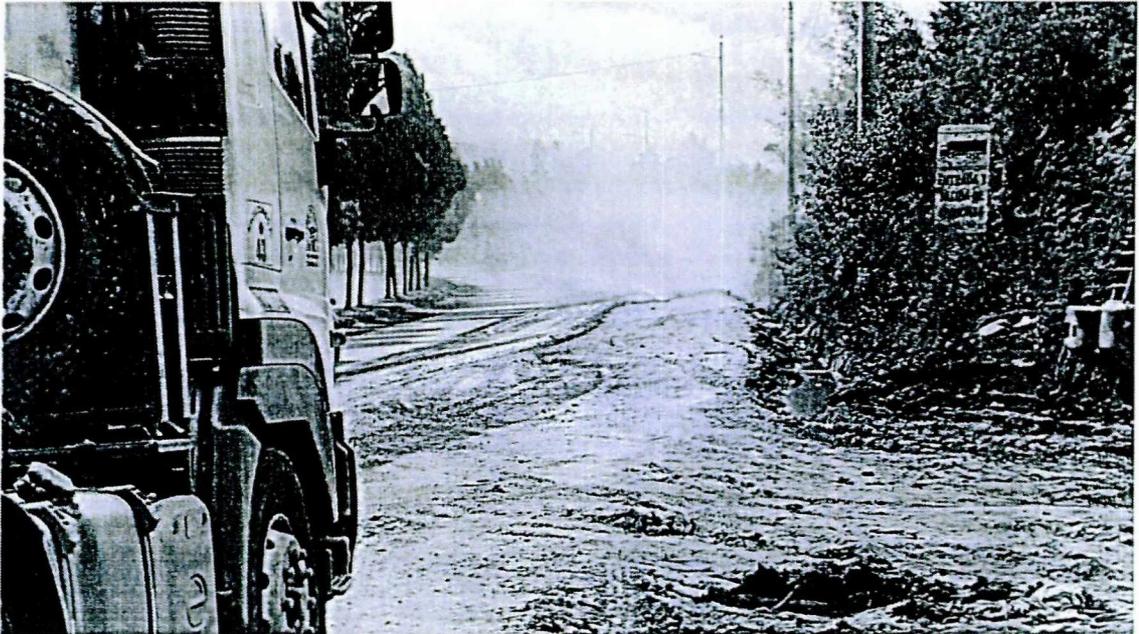
Estado de la vía de entrada y salida a la escombrera El Troje 4. Se aprecia el paso de tanquero pero no es suficiente para evitar generación de polvo. 21/05/2017

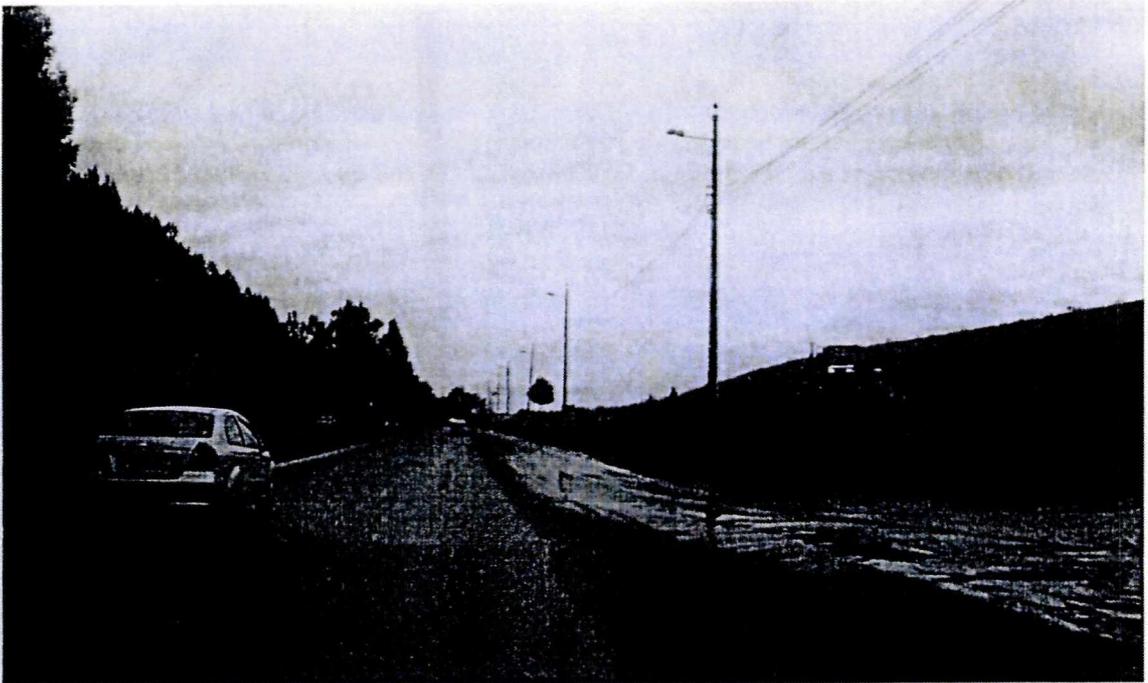
Estado de la Av. Simón Bolívar, en vía de entrada y salida a la escombrera El Troje 4.  
21/05/2017

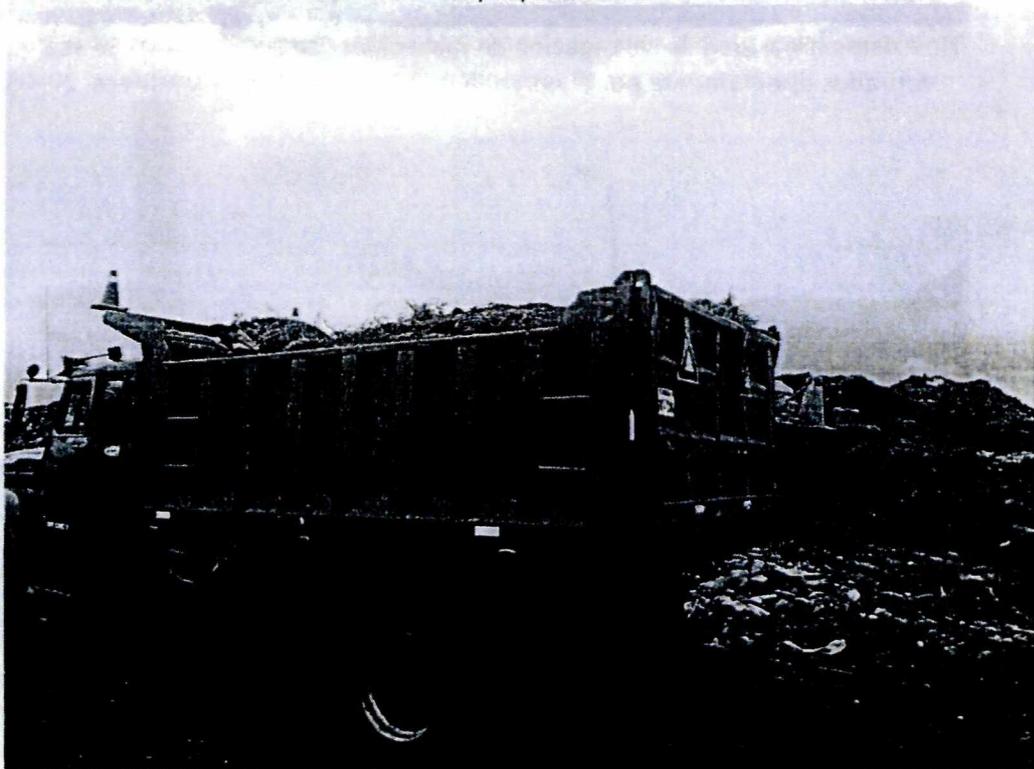
No existen requerimientos mínimos para el ingreso de vehículos. Se observa el material que sobresale del balde de la volqueta. 20/05/2017

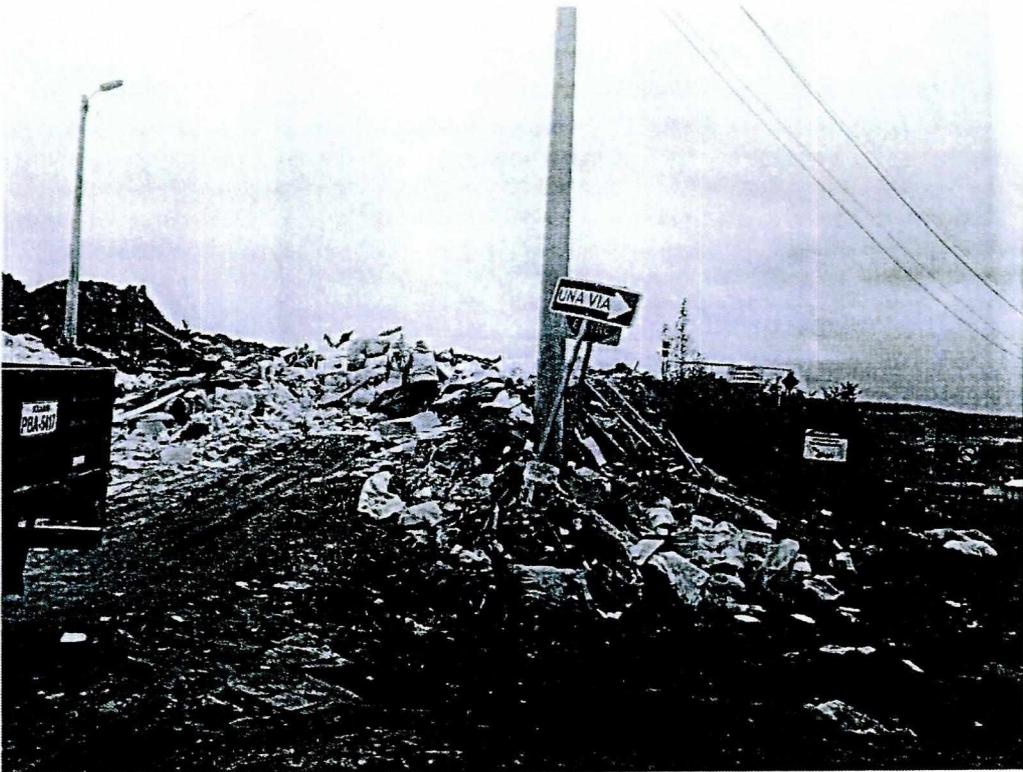
No existen áreas para la segregación de materiales reciclables. Estos se segregan y son retirados directamente por el personal que trabaja en la escombrera. 20/05/2017

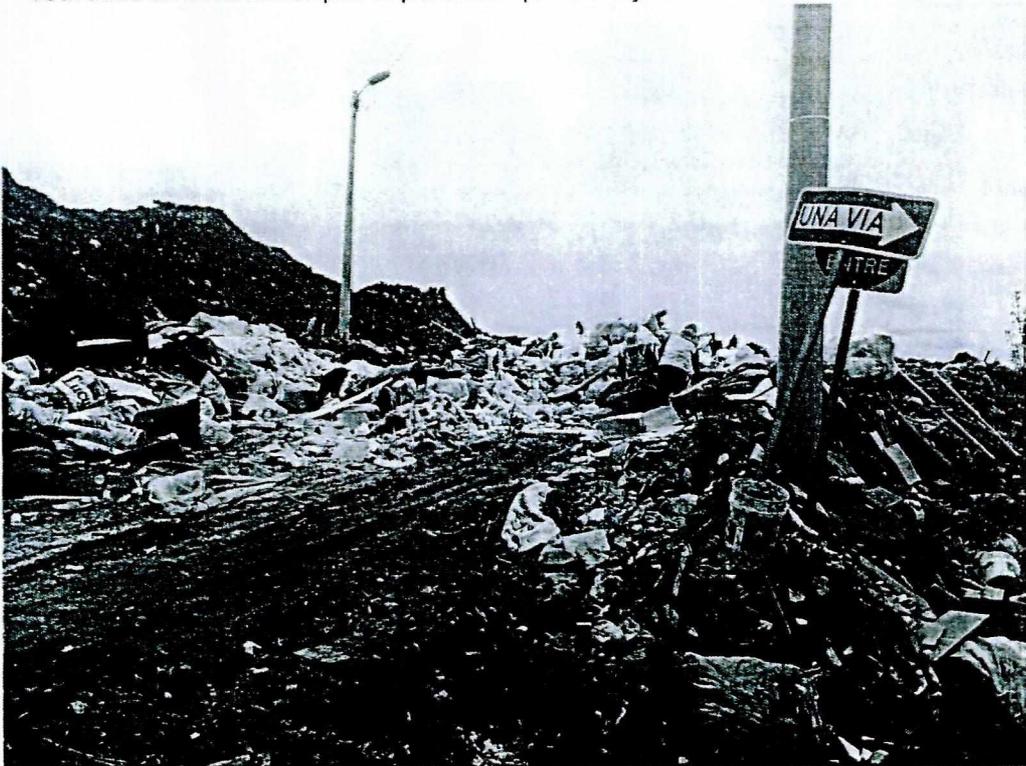
Señalética en mal estado y no legible. 20/05/2017

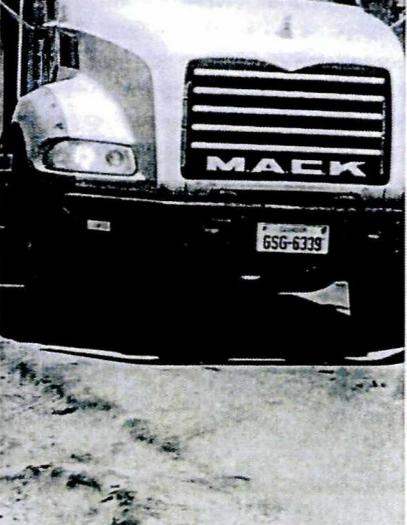
<p>Todos los camiones deben cumplir con el procedimiento de trasportación, el cual indica que las luces deberán estar encendidas en todo su recorrido.</p>

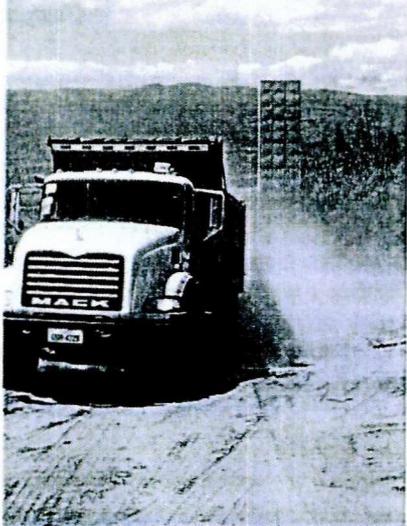
<p><b>Vías internas:</b> Dentro de la escombrera el Troje 4 al momento de transitar los camiones se levanta mucho polvo provocando contaminación al ambiente y disminuye la visibilidad. No existe humectación oportuna de vías internas.</p>

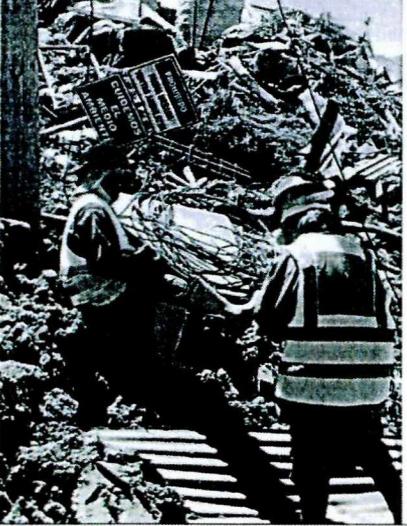
<p>Existen tres asociaciones de recicladores en el Troje 4 (Ecuadoriana, Nuevo Amanecer, Carapungo) estas agrupan un número de 27, ellos solo cuentan con el permiso para ingresar a recuperar materiales no existe el apoyo por parte de EPMGIRS en dotación de EPP, manifiestan los asociados que la EPMGIRS los llevan una vez al año al centro de salud más cercano para inyectarles contra tétanos.</p>

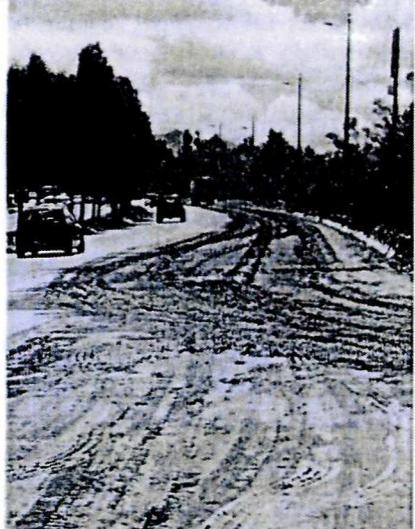
<p>En Av. Simón Bolívar se realiza humectación de calzada pero sin realizar una limpieza previa lo que ocasiona serios inconvenientes a automotores, ya que el material acumulado al momento de mezclarse con el agua forma un lodo que es muy peligroso al estar húmedo y al secarse se levanta mucho polvo.</p> <p><b>Lavado de neumáticos:</b> A la salida de la Escombrera no existe un lavado de neumáticos, o una estructura que permita atrapar tierra y lodo al momento de pasar los camiones</p>
<b>OYACOTO</b>

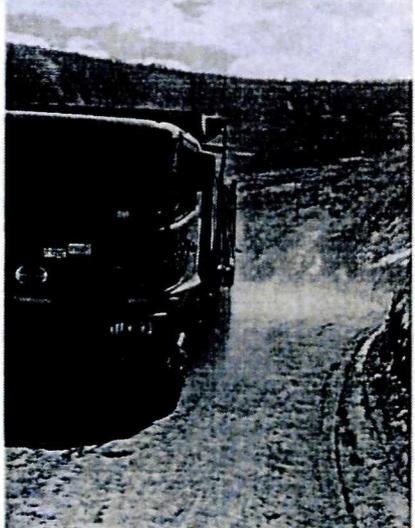
<p>Vía desde panamericana Norte hasta escombrera corresponde a vía de tercer orden no cuenta con todas las facilidades, esta vía al no contar con un mantenimiento periódico podría volverse de alto riesgo por volcamientos, choques, arrollamientos a personas, entre otros. La EPMGIRS deberá implementar señalización en todo su recorrido. (advertencia, Informativas, Peligros, Límites de velocidad)</p>

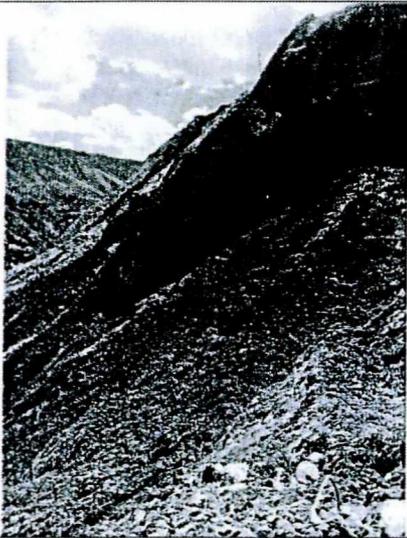
<p><b>Vertido de material:</b> Las volquetas realizan la descarga del material al filo del talud lo cual puede provocar riesgos de volcamiento y deslizamiento del talud, no existe una tranqueta o topes que impida que los camiones no se acerquen mucho al filo del talud. De esta forma evitar volcamientos y posible deslizamiento de talud</p>

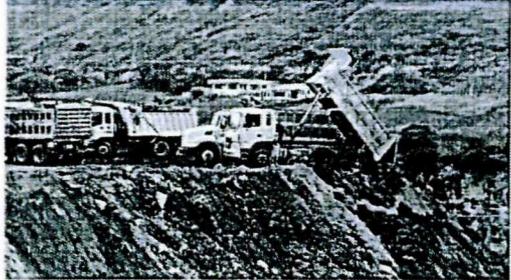
<p><b>Vías internas:</b> Dentro de la escombrera Oyacoto al momento de transitar los vehículos se levanta mucho polvo provocando contaminación al ambiente y disminuye la visibilidad. No existe humectación oportuna de vías internas.</p>

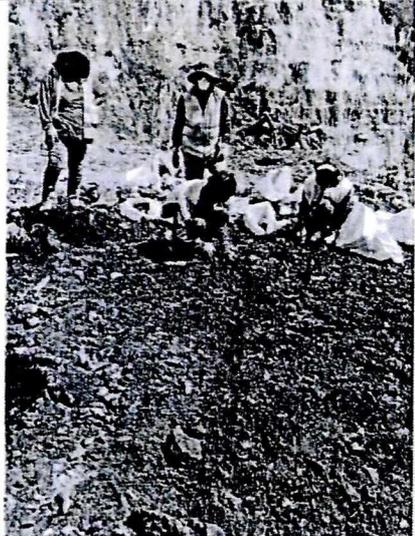
<p>Existen 47 recicladores informales de la comunidad que no corresponden a ninguna asociación, los cuales no reciben ayuda o colaboración alguna por parte de la EPMGIRS, el chaleco y guantes son comprados por ellos. Dentro de esta escombrera existen niños que realizan esta actividad.</p>

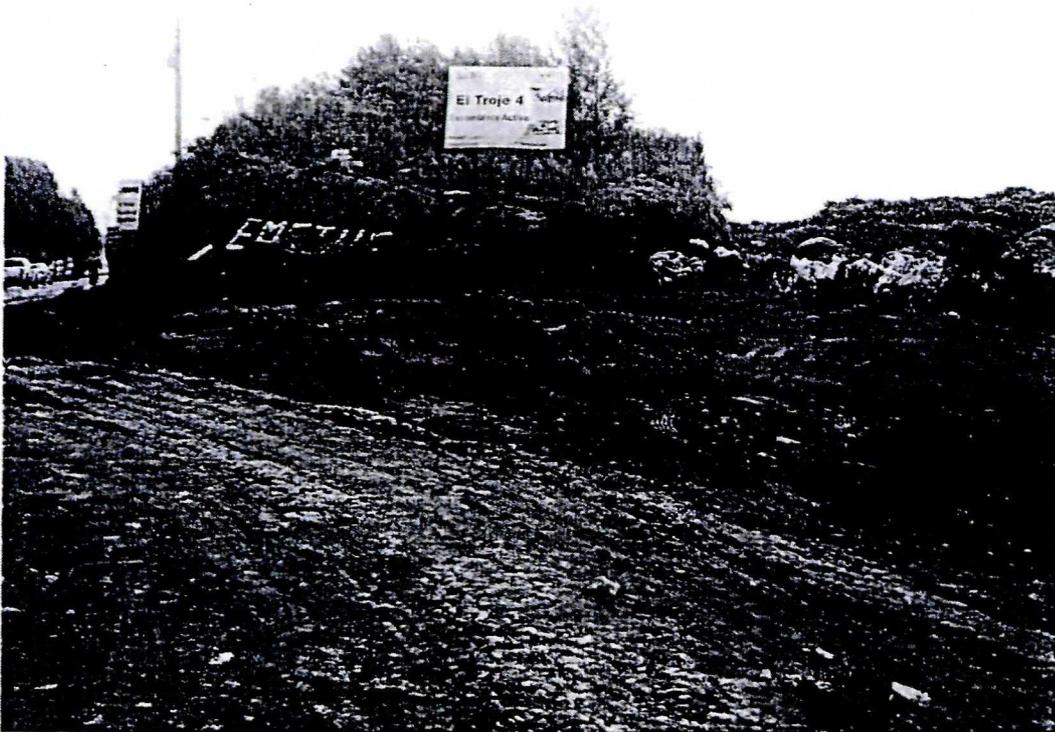
Vía de ingreso/salida de escombrera activa El troje 4 hacia la Av. Simón Bolívar. 20/05/17

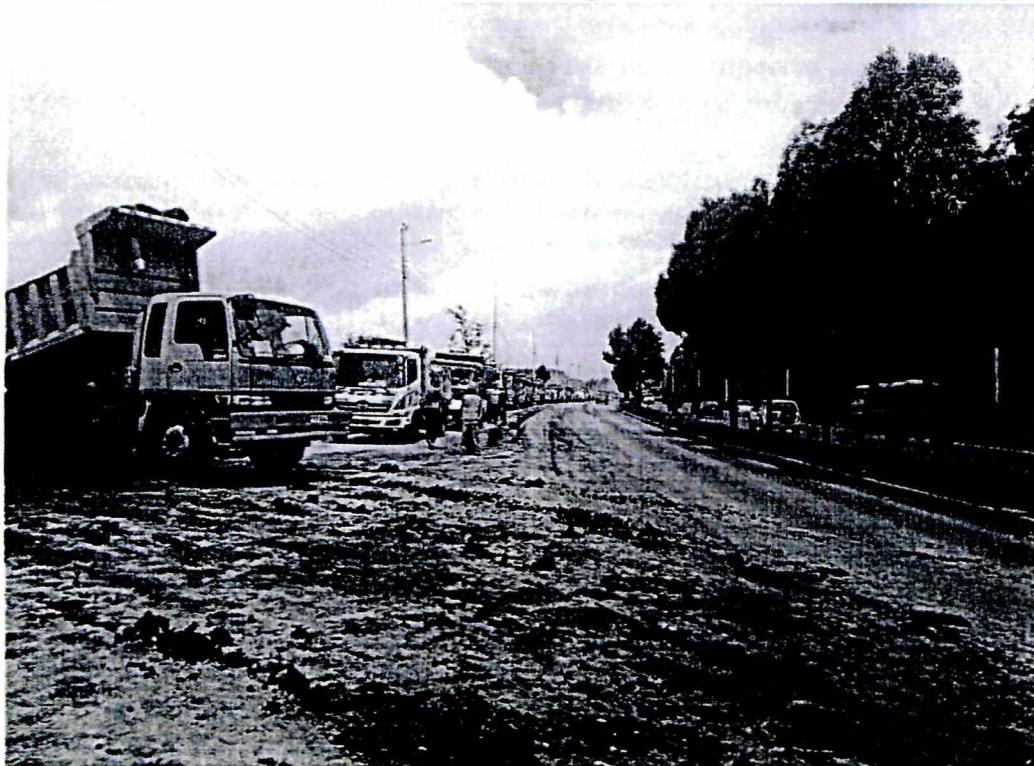
Estado de la Av. Simón Bolívar y la vía de acceso a la escombrera El Troje 4. 20/05/2017

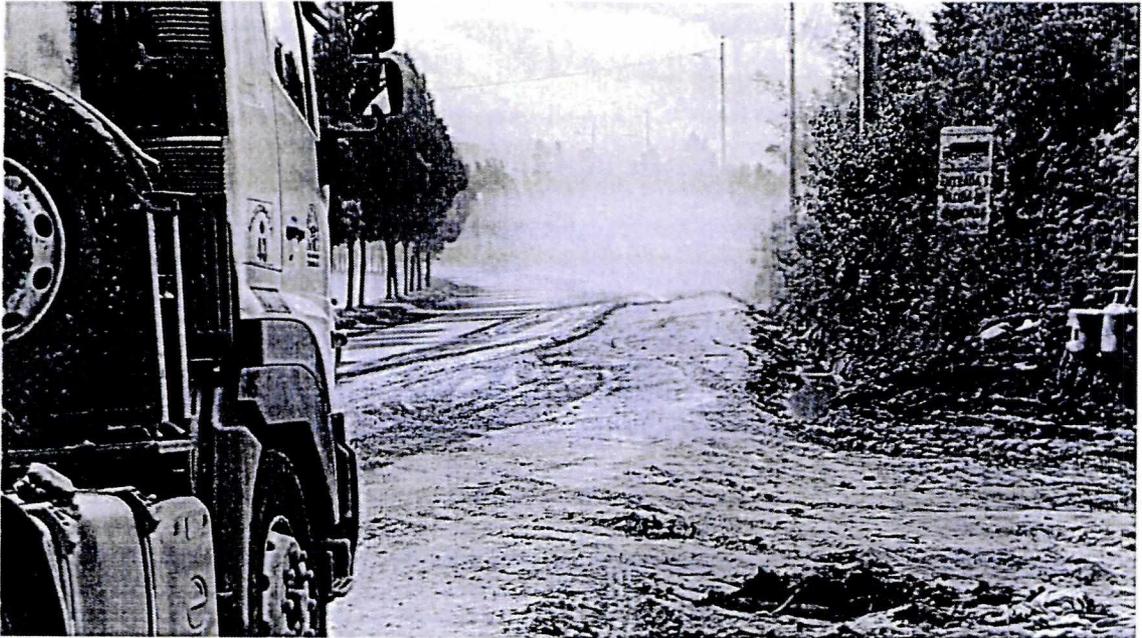
Estado de la vía de entrada y salida a la escombrera El Troje 4. Se aprecia el paso de tanquero pero no es suficiente para evitar generación de polvo. 21/05/2017

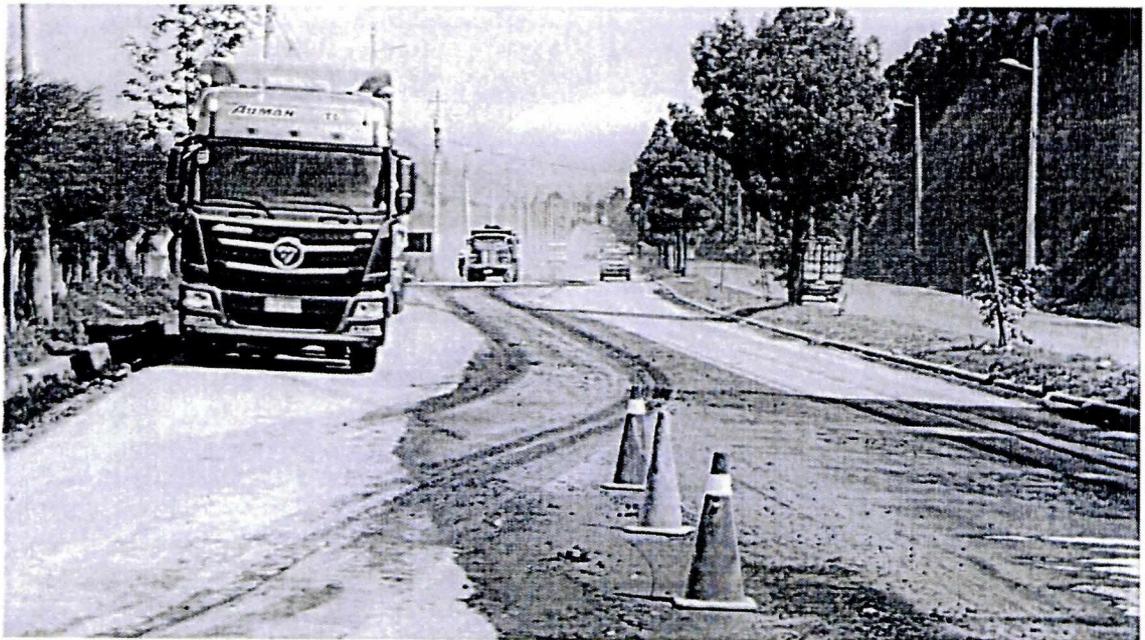
Estado de la Av. Simón Bolívar, cerca de ingreso a la escombrera El Troje 4. 21/05/2017

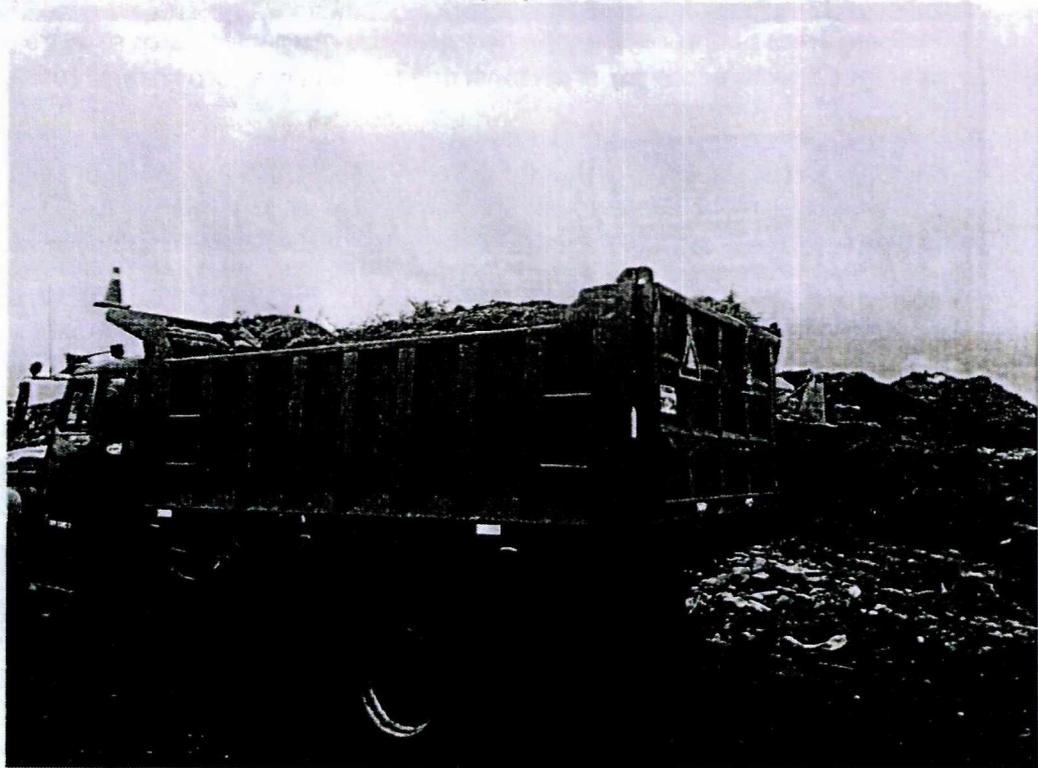
No existen requerimientos mínimos para el ingreso de vehículos. Se observa el material que sobresale del balde de la volqueta. 20/05/2017

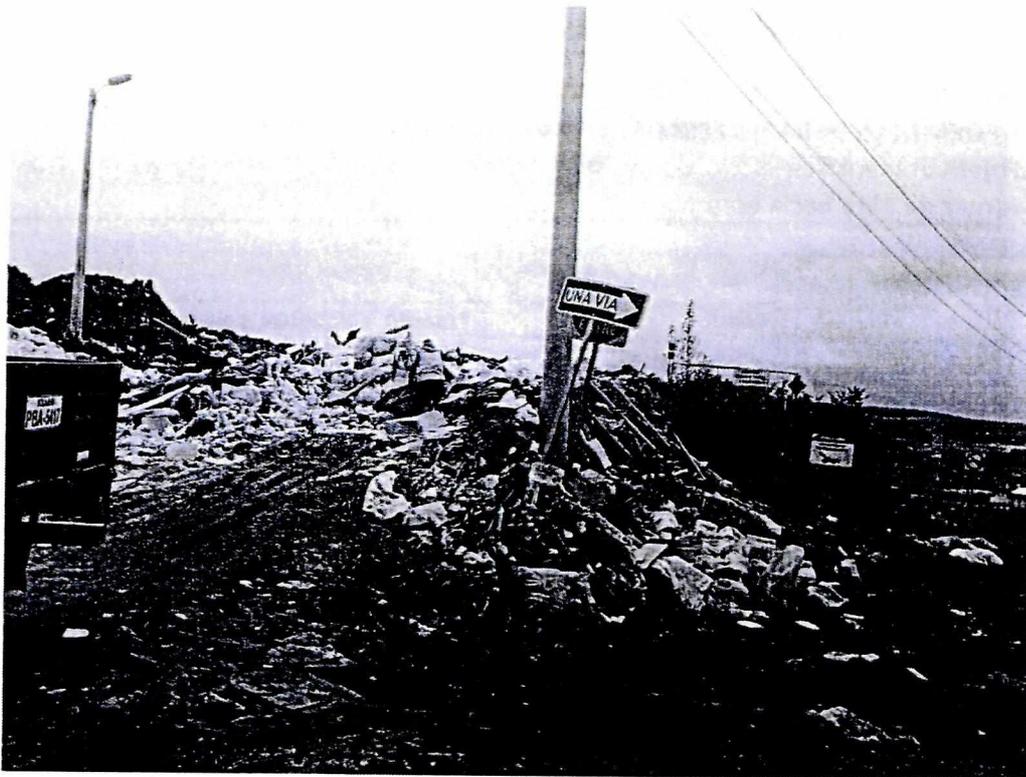
No existen áreas para la segregación de materiales reciclables. Estos se segregan y son retirados directamente por el personal que trabaja en la escombrera. 20/05/2017

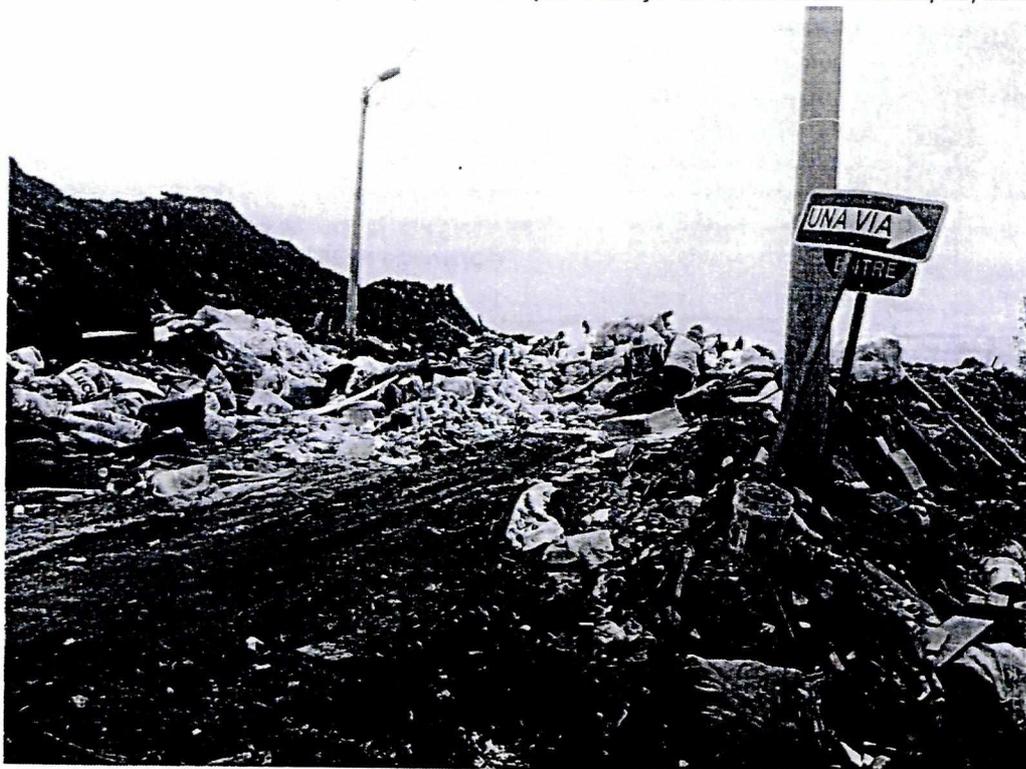
Señalética en mal estado y no legible. 20/05/2017

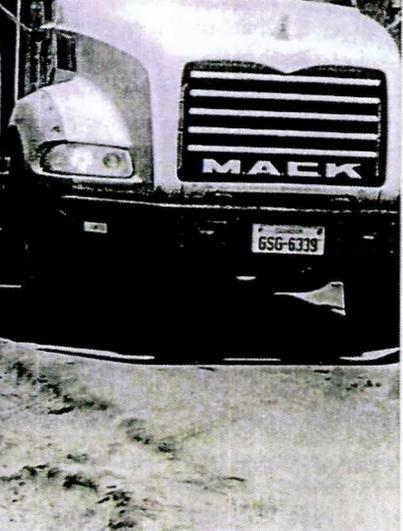
<p>Todos los camiones deben cumplir con el procedimiento de trasportación, el cual indica que las luces deberán estar encendidas en todo su recorrido.</p>

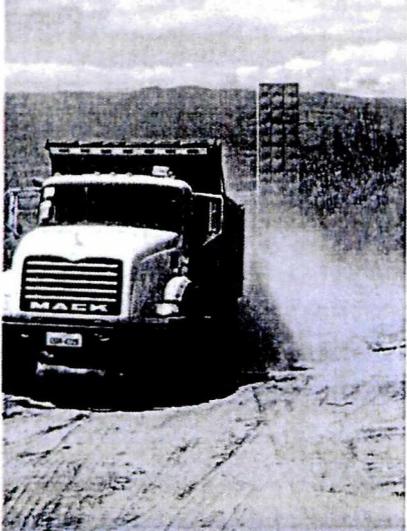
<p><b>Vías internas:</b> Dentro de la escombrera el Troje 4 al momento de transitar los camiones se levanta mucho polvo provocando contaminación al ambiente y disminuye la visibilidad. No existe humectación oportuna de vías internas.</p>

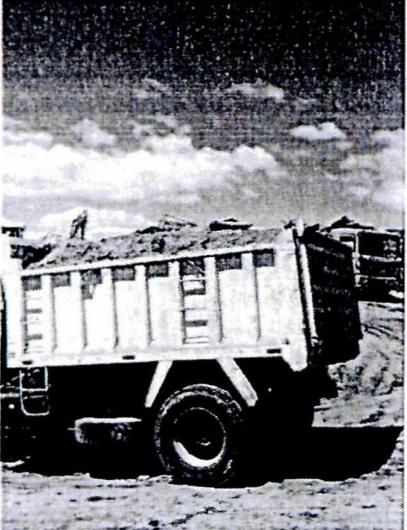
<p>Algunos camiones que no son del consorcio CL1 no cubren y supera su capacidad de carga. Provocando derrames en vías.</p>
