## INFORME DE METRO DE QUITO RESPECTO AL DESLIZAMIENTO DE MATERIAL DE DESALOJO EN LA ESCOMBRERA TROJE IV

#### **E. INFORME DE LA COMISIÓN TÉCNICA A CARGO DE LA EVALUACIÓN DEL DESLIZAMIENTO OCURRIDO EN EL TROJE IV**

<b>Responsable:</b> Comisión Técnica	<b>Fecha:</b> 11/12/2017	
<b>Asunto:</b> Informe técnico sobre posibles causales del deslizamiento de tierras Escombrera Troje 4.

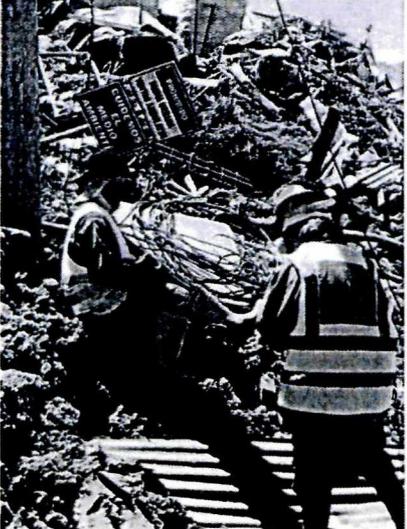
<p>Existen tres asociaciones de recicladores en el Troje 4 (Ecuadoriana, Nuevo Amanecer, Carapungo) estas agrupan un número de 27, ellos solo cuentan con el permiso para ingresar a recuperar materiales no existe el apoyo por parte de EPMGIRS en dotación de EPP, manifiestan los asociados que la EPMGIRS los llevan una vez al año al centro de salud más cercano para inyectarles contra tétanos.</p>

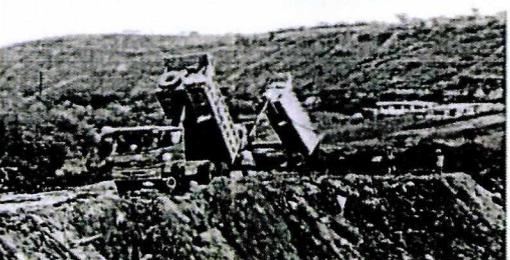
<p>Control de tráfico: no existe un control adecuado de camiones dentro de escombrera</p>

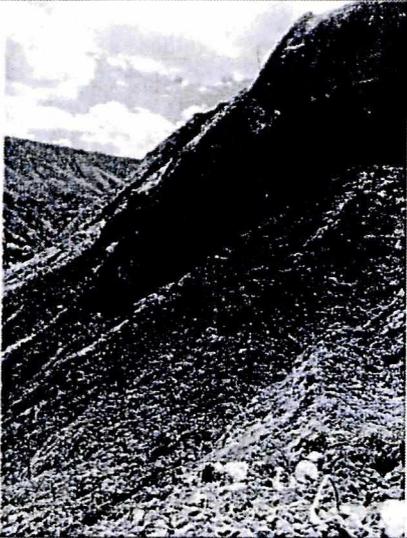
<p><b>Vertido de material:</b> Las volquetas realizan la descarga del material al filo del talud lo cual puede provocar riesgos de volcamiento y deslizamiento del talud, no existe una tranqueta o topes que impida que los camiones se acerquen mucho al filo del talud. De esta forma evitar volcamientos y posible deslizamiento de talud</p>

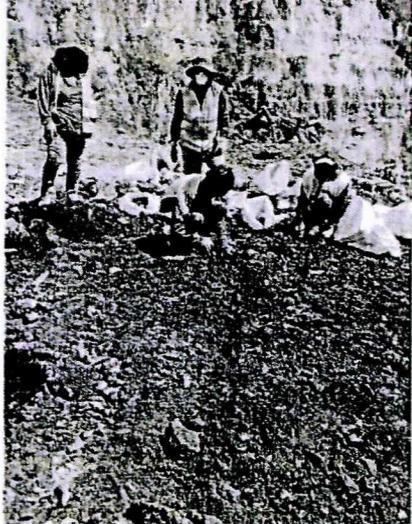
<p>Existen 47 recicladores informales de la comunidad que no corresponden a ninguna asociación, los cuales no reciben ayuda o colaboración alguna por parte de la EPMGIRS, el chaleco y guantes son comprados por ellos. Dentro de esta escombrera existen niños que realizan esta actividad.</p>
