Tema: Disposición de escombros en Oyacoto

Tema: Comunicando Remediación de escombrera El Troje 4

INFORME DE REMEDIACIÓN AMBIENTAL PARA LA ESCOMBRERA EL TROJE 4
FASE II, DEBIDO AL DESLIZAMIENTO DE LODOS OCURRIDO EL 05 DE
DICIEMBRE DE 2017

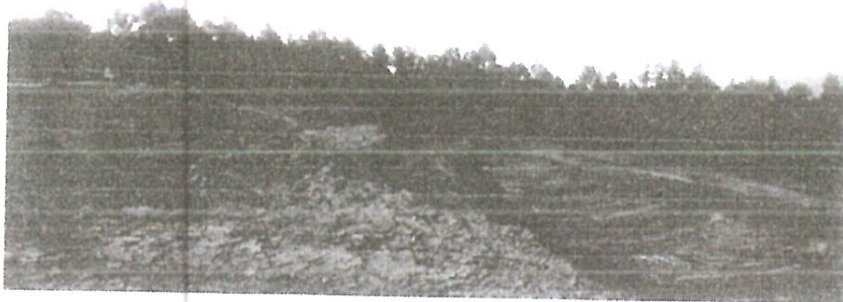
Detectadas fisuras en los taludes de la plataforma junto al cubeto de lodos afectado, se está procediendo a la reconformación de nuevas plataformas dispuestas en planos estabilizados que guiarán las aguas lluvias hacia zanjas que descarguen las aguas a los cauces naturales existentes. Para el efecto se ha asignado el equipo necesario.

Los lodos arrastrados taparon los drenajes construidos en las plataformas inferiores, por ello estamos retirándolos y disponiéndolos de manera que se habilite nuevamente el sistema de drenaje construido con geotextil, tubería perforada y material filtrante.

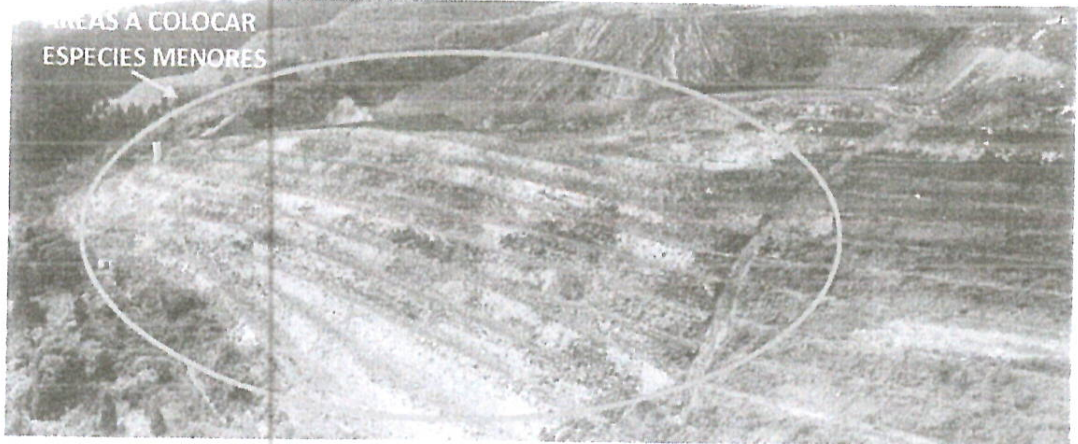
Especies menores.- Se plantea la colocación de kikuyo ya que por las condiciones del terreno y de la zona de riesgo en donde está ubicada la escombrera, esta especie tiene la característica de prender al suelo más rápido que otras especies, además de que sus raíces son gruesas y fuertes.

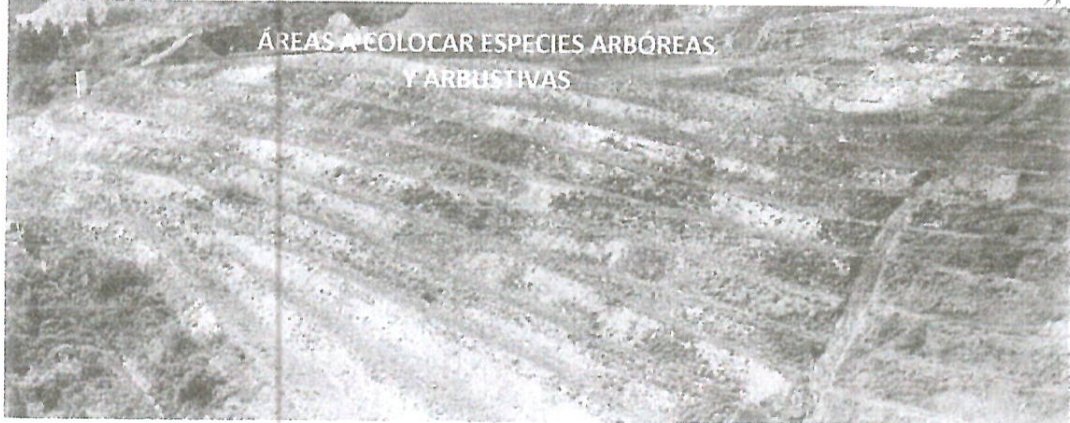
Árboles y arbustos.- Con la colocación de las especies menores se prevé una cobertura de los taludes del 80 al 90%, mientras que para el porcentaje restante se colocarán especies arbóreas de la zona tales como: Sauce, aliso, fresno, cholán, y especies arbustivas como: lupina, retama, penco negro, tilo. Cabe indicar que el tipo especies arbóreas y arbustivas a colocar dependerá de la elección y aprobación del personal de la EMGIRS.

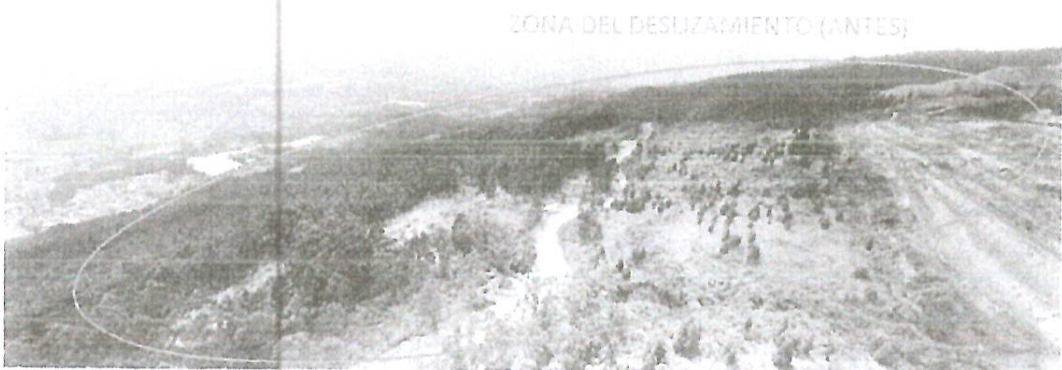
En el caso de la zona boscosa no aplica la revegetación del área ya que de acuerdo a lo que se puede verificar en la siguiente fotografía, el área por donde pasaron los lodos producto del deslizamiento no estaba compuesta por árboles.

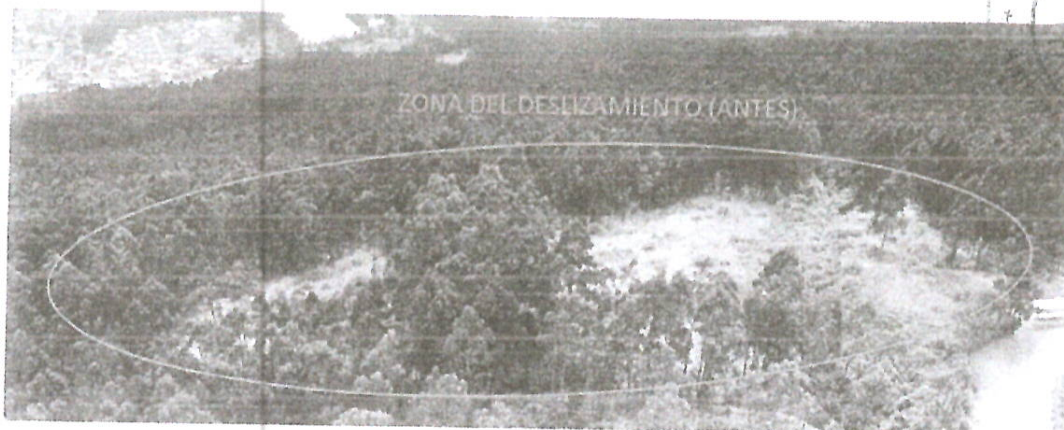
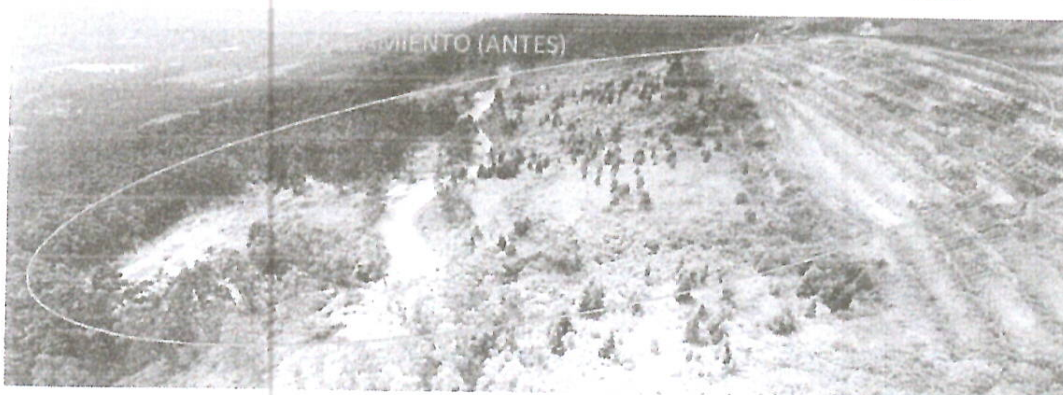
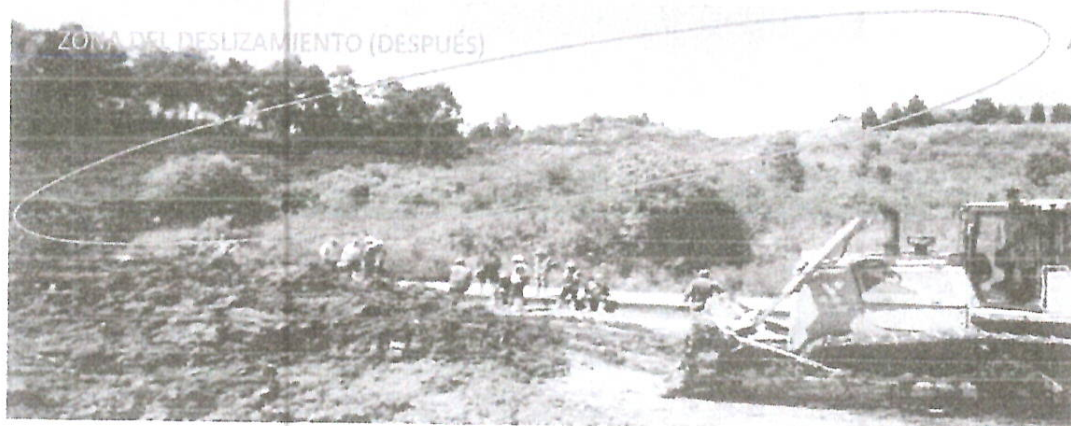
Horas después de que se produjo el suceso, se iniciaron las labores de limpieza en el canal del río Pita ya que producto del deslave, los lodos llegaron hacia éste provocando así la suspensión del agua potable hacia varios sectores de la ciudad; por tal motivo se procedió a retirar los lodos mediante el uso de maquinaria pesada del Consorcio, quedando una mínima cantidad de estos, los cuales fueron retirados y limpiados a mano por el personal de la EPMAPS, permitiendo así el restablecimiento del servicio de agua a la ciudad.
