8. DECLARACIÓN DE EMERGENCIA Y REPORTES AL MAE DE SEGUIMIENTO DEL PLAN DE CONTINGENCIA.

ASUNTO: Notificación de deslizamiento ocurrido en la Escombrera Troje IV.
Tema: "Escombrera Troje IV"

REGISTRO FOTOGRÁFICO AÑO 2017

LOCACIÓN:	ESCOMBRERA EL TROJE IV		
UBICACIÓN:	QUITO	PARROQUIA:	TURUMBAMBA
ACTIVIDAD:	ACTIVIDADES DE CONTINGENCIA		
	DESlizAMIENTO PLATAFORMA SUR BAJA

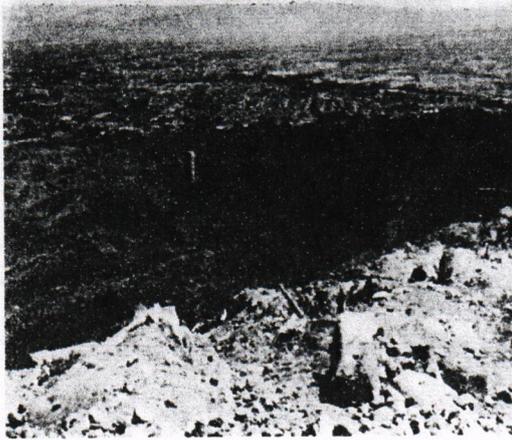
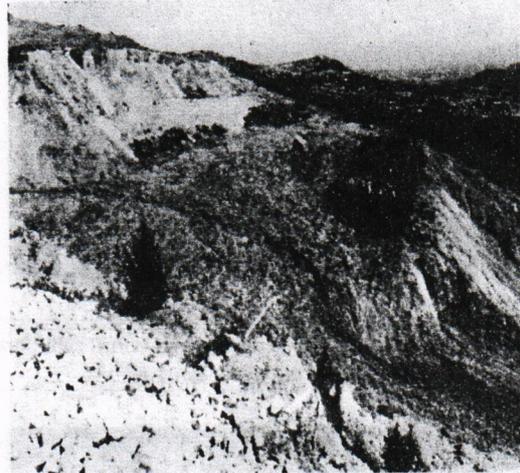
Foto 1: Vista del deslizamiento de la Plataforma Sur **Foto 2: Vista del deslizamiento de la Plataforma Sur**

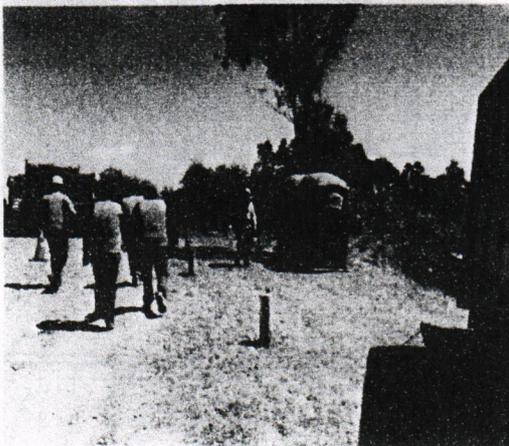
Foto 3: Instalación de baterías sanitarias portátiles para el personal que está trabajando

Actividades ejecutadas: Las Empresas Municipales se encuentran trabajando conjuntamente para rehabilitar la contingencia: Cuerpo de Bomberos, Secretaría de Riesgos, EPMAPS, EPMMOP, EMGIRS

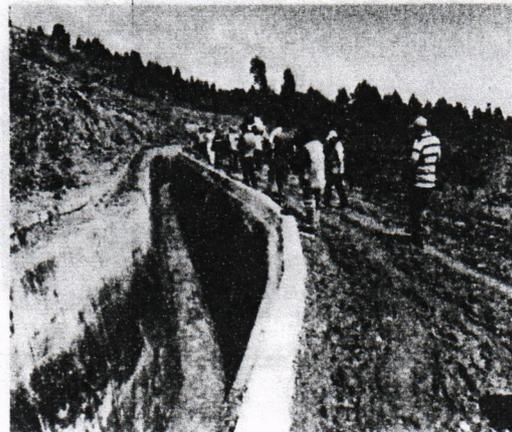
Foto 4: Desalojo de material deslizado en el canal El Pita

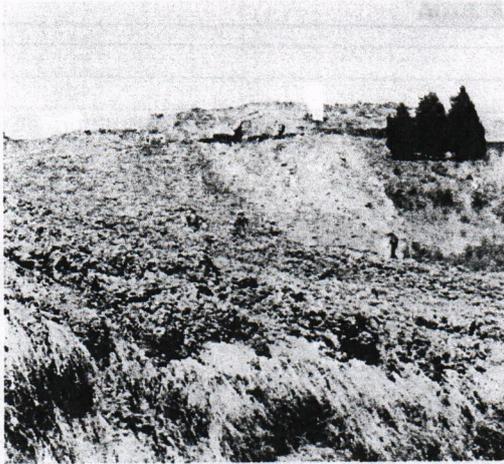
Foto 5: Continúan los esfuerzos de búsqueda del cuerpo por parte de los Bomberos

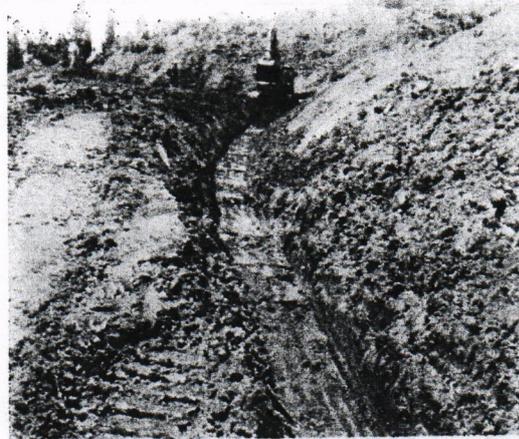
Foto 6: Se realizan cunetas de coronación en la parte superior de la escombrera para prevenir otros deslizamientos en caso de lluvias.

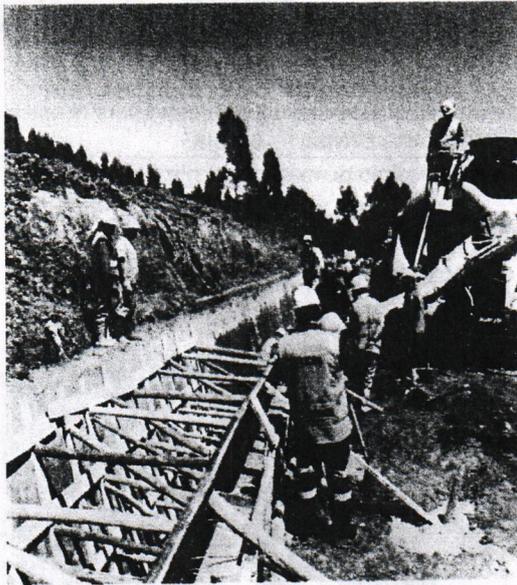
Foto 7: EPMAPS realiza los trabajos de obra civil para que se pueda operar el Canal El Pita

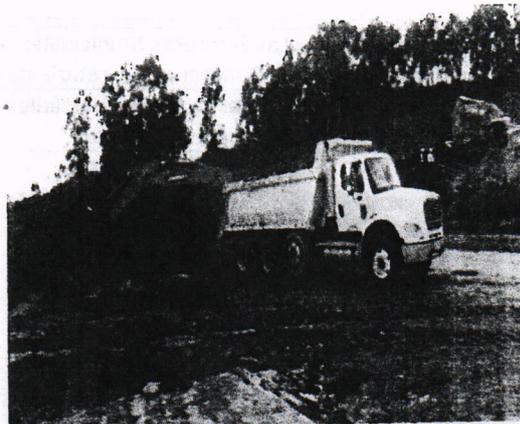
Foto 8: Retiro de material deslizado

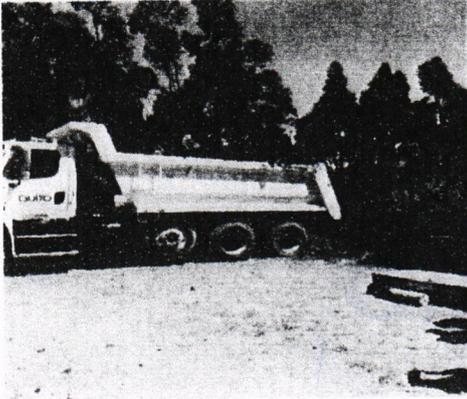
Foto 9: Lugar de disposición temporal para secado de material deslizado

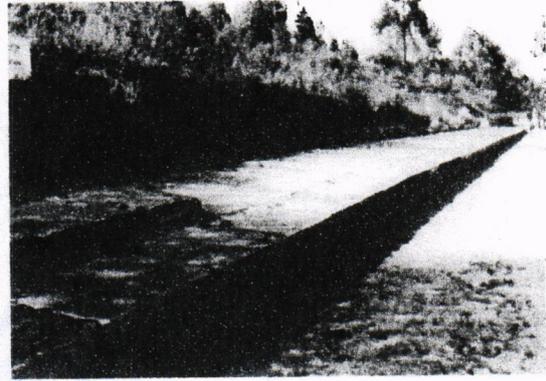
Foto 10: Colocación tapas sobre canal El Pita

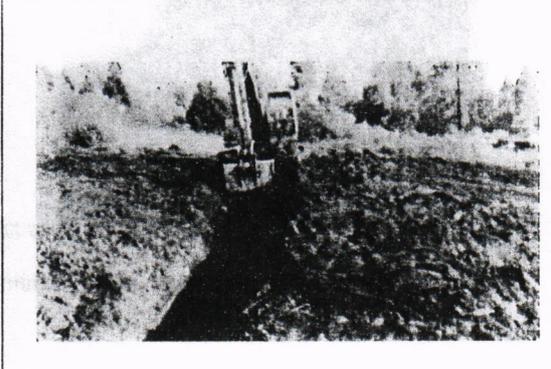
Foto 1: Construcción de cunetas	Foto 2: Construcción de cunetas

Actividades ejecutadas: se continúa con la construcción de las cunetas para evitar deslizamientos por aguas lluvias

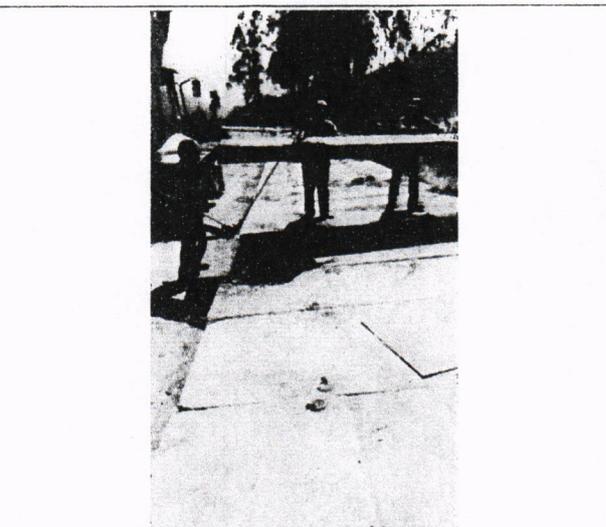
Foto 3: Cubierta completa del canal Pita - Puengasí	Foto 4: Desalojo de material deslizado en el canal El Pita

Actividades ejecutadas: se culminó con los trabajos en el canal del Pita Puengasí, que permitió la restitución del servicio de agua potable, para lo cual se continúa removiendo el material deslizado.

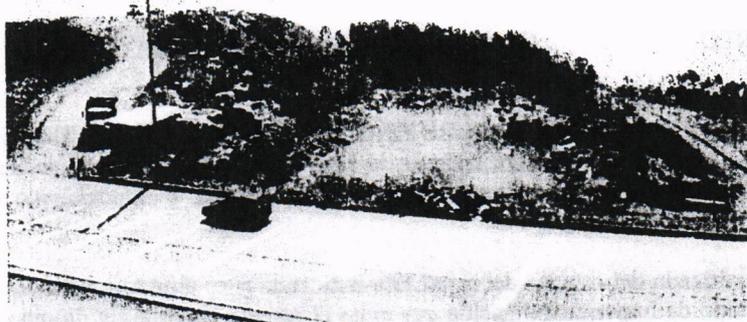
Fotografía 1: Zona alta de la Av. Simón Bolívar, se puede verificar las Escombreras y en la zona baja Canal Pita cubierto con losetas prefabricadas en todo este tramo.

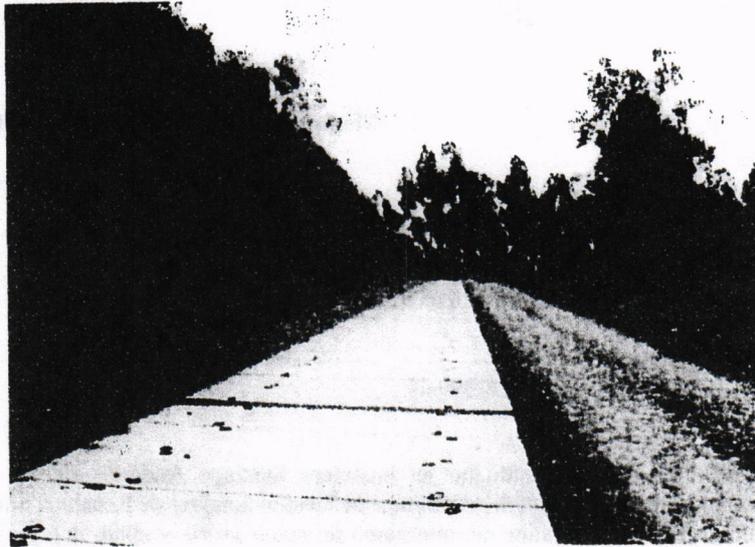
Fotografía 3: Zona baja Canal Pita, Se puede verificar todo el canal tapado con losetas prefabricadas

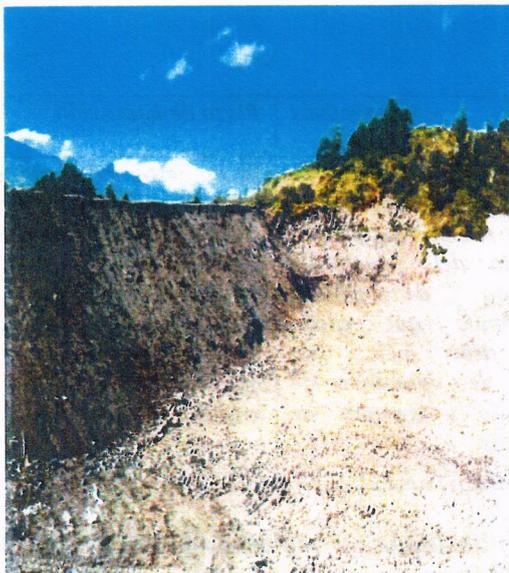
Figura 1. Muro de contención plataforma Sur-Baja. Figura 2: Esquema teórico para cálculo estabilidad de muros

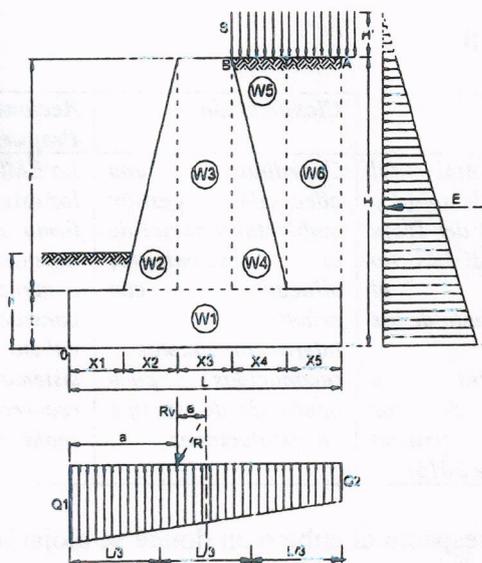
En la (Figura 2) se detalla el esquema teórico que se utilizó para el cálculo de la estabilidad de Muros a Gravedad.

Las dimensiones consideradas para el cálculo de estabilidad del muro de tierra que trabajará para resistir los suelos saturados son las dimensiones de ancho de berma superior, talud de berma, plataforma superior que permite el tránsito de la excavadora que conforma y del rodillo que compacta, altura del muro, altura de la berma de base.

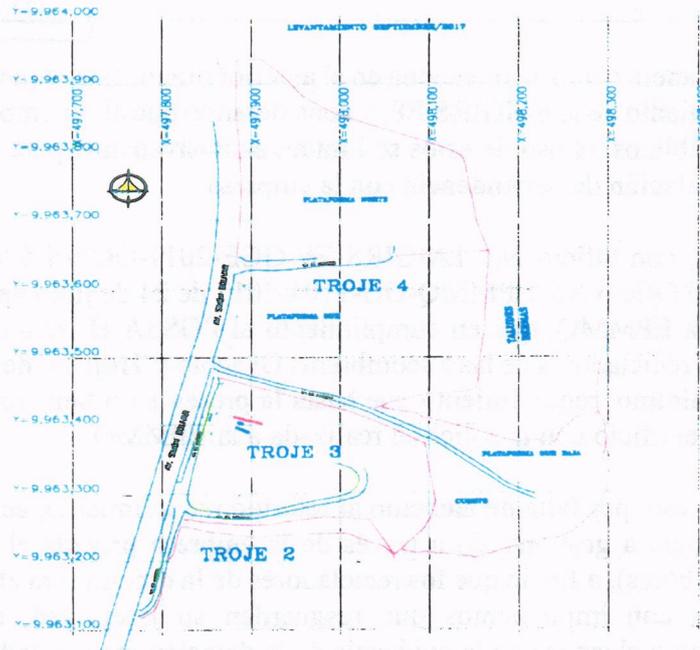
Actualmente la escombrera el Troje se encuentra en la Fase IV, la misma que se está a 300.00 m de la ubicación determinada como viable en 2013 por el estudio, distancia que se muestra a continuación en la Figura 3.

Figura 3. Esquema topográfico donde se muestra la distancia real entre fases escombrera El Troje.

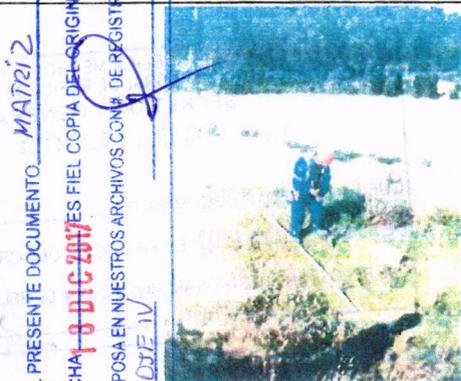
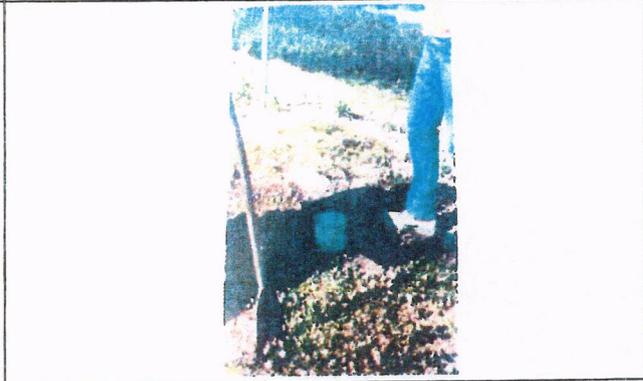
Foto 2: Colocación de mojón de hormigón

Por otra parte, se han hecho evaluaciones adicionales para comprobar la compactación adecuada en capas no mayores a los 30cm valorando asentamientos obtenidos de 27 testigos (mojones de hormigón), donde no sobrepasan los 0.011 m de diferencia, como se muestra en los documentos del Anexo 1 corroborando lo mencionado por el plan de prevención y mitigación.

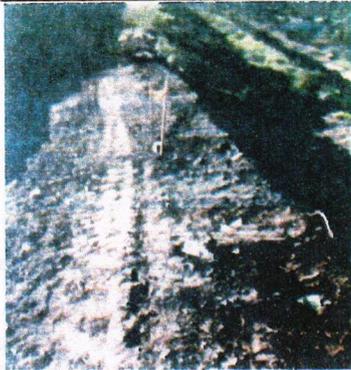
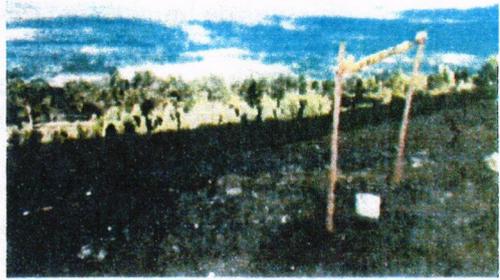
Agosto	Foto 3: Mojón de berma	Foto 4: Delimitación de mojón
