9. ACCIONES TOMADAS PARA PREVENCIÓN DE RIESGOS.

| INFORME TÉCNICO N°. GOP-CES-2017-072 | | |
| Asunto: Acciones de Mitigación de Riesgos con Instituciones Competentes DMQ | | |

| INFORME N° USC-AZQ / GRD-013 | | | | |

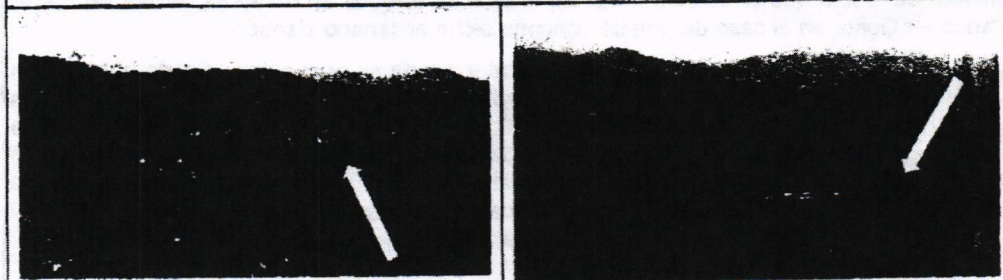
Bermas para estabilización del talud y construcción de colector para manejo de aguas superficiales provenientes de la Av Simón Bolívar.

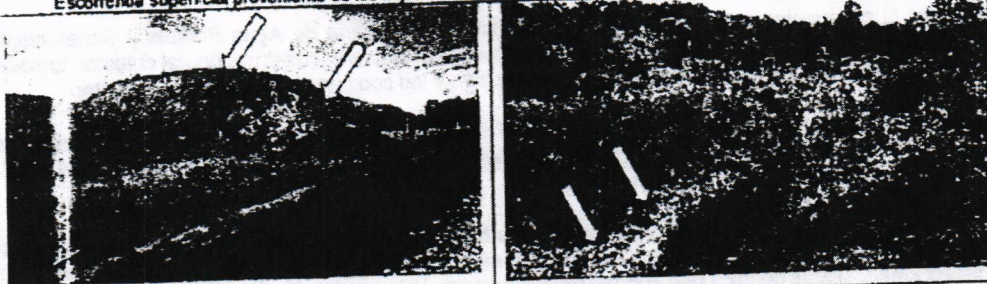
Escorrentía superficial proveniente de los flujos de lodo observados en la parte superior de la Escombrera Troje 4

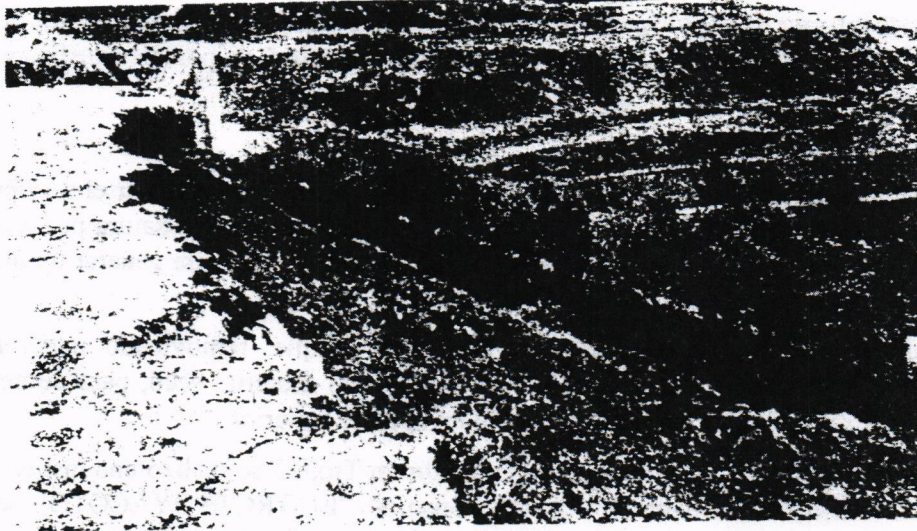
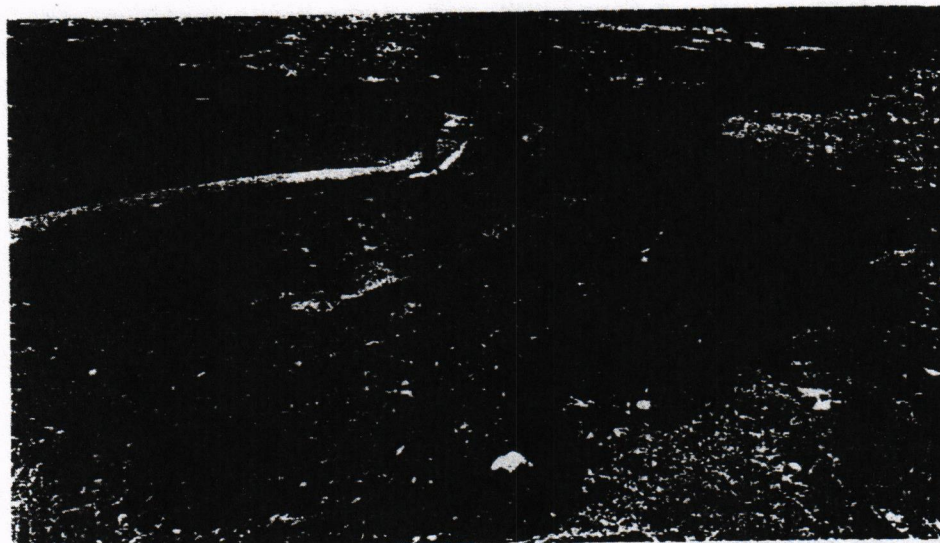
Para solucionar los problemas de la Escombrera Troje 3 se realizó una inspección el 12 de abril con el residente de obra del Consorcio “EL TROJE OYACOTO”, se pudo constatar que por producto de la escorrentía superficial sobre los perfiles de la Escombrera Troje 3, se han generado el deslizamiento como se puede evidenciar en las siguientes fotografías:

Como prevención de posibles nuevos deslizamientos se acordó con el operador de la Escombrera Troje 4, realizar un dique con tierra seca producto de excavación de la parte baja de la escombrera.

Adicionalmente se va a realizar una reconfiguración de la inclinación de las bermas de la Escombrera Troje 3, debido a que la pendiente tiene dada hacia el filo generando que no se pueda dirigir el agua de una forma correcta.
