Oficio No. 0000479

ASUNTO: Respuesta en relación a lo solicitado en el memorando No: 021-SGSG-2018 (Inspección Troje 4 Fase II)

El Troje 4, Fase II

**DISEÑO CUBETO SUR
ESCOMBRERA EL TROJE 4**

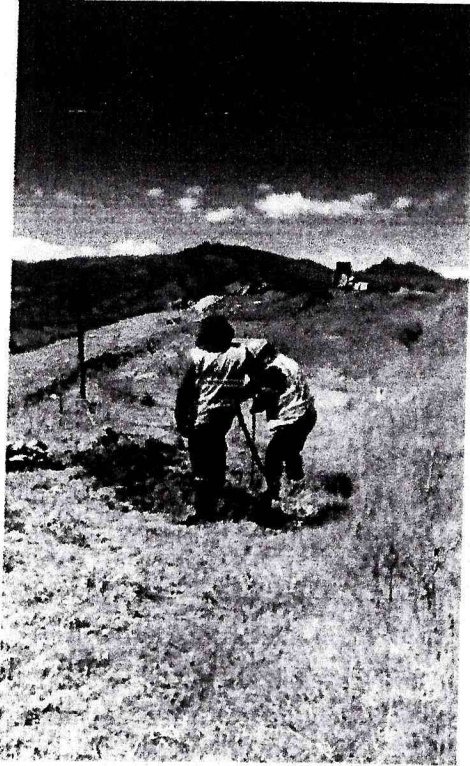
Calicata Nº 1, El Troje 4, Fase I, Berma 13

taludes de El Troje 4, Fase I, Berma 13 (Calicata nº 1) como parámetro a conseguir y en los taludes de El Troje 4, Fase II, Berma 4 (Calicata nº 2) en construcción, que serán entregados luego de la conclusión de los ensayos realizados en el Laboratorio de Mecánica de Suelos de la PUCE; estas bermas con contra gradiente hacia el siguiente talud, recogen las aguas lluvias y las conducen por la cuneta generada hacia cauces naturales previamente identificados. Con esto se consigue manejar las aguas de manera que no ocasionen saturamientos innecesarios que puedan causar inestabilidad de las plataformas en ejecución.

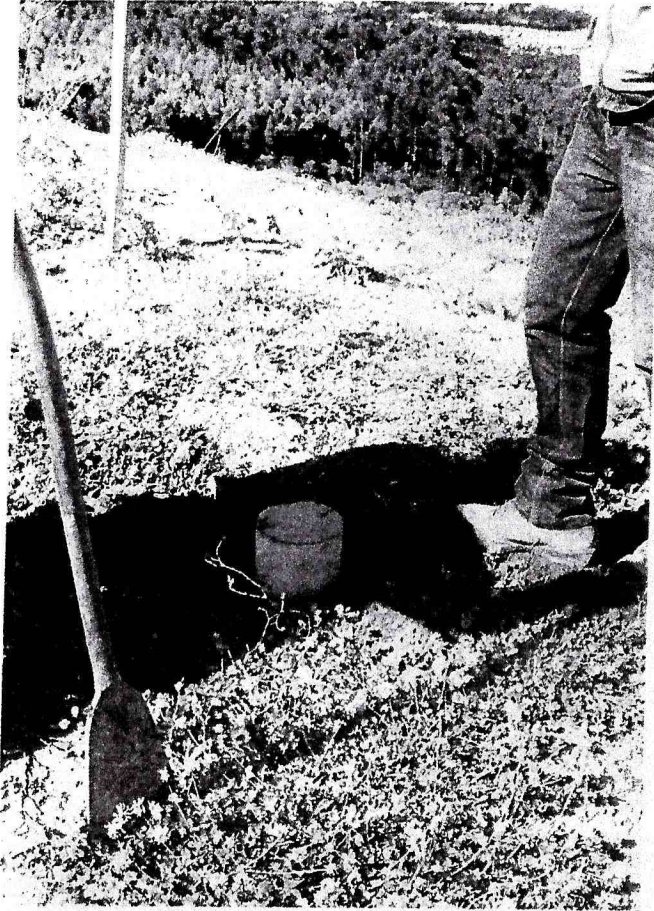
MOJONES EN BERMAS EL TROJE 4, FASE I

Para monitorear los posibles desplazamientos de las masas de la escombrera, hemos colocado mojones en sitios estratégicos cuyas coordenadas y cotas iniciales presentamos:

Mensualmente, se verificarán los posibles desplazamientos con la nueva toma de coordenadas y cotas en los testigos; se presentará un informe técnico con las conclusiones producto de este monitoreo, en el plazo solicitado.
