Asunto: Competencias que corresponden a la Secretaría General de Seguridad y Gobernabilidad en materia de gestión de riesgos

**Asunto:** Respuesta al Oficio No. S e - 0354  
Acciones efectuadas con ocasión al evento suscitado en el Troje 4.

**OF. 2093 FIRMADO POR EL ING. JUAN ZAPATA INFORME TÉCNICO DE CALIFICACIÓN DE RIESGO POST - EVENTO ADVERSO EMERGENCIA EL TROJE N 04**

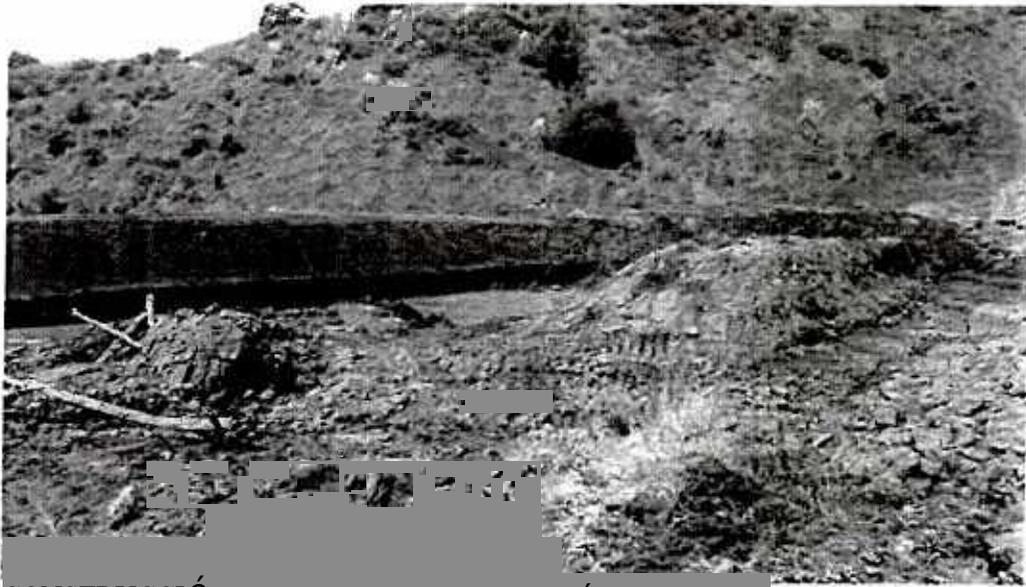
CONSTRUCCIÓN DE DIQUE DE CONTENCIÓN Y CUBETO

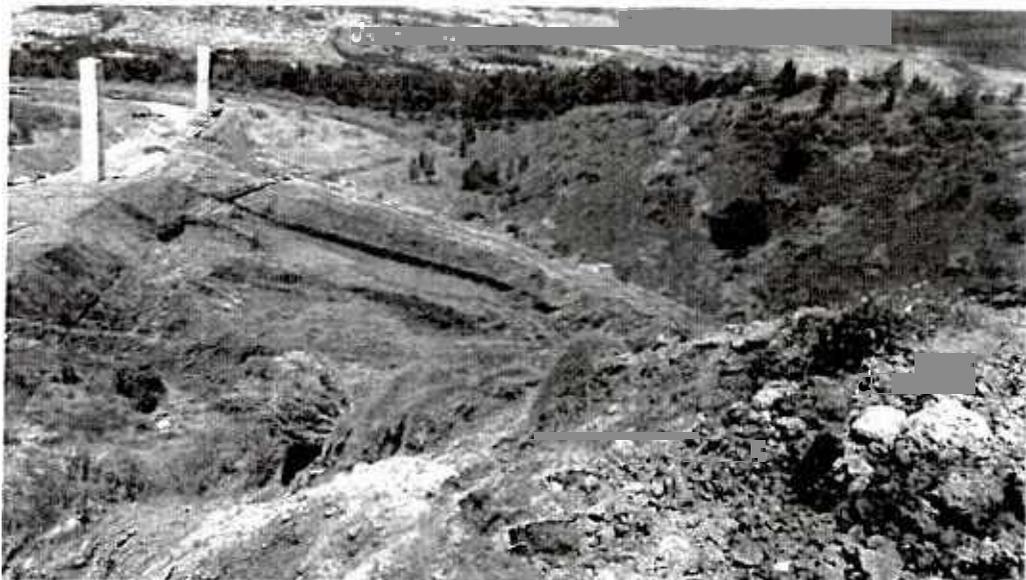
CUBETO CONSTRUIDO PARA RECEPCIÓN DE LODOS D E L )11.I RO.

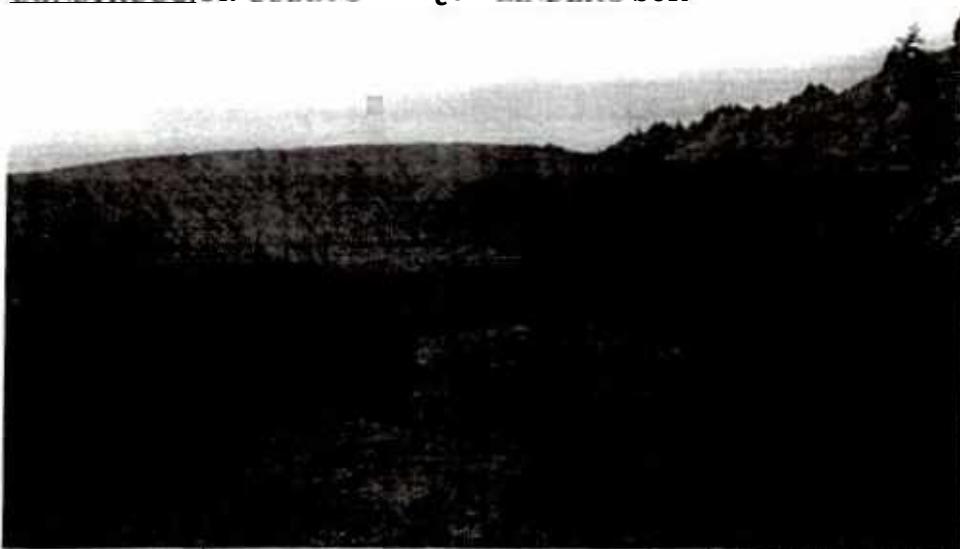
**CONSTRUCCIÓN CUBETO Y DIQUE DE CONTENCIÓN PARA CONTENER DESLIZAMIENTO TROJE 3**

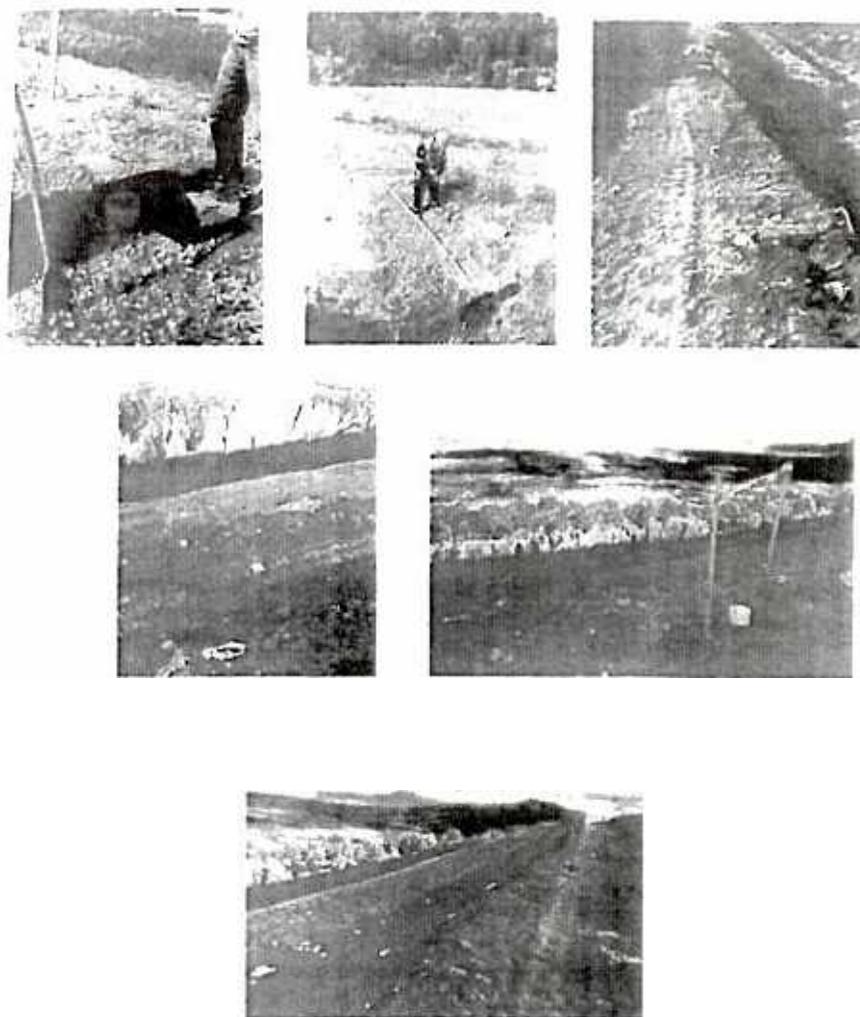
Figura 3: Fotografías de testigos

Dentro de este Anexo se presenta el lisiado de coordenadas y cotas de testigos en las cuales se evidencian modificaciones por asentamientos desde el primer levantamiento topográfico de testigos (4 de agosto de 2017), hasta el segundo levantamiento (4 de octubre): b UIRS El evaluará de forma permanente y periódica en adelante los asentamientos para valoración técnica. a continuación en la figura 3 se incluye memoria fotográfica de los testigos tomados y un cuadro donde se detalla el lisiado de los desplazamientos entre las mediciones de coordenadas de los testigos de los últimos meses en Escombrera el Troje 4. Fase I y Fase II.

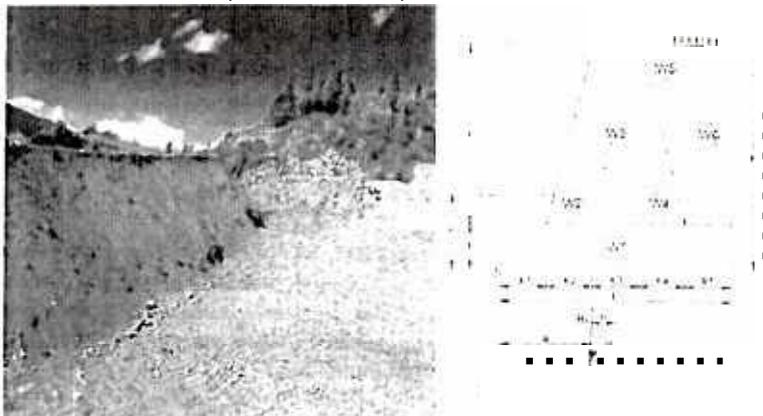
En la Figura 4 se muestra el muro de contención de iodos ubicado en la plataforma Sur Baja dentro de la escombrera El Troje IV fase II junio a él se encuentra el esquema teórico (Figura 5) que se utilizó para el cálculo de estabilidad de muros a gravedad. Cálculo adjunto en Anexos. Las dimensiones consideradas para el cálculo de estabilidad del muro de tierra que trabajará para resistir los suelos saturados son las dimensiones de ancho de berma superior, talud de berma plataforma superior que permite el tránsito de la excavadora que conforma y del rodillo c ue con acta, altura del muro, altura de la berma de base.

Figura 4 Muro de contención plataforma Sur-Baja. Figura 5: Esquema teórico para calculo estabilidad de muros

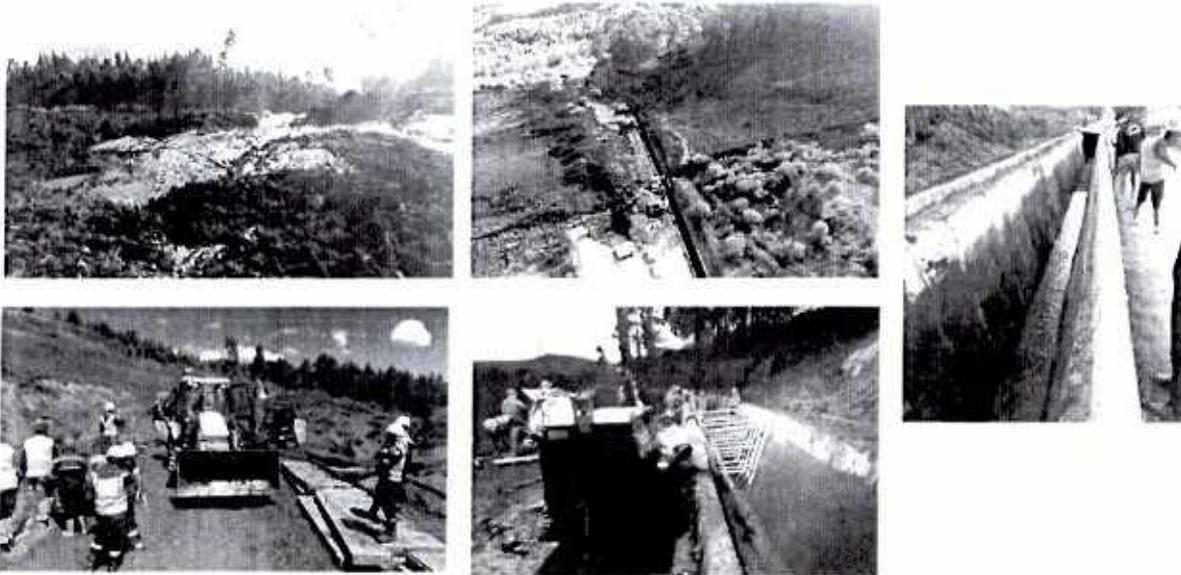
Limpieza del canal de riego Pita-Tambo

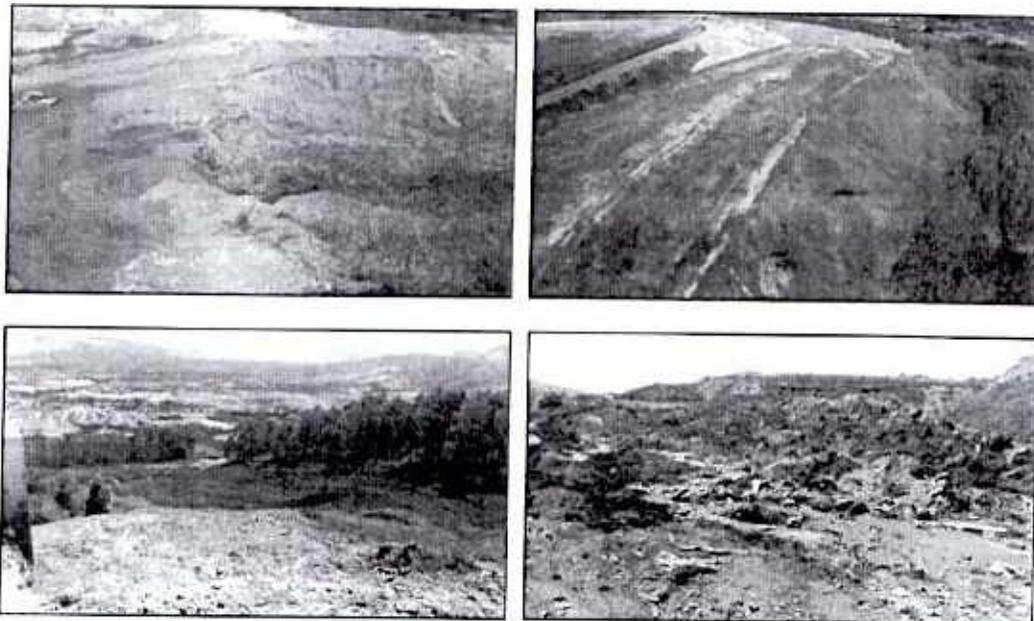
- Posterior al evento suscitado se procedió a realizar una evaluación del movimiento reconociendo rasgos de inestabilidad tales como: agua represada, material con alto grado de saturación y grietas de tracción en la cabecera y pie del depósito, cabe mencionar además que el material reconocido tiene una característica "inestable" por lo que podría re movilizarse y seguir ladera abajo hasta disipar la energía en su totalidad **(Foto 7.4).**

7.4 Rasgos de inestabilidad del flujo de lodo:

- Se debe realizar un **monitoreo** de grietas de tracción y material de depósito para evidenciar algún movimiento del terreno, sea esto apertura de grietas o movimiento ladero abajo del mismo.

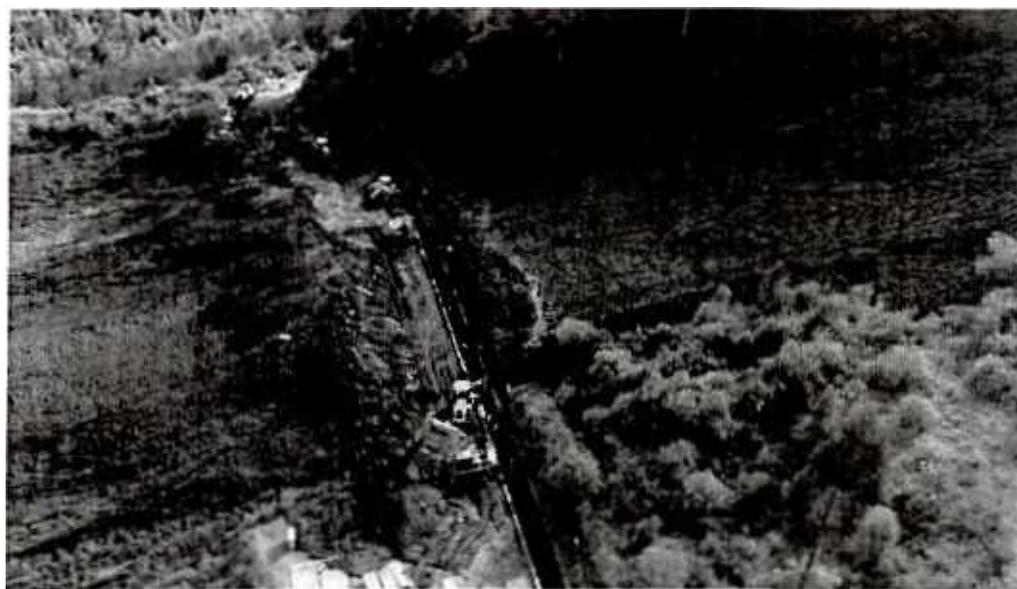
7.5 Afectaciones al canal Pito – Tambo:

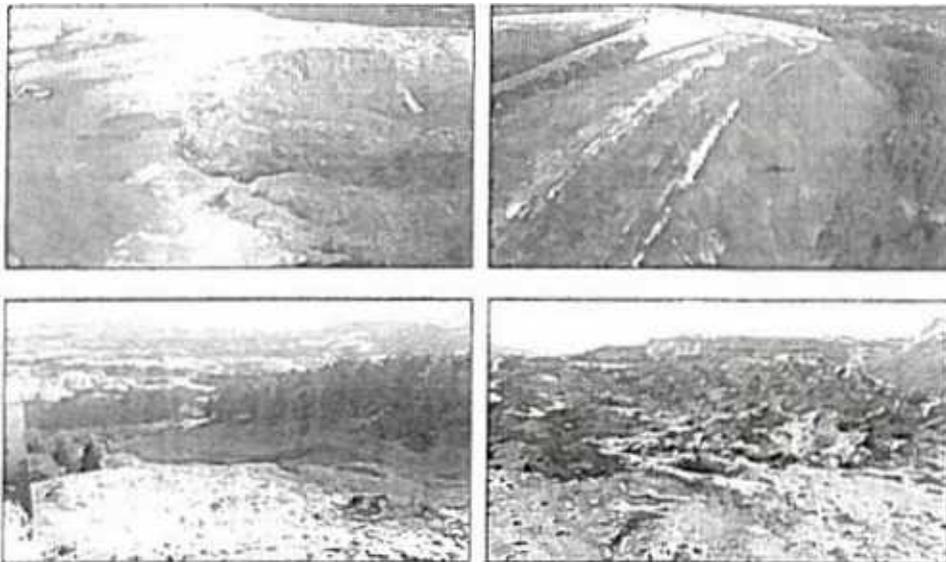
represada. material con alto grado de saturación y grietas de tracción en la cabecera y pie del depósito, cabe mencionar además que el material reconocido tiene una característica "inestable" por lo que podría re movilizarse y seguir ladera abajo hasta disipar la energía en su totalidad (Fotografía 7.4).

7.4 Rasgos de inestabilidad del Pujo de lodo:

- Se debe realizar un monitoreo de grietas de tracción y material de depósito para evidenciar algún movimiento del terreno, sea esto apertura de grietas o movimiento lateral abajo del mismo.

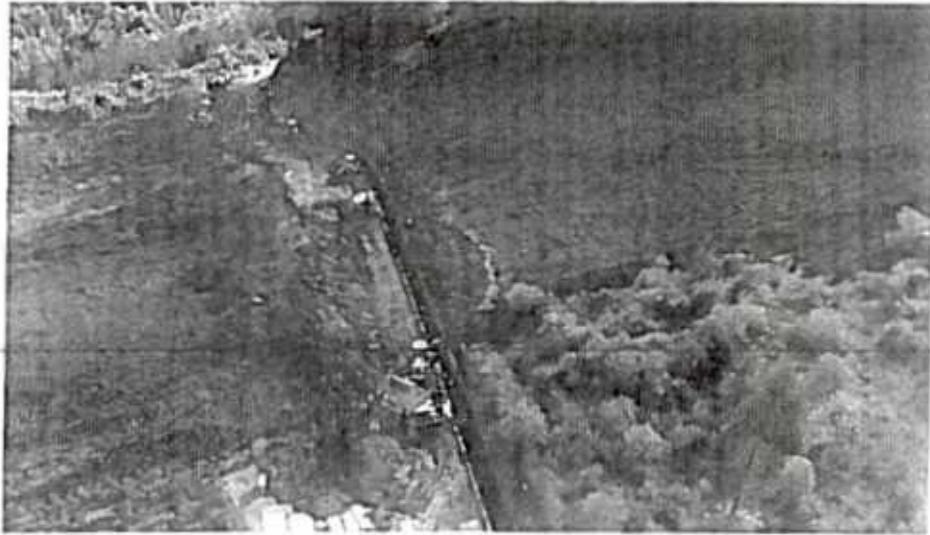
7.5 Afectaciones al canal Pita - Tambo:

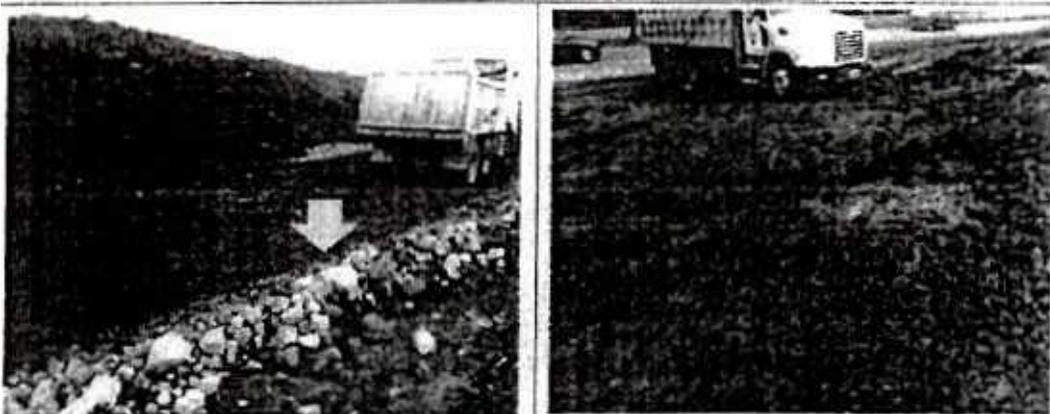
Imagen 3 y 4: Ingreso a Escombrera -- se ha colocado material de mejoramiento.

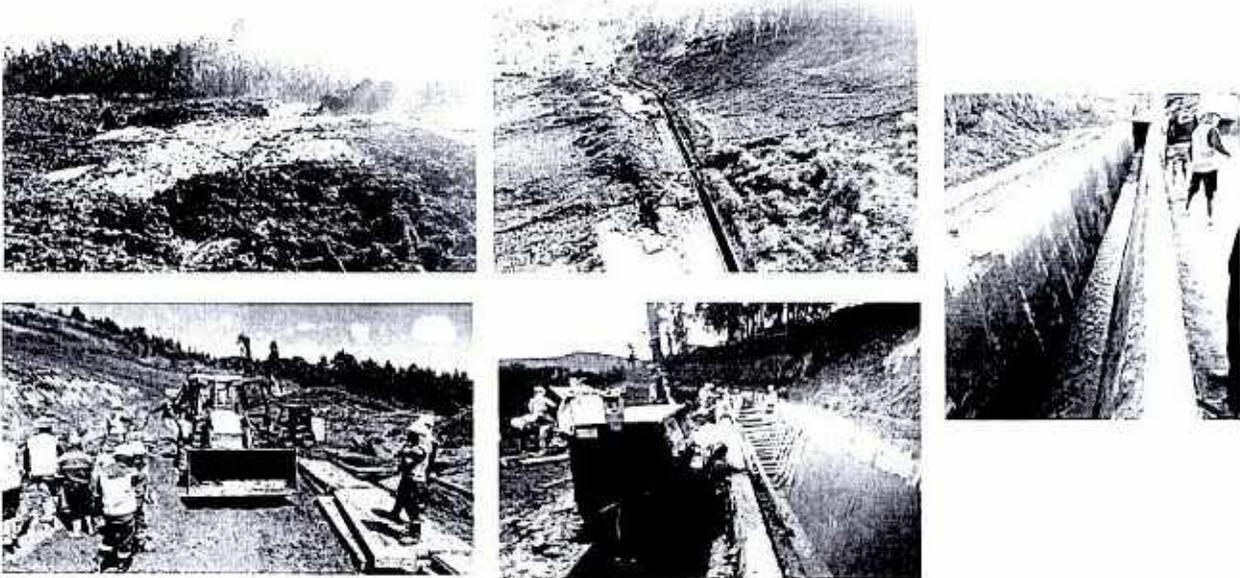
Limpieza del canal de riego Pita-Tambo
