# INFORMACIÓN ENTREGADA A LA COMISIÓN DE INVESTIGACIÓN TROJE 4

# Informe Comisión Técnica Valoración Deslizamiento – Troje 4

**MEMORANDO No. CVD.TROJE4-GGE-2017-01**  
**Informe Técnico sobre posibles causales del**  
**deslizamiento de tierras Escombrera Troje 4**  
**11/12/2017**

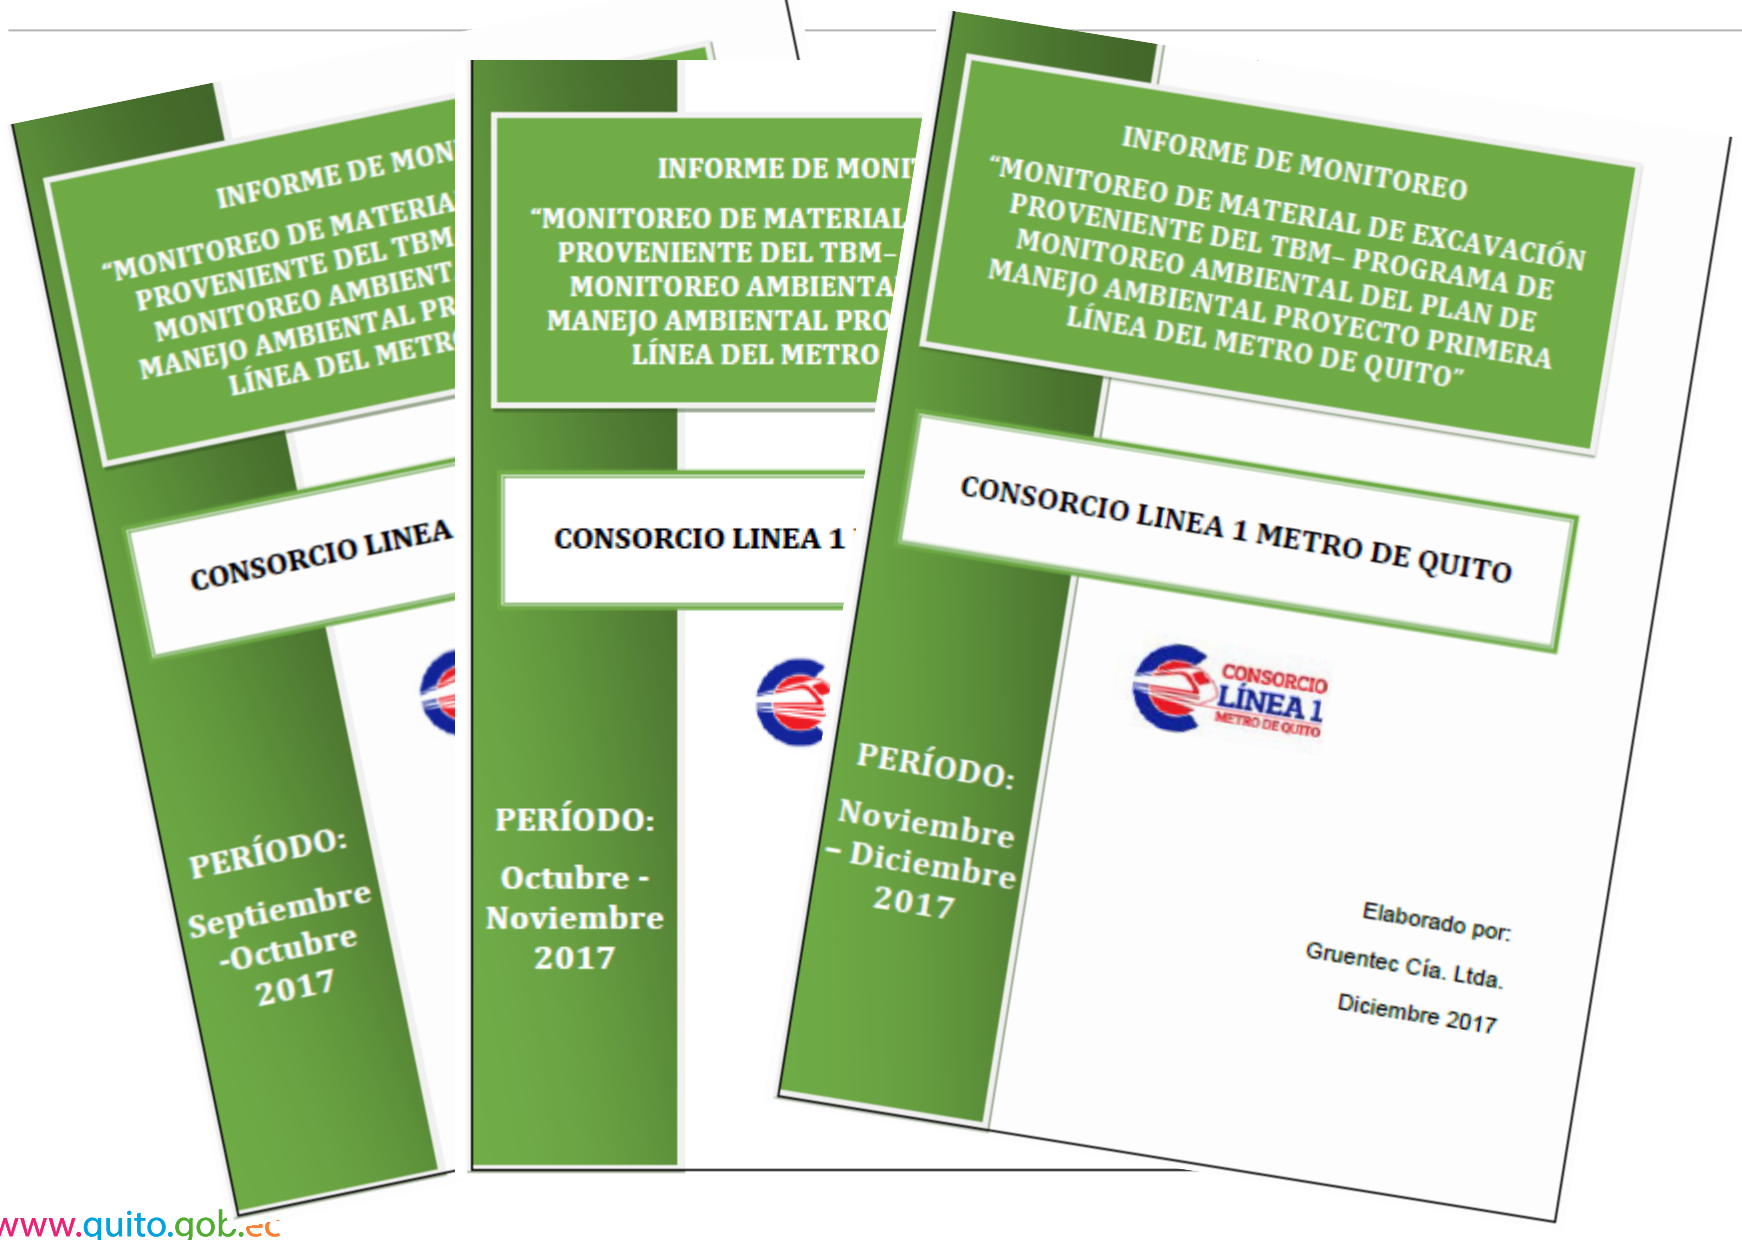
## (2) Informes de monitoreo mensual

# Resultados de ensayos de humedad

## Octubre/2017
