MEMORANDO
N° CVD-TROJE 4-GGE-2017-01

INFORME TÉCNICO

Responsable: Comisión Técnica	Fecha: 11/12/2017	
Asunto: Informe técnico sobre posibles causales del deslizamiento de tierras Escombrera Troje 4.

INFORME TÉCNICO POSIBLES CAUSALES DEL DESLIZAMIENTO DE TIERRAS EN LA ESCOMBRERA EL TROJE 4

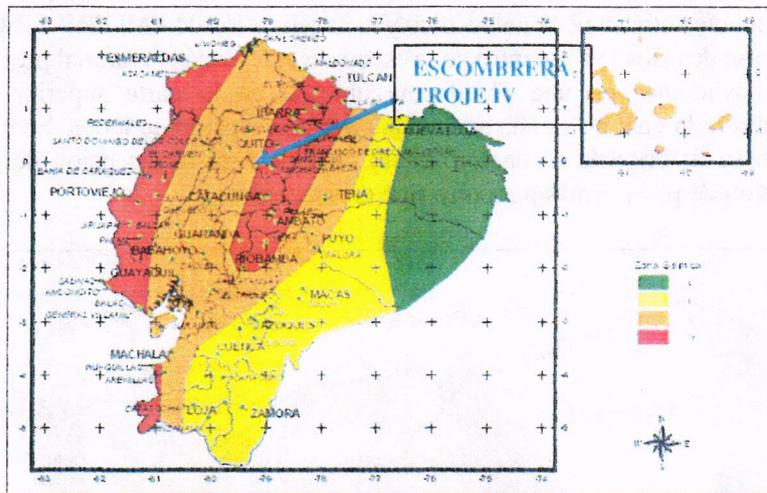
Grafico 2. Mapa Sísmico del Ecuador

De acuerdo al mapa sísmico del Ecuador, el Distrito Metropolitano de Quito tiene una peligrosidad sísmica alta (Zona Sísmica III y IV), según el gráfico 2; en los últimos meses no se ha tenido movimientos sísmicos altos, sin embargo, el ultimo evento sísmico fue el día viernes 24 de noviembre de 2017, el cual registro una magnitud de 3,8° en la escala de Richter con su epicentro en Bahía de Caraquez - Manabí; luego del evento sísmico el Contratista no reporto afectaciones sobre la estabilidad de la Escombrera el Troje 4.

- Con respecto a una posible afectación de la estabilidad de la escombrera por el evento sísmico ocurrido el viernes 24 de noviembre de 2017, mismo que fue el de mayor magnitud en los días precedentes al deslizamiento ocurrido lo noche del 5 de diciembre de 2017 y al no haber ningún reporte, ni registro en el libro de obra por parte del equipo técnico de la Contratista en donde se haya informado o anotado novedades en la escombrera con relación al evento sísmico, la comisión concluye que probablemente éste evento sísmico no haya sido una de las causas del deslizamiento de la plataforma sur.

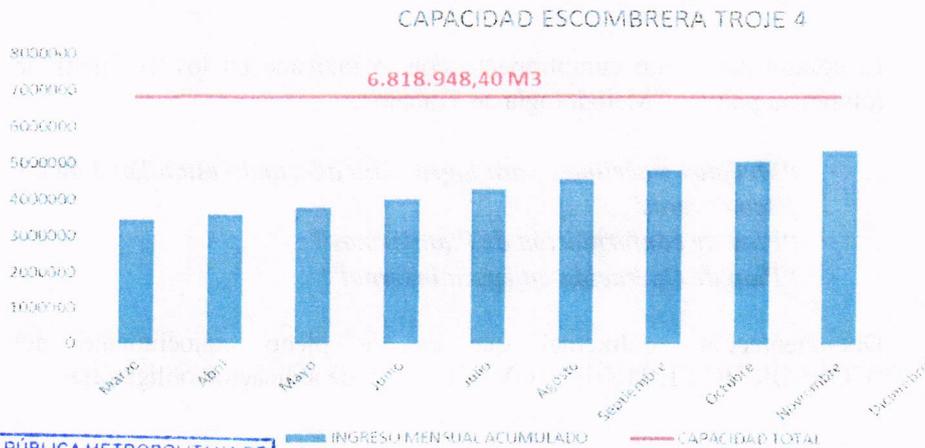
Grafico 3. Capacidad de la escombrera Troje 4
Fuente: EMGIRS-EP

Partiendo de un análisis de volúmenes de ingreso en la Escombrera El Troje 4 fase I y fase II, se evidencia una capacidad de recepción de escombros de 6'818.948,40 m³, hasta octubre de 2017 se ha dispuesto 5'198.626,31 m³, restando por disponer 1'620.332,09 m³ capacidad suficiente para la operación normal diaria, como se evidencia en el siguiente gráfico:

- Revisados los volúmenes de ingreso diarios a la Escombrera el Troje 4, se evidencia que la esta escombrera contaba con la suficiente capacidad para recepción de escombros (1'620.332,09 m3) en el momento del evento.

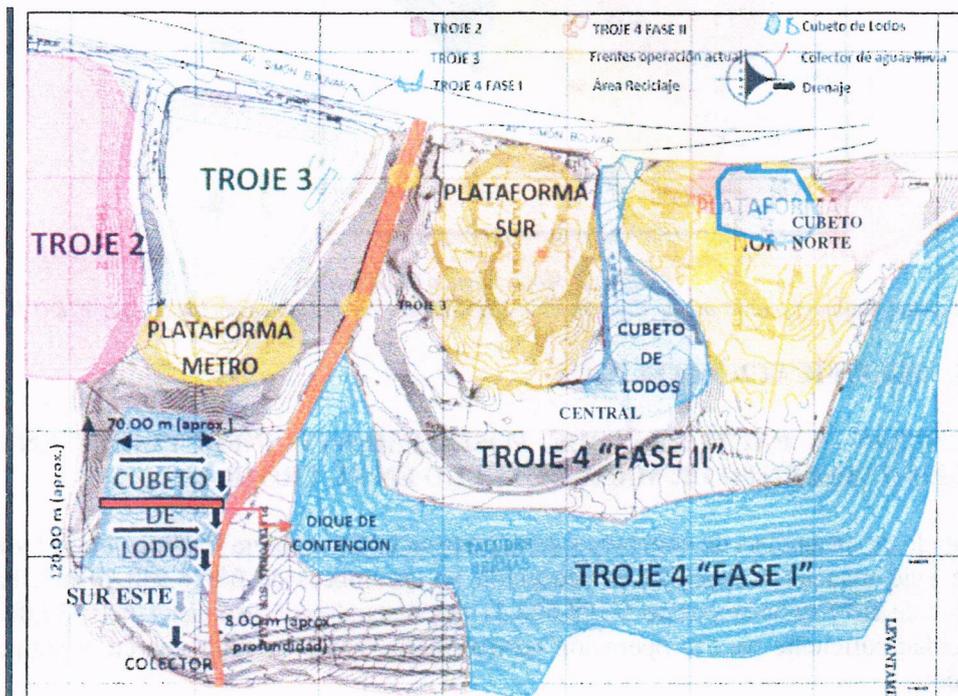
Grafico 3. DIAGRAMA DE UBICACIÓN DE CUBETOS PARA LODOS

5.1 El contratista en pleno conocimiento de que se había determinado previamente entre su personal técnico y la fiscalización de EMGIRS-EP el sitio para recepción de estos lodos dentro de la escombrera, colocó el material proveniente de las excavaciones en una plataforma ubicada en la parte superior sur de la escombrera la cual no estaba adecuada para la recepción de lodos. En el siguiente grafico se describe la ubicación de los cubetos para la recepción de lodos y la ubicación de plataformas para otro tipo de escombros.³

5.5 En el proceso constructivo de conformación de la plataforma sur, detallada en el grafico del punto 5.1, estaba previsto prolongarse hasta los límites de la escombrera el Troje 3, para lo cual se determinó el uso de cualquier tipo de material a excepción de lodos; por cuanto, esta zona no contaba con un sistema de drenajes necesario para la evacuación del agua contenida en la estructura de material saturado.

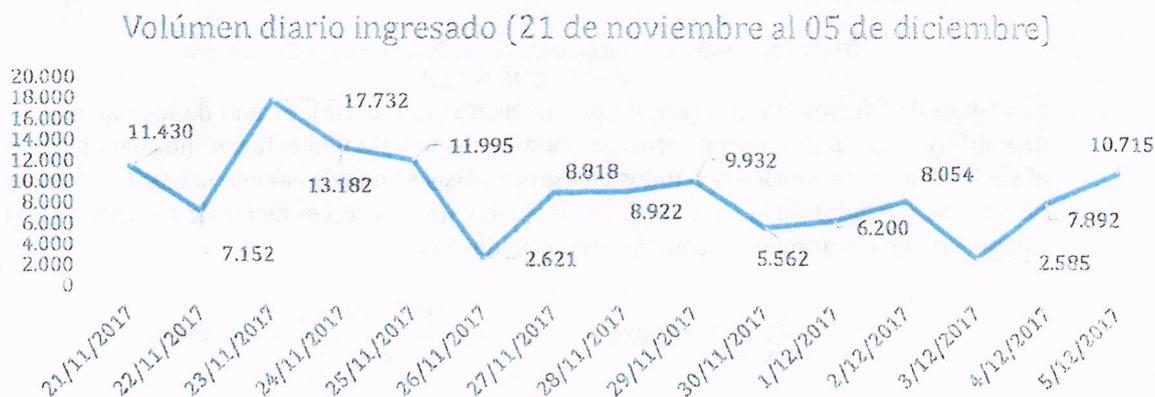
Tabla 3. Volumen diario ingreso material excavación del Metro Quito al Troje 4 (21 de noviembre al 05 de diciembre 2017)

5.3 En la tabla 3, se registran los valores ingresados en la plataforma sur entre el 21 de noviembre de 2017 al 05 de diciembre de 2017, volúmenes que el contratista tiene la capacidad para disponer dentro de la escombrera, en los cubetos construidos especialmente para recepción de lodos; sin embargo, estos volúmenes se colocaron posiblemente en la plataforma sur.

- De la información proporcionada por el levantamiento topográfico realizado desde el 7 hasta el 10 de diciembre del presente año, se puede verificar que el volumen que ingresó en la plataforma sur son similares a los ingresos de material registrado entre el 21 de noviembre de 2017 al 05 de diciembre de 2017.

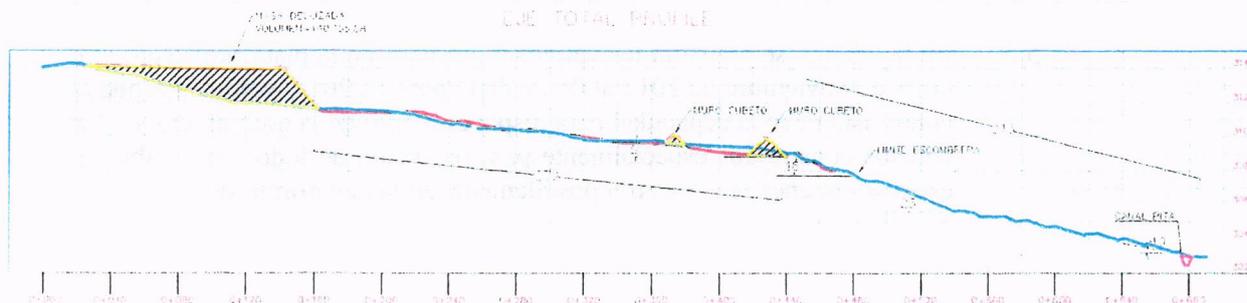
Grafico 5. pendiente de inclinación de la estructura de la Escombrera
Fuente: EMGIRS-EP

El ángulo de fricción interno (ángulo de cizallamiento o corte), es uno de los parámetros más influyentes en la relación esfuerzo-cortante disponible y el esfuerzo normal aplicado al suelo, con los resultados obtenidos en estos análisis se determinó que la construcción de las bermas y taludes de la Fase 1 y 2 del Troje 4, cumplen con el factor de seguridad (1,5) establecido en las normas de construcción ecuatorianas.

FACTOR DE SEGURIDAD =	Tan (26,57)	=1,5392 > 1,5
FASE I	Tan (18,00)	
FACTOR DE SEGURIDAD =	Tan (33,69)	=2,0512 > 1,5
FASE II	Tan (18,00)
