## 2. INFORME DE FISCALIZADOR

**MEMORANDO**  
**Nº GGE-GOP-CES-2017-449**

**ASUNTO:** Informe de Fiscalización del CONTRATO No. EMGIRS-EP-GGE-CJU-2017-008 "OPERACIÓN DE ESCOMBRERAS EMGIRS EP TROJE 4 FASE II y OYACOTO" hasta el deslizamiento de masas de tierra suscitado el día Martes 05 de Diciembre de 2017 a las 23h20.

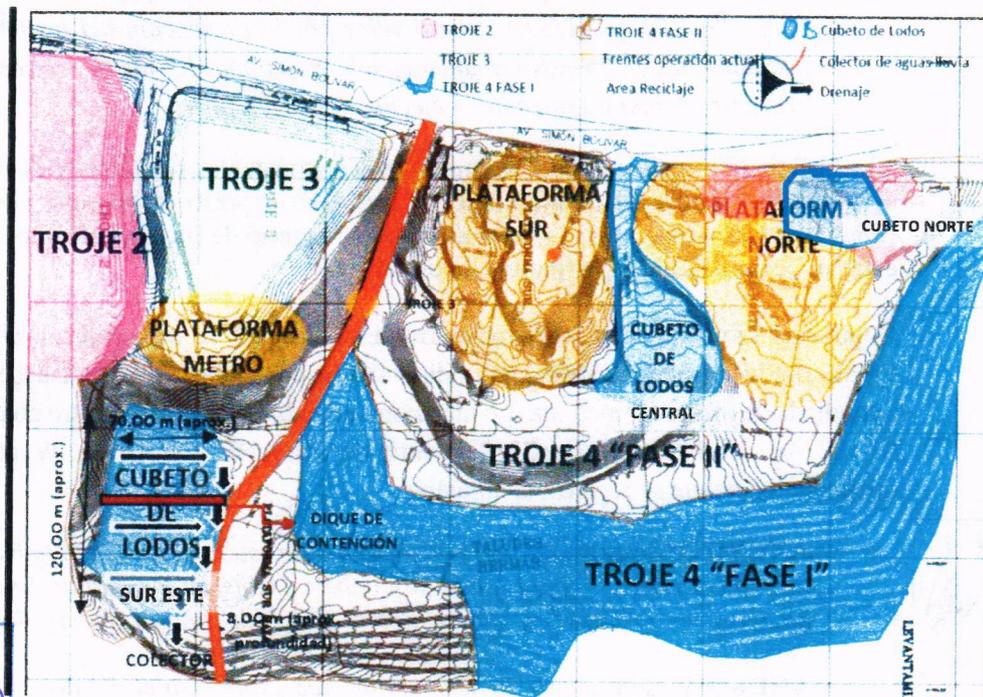
**Figura 2.** Cubetos para disposición de lodos de acuerdo al ANEXO R

Como metodología de trabajo, el “CONSORCIO EL TROJE-OYACOTO” a inicios de los meses de octubre y noviembre de 2017 realizaba la descarga de tierra seca y escombros dentro de la plataforma sur, reconfigurando la misma, mientras tanto se continuaba con la descarga dentro del “CUBETO NORTE”, exclusivamente para lodos, cubeto ubicado en el “EXTREMO NOR-OCCIDENTAL DE LA ESCOMBRERA” hasta finales de noviembre de 2017 que este cubeto se encontró totalmente colmado.
