<b>INFORME TÉCNICO N°. GOP-CES-2017-067</b>

<b>Área:</b> Coordinación de Escombros y Obras Civiles	<b>Fecha:</b> 8/12/2017	
<b>Asunto:</b> Medidas de Control y Evaluación de Masas

### REPORTE DE ESTABILIDAD HASTA NOVIEMBRE DEL 2017

### REPORTE DE COMPORTAMIENTO DE MASAS POSTERIOR AL 5 DE DICIEMBRE DEL 2017

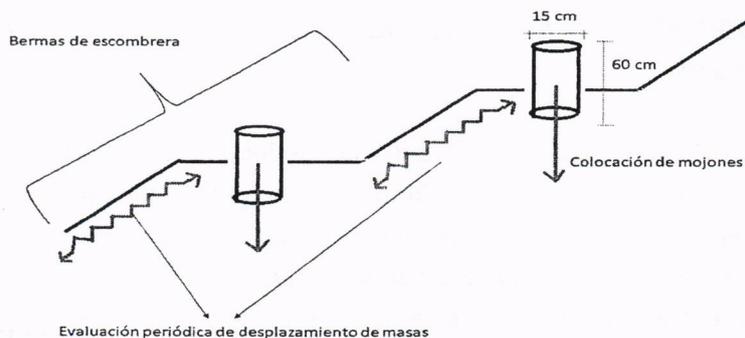
**Figura 1.** Descripción esquemática de la metodología de evaluación

Se ubicó en cada berma un mojón como un punto fijo que permitió valorar el movimiento de toda la masa contenida en las mismas, las dimensiones aproximadas de los mojonos colocados en las bermas son de 60 cm x 15 cm de acuerdo a los descrito en la figura siguiente:

Mensualmente por este procedimiento se valora la movilidad de las masas a partir del movimiento de las mismas con relación al eje original de ubicación. La diferencia entre las valoraciones mensuales determinó la movilidad de la masa durante los meses de evaluación.

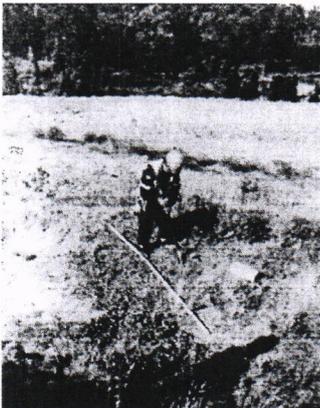
<b>Colocación de Mojonos para el Control de Asentamientos Producto de la Consolidación de Bermas</b>	
<b>MES: Agosto</b>	
<b>Foto 1: Excavación de zanja</b>	<b>Foto 2: Colocación de mojón de hormigón</b>

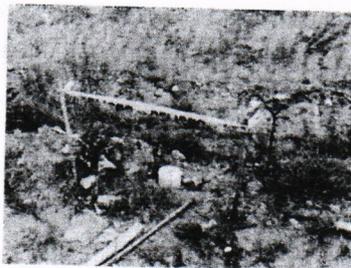
Como se evidencia en imágenes adjuntas pos evento de derrumbe los mojones que no fueron impactados por el flujo del desplazamiento por sobrecarga permanecen en buenas de conformación y no han sufrido alteraciones aparentes como evidenciamos a continuación.

Figura 2. Mojón subsistente en zona no afectada
