24. CONSULTORÍAS PREVIAS SOBRE NUEVAS ESCOMBRERAS.

DISEÑO DEL MODELO DE GESTIÓN DE ESCOMBROS, DISEÑOS DEFINITIVOS DE INGENIERÍA Y ESTUDIOS DE IMPACTO AMBIENTAL DE ESCOMBRERAS PARA LAS ZONAS NORTE, SUR Y VALLES DEL DMQ.

INFORME DE DIAGNÓSTICO - ESTUDIO DE ALTERNATIVAS

QUITO, AGOSTO DEL 2014.

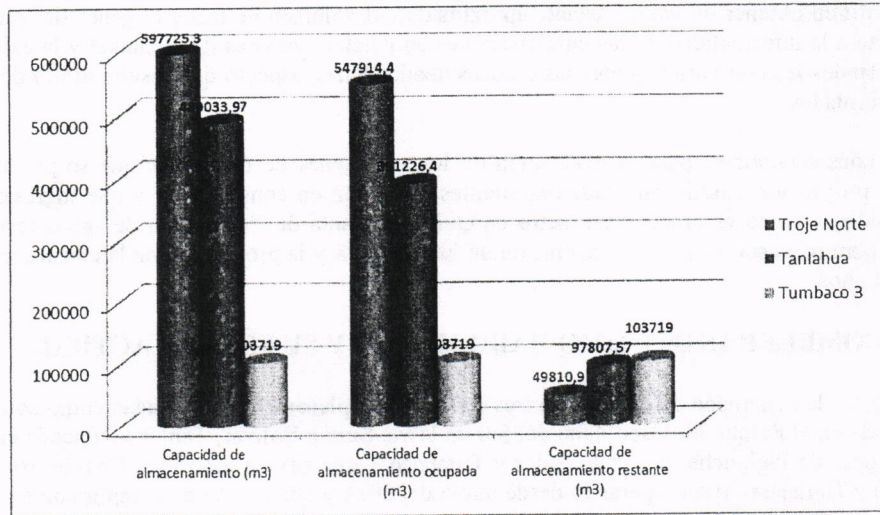
Figura 5.1. Capacidad de almacenamiento de las escombreras habilitadas en el DMQ.
Fuente: Consultor.

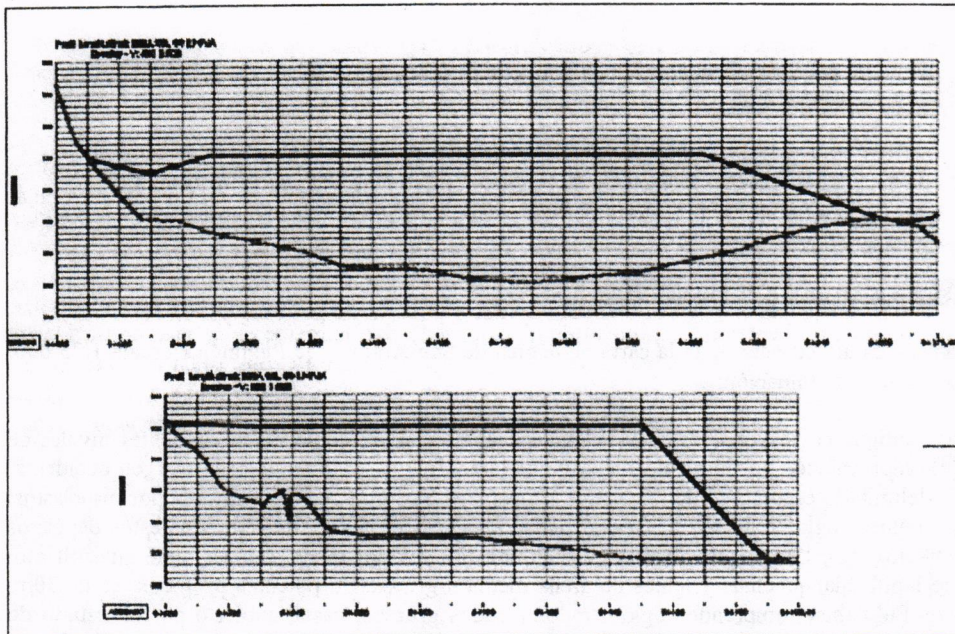
El perfil o contorno topográfico, presenta en la línea inferior el nivel actual del terreno y en la línea superior el perfil del relleno.

Figura 7.6. Perfil topográfico a lo largo de las líneas de corte presentados en el mapa en planta. Mina Sr. Córdova.

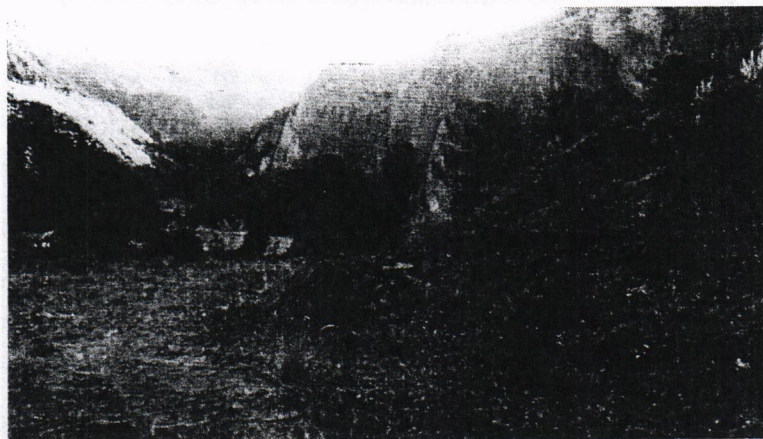
Foto 7.14. Pasivos ambientales mina Lloa

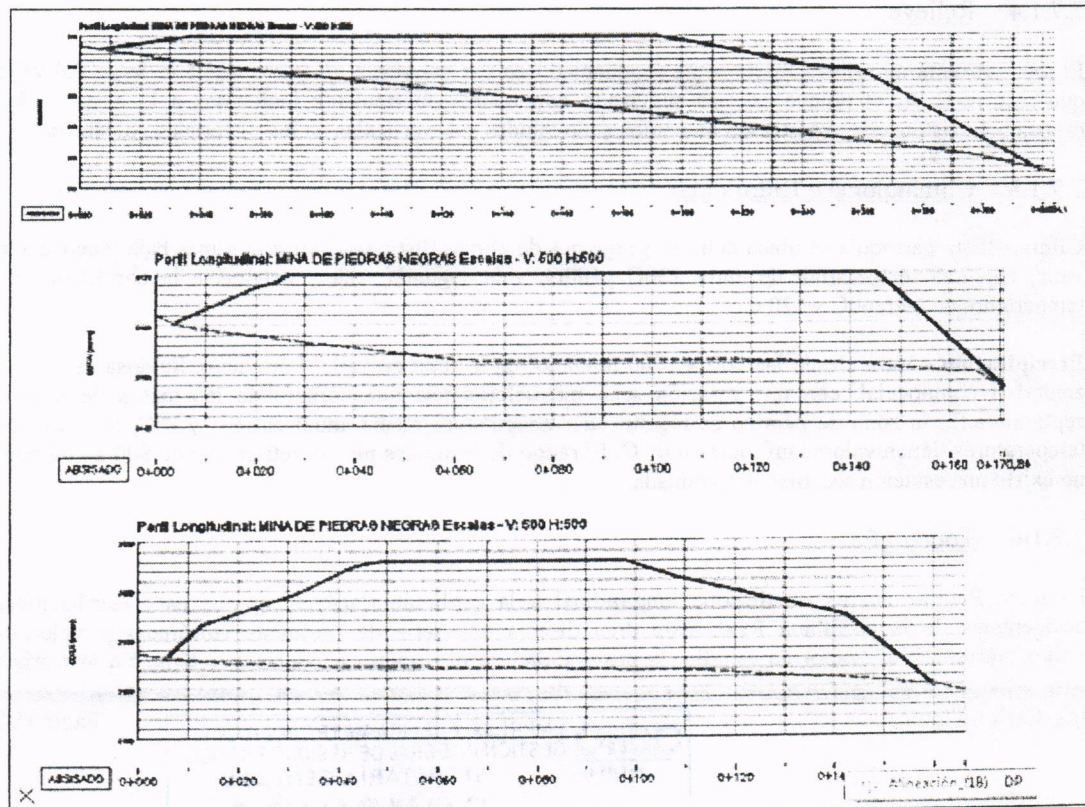
Figura 7.26. Perfil topográfico del área estudiada. Nivel topográfico línea inferior y nivel del relleno proyectado línea superior. Cantera Piedras Negras.

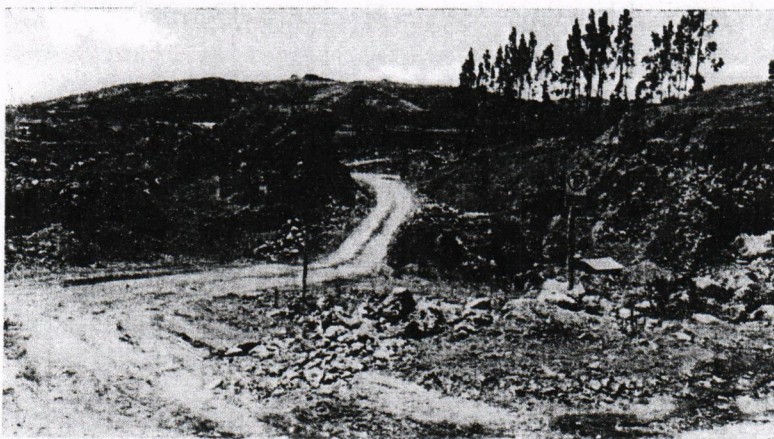
Foto 7.24. Método de explotación. Mina Casatopamba.

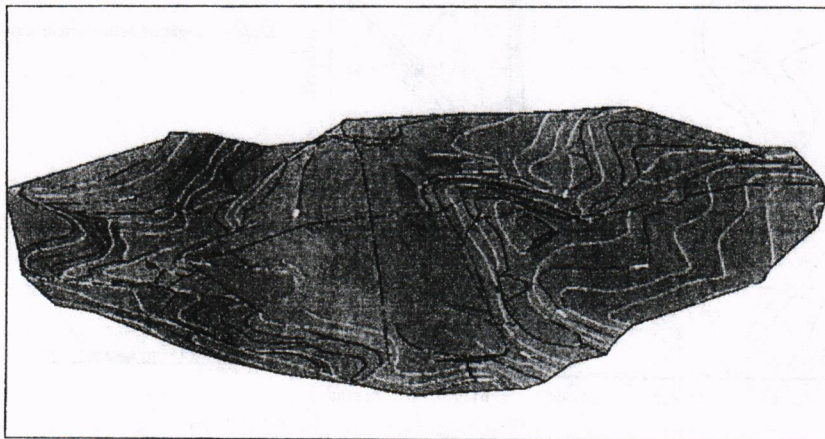
Figura 7.35. Modelo 3D del relleno propuesto. Itulcachi.
