**INFORME DE OPERACIONES Y MEMORIA
TECNICA**

REPORTE DE OPERACIONES ESCOMBRERAS
EL TROJE 4 FASE II Y OYACOTO

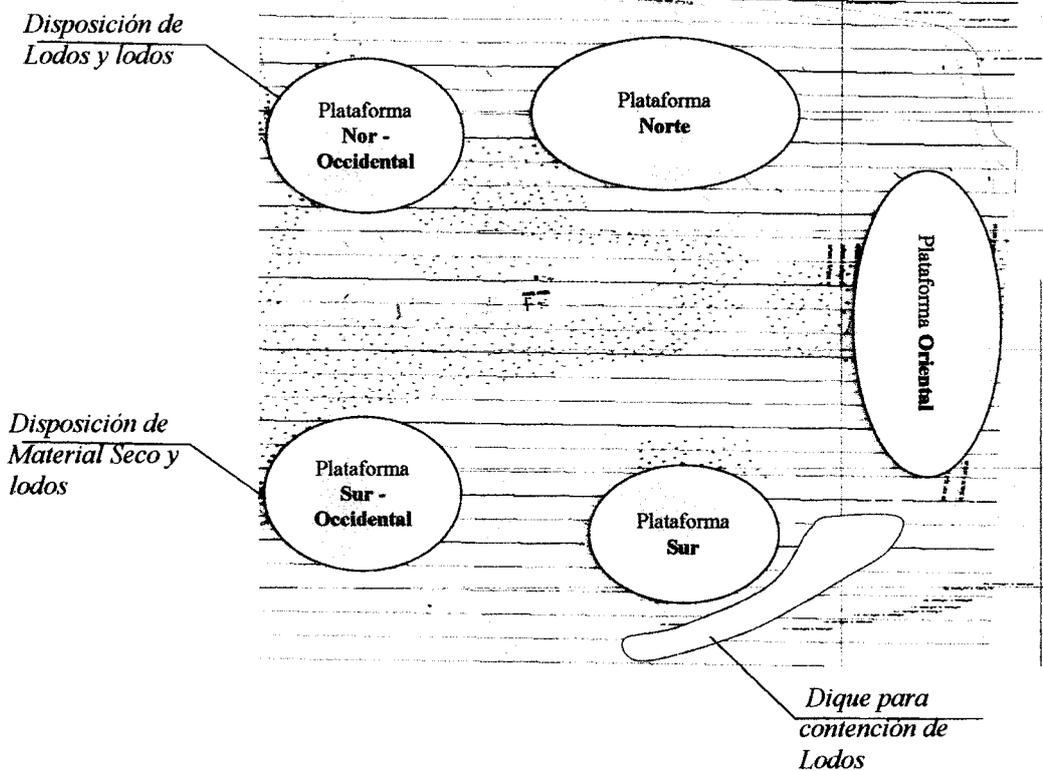
1.- ESQUEMA DE PLATAFORMAS DE TRABAJO Y DISPOSICIÓN DE MATERIALES.

La disposición de material seco se receipta en la plataforma sur con el fin de conformar un dique de sustento para lodos que escurren de la plataforma Sur- Occidental.
