**AGENCIA METROPOLITANA DE CONTROL DE TRANSPORTE TERRESTRE,
TRÁNSITO Y SEGURIDAD VIAL DEL MUNICIPIO DEL DISTRITO
METROPOLITANO DE QUITO**

**“CONSULTORÍA A FIN DE DESARROLLAR LOS ESTUDIOS PARA LA
ARMONIZACIÓN DEL SISTEMA DE REVISIÓN TÉCNICA VEHICULAR
OBLIGATORIA DEL DISTRITO METROPOLITANO DE QUITO A LA NUEVA
LEGISLACIÓN NACIONAL Y A LOS REQUERIMIENTOS TÉCNICOS
ACTUALES”**

ENTREGABLE No. 1
TOMO II

MARZO 2017

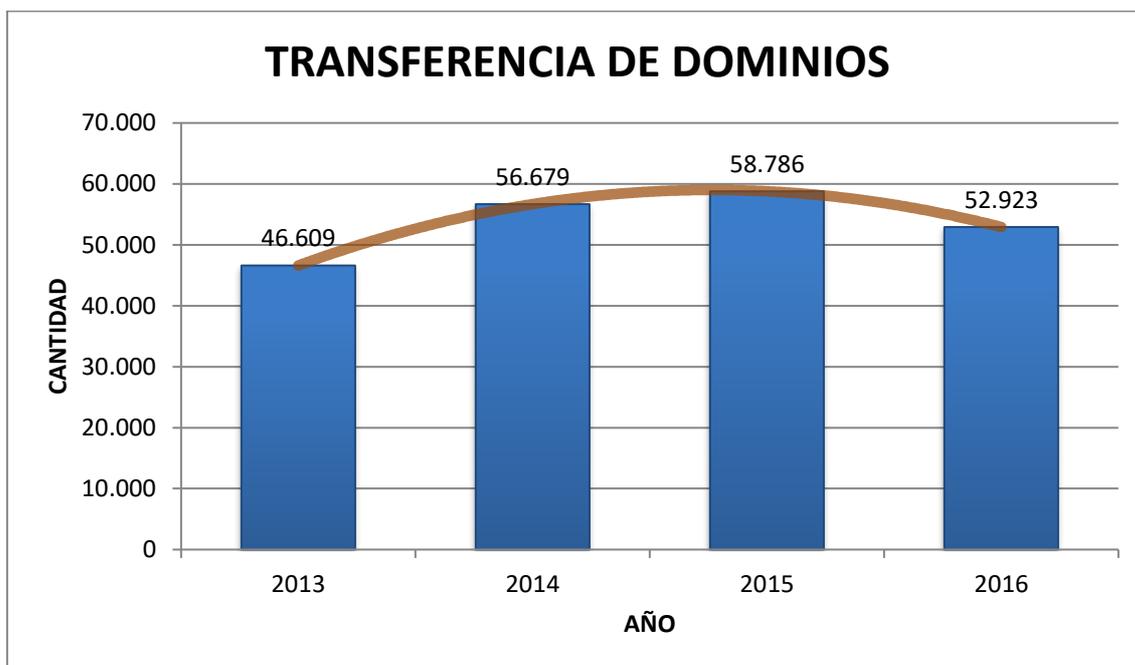
Figura 1: TRANSFERENCIA DE DOMINIO DEL DMQ DEL 2013 AL 2016

Sobre la base de los datos de transferencia de dominio entregados por la AMT y mostrados en el acápite anterior, se concluye que existe una carga heterogénea de este tipo de servicios a lo largo del año, razón por la que la capacidad de plazas de estacionamiento se debe calcular en forma disímil, tomando como referencia el período crítico, que en este caso es el mes de diciembre de cada año.

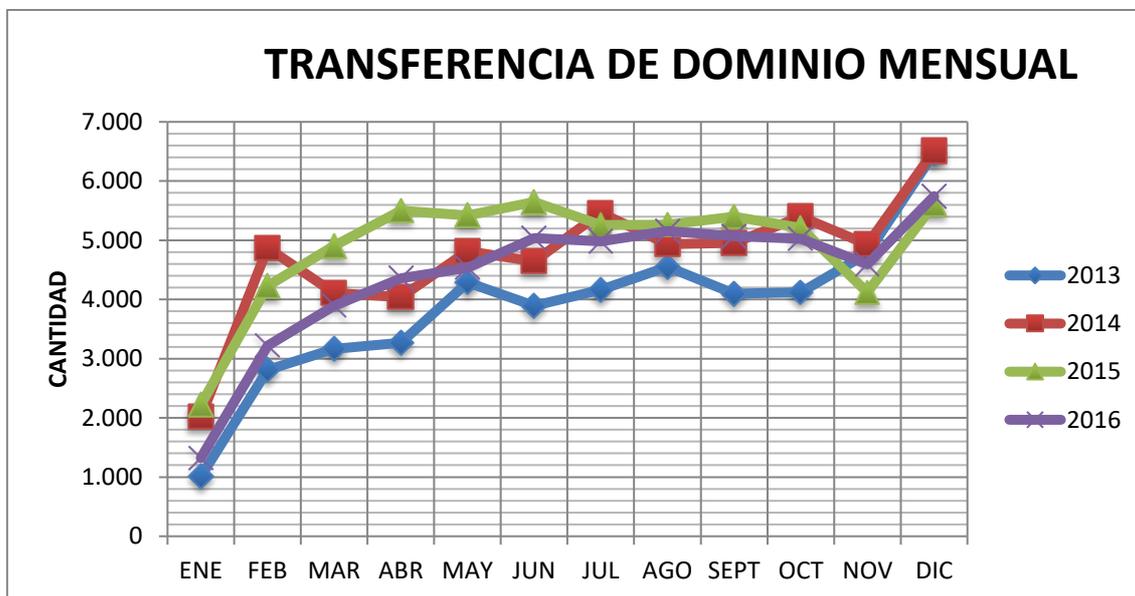
Figura 2: DEMANDA MENSUAL DE TRANSFERENCIA DE DOMINIO DEL DMQ DEL 2013 AL 2016

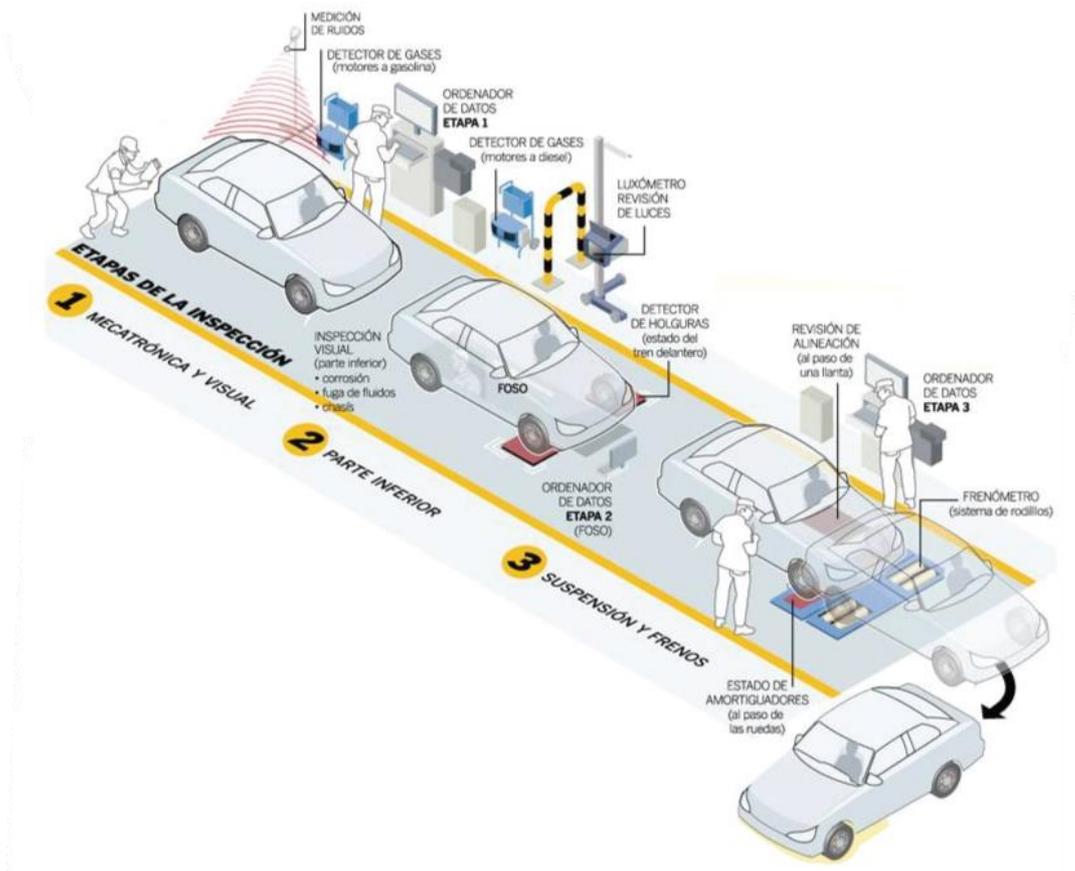
Figura 3: ETAPAS DE INSPECCIÓN DE UNA LÍNEA DE RTV

Las etapas y configuración de una línea de RTV, está definido por la experticia en la operación del proceso por el Operador del Sistema en un Centro de Revisión Técnica Vehicular (CRTV), llegando a inspeccionar íntegramente un automotor y cumpliendo con norma INEN 2349:2003 en la que se establece los procedimientos que se deben seguir para la realización de la Revisión Técnica Vehicular.

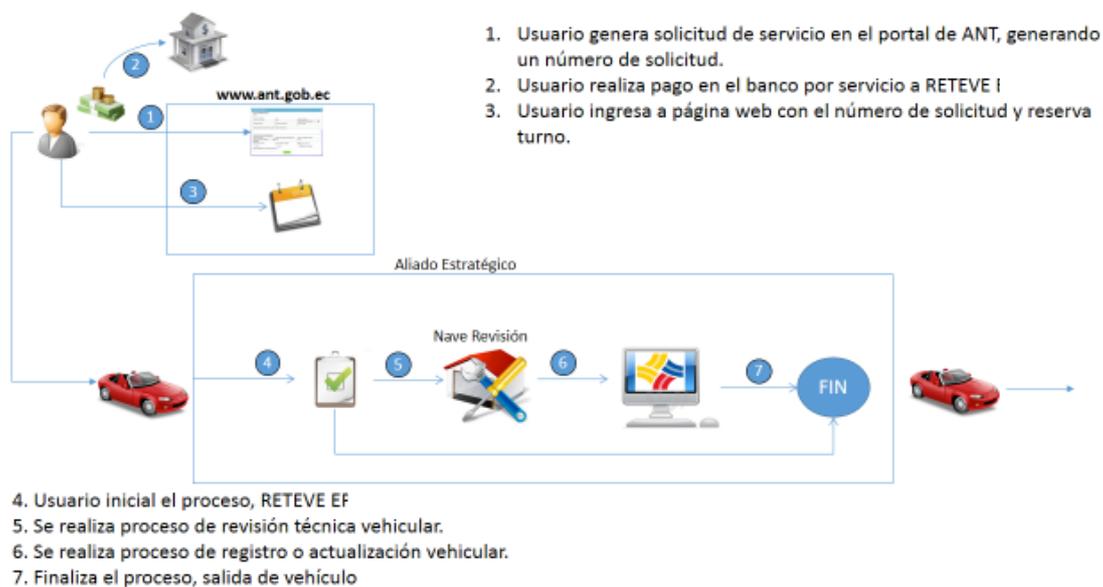
A continuación, se encuentra detallado el funcionamiento del sistema nacional de Revisión Técnica Vehicular, el que se encuentra inmerso en el proceso de registro vehicular de la ANT (Axxis 4.0); este proceso tiene como objeto ilustrar la operación que se pretende realizar, mismo que está sujeto a cambios posteriores, en base a requerimientos particulares.

Figura 4: INTEGRACIÓN DE LAS NUEVAS PLATAFORMAS DE GESTIÓN VEHICULAR.

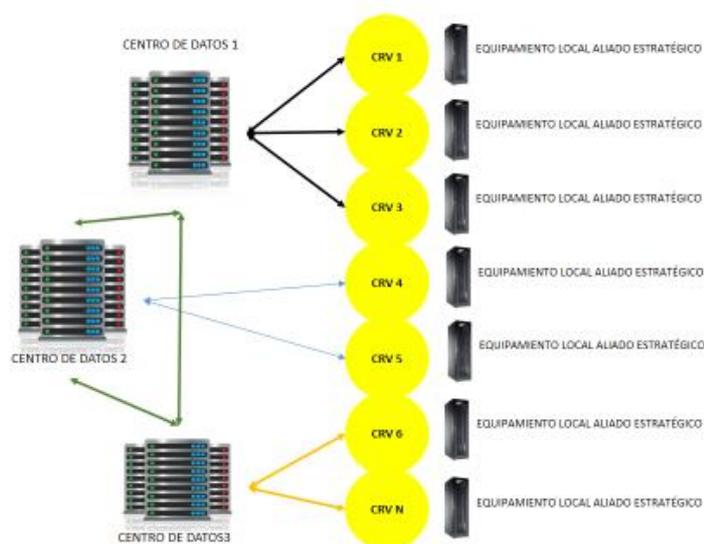
- Se estima que, en su fase de plena producción, el sistema de Revisión Técnica Vehicular nacional deberá contar con por lo menos tres centros de datos nacionales que deberán funcionar en las siguientes ciudades: 1 en Quito, 1 en Guayaquil y 1 en Cuenca.
- En los centros de datos nacionales se encontrará instalado el sistema de registro vehicular de ANT.
- Se deberá segmentar la carga transaccional de los CRTV en los 3 centros de datos nacionales para alimentar la información sobre RTV.
- Los 3 centros de datos nacionales deberán estar interconectados y sincronizados entre sí, cada uno podrá ser contingencia y/o redundancia del otro.
- Se replicará la base de datos en los 3 centros de datos nacionales.
- El equipamiento local del operador de RTV se comunicará con los centros de datos nacionales de acuerdo a su segmentación.

Figura 5: ESTRUCTURA DE COMUNICACIONES Y DATOS.

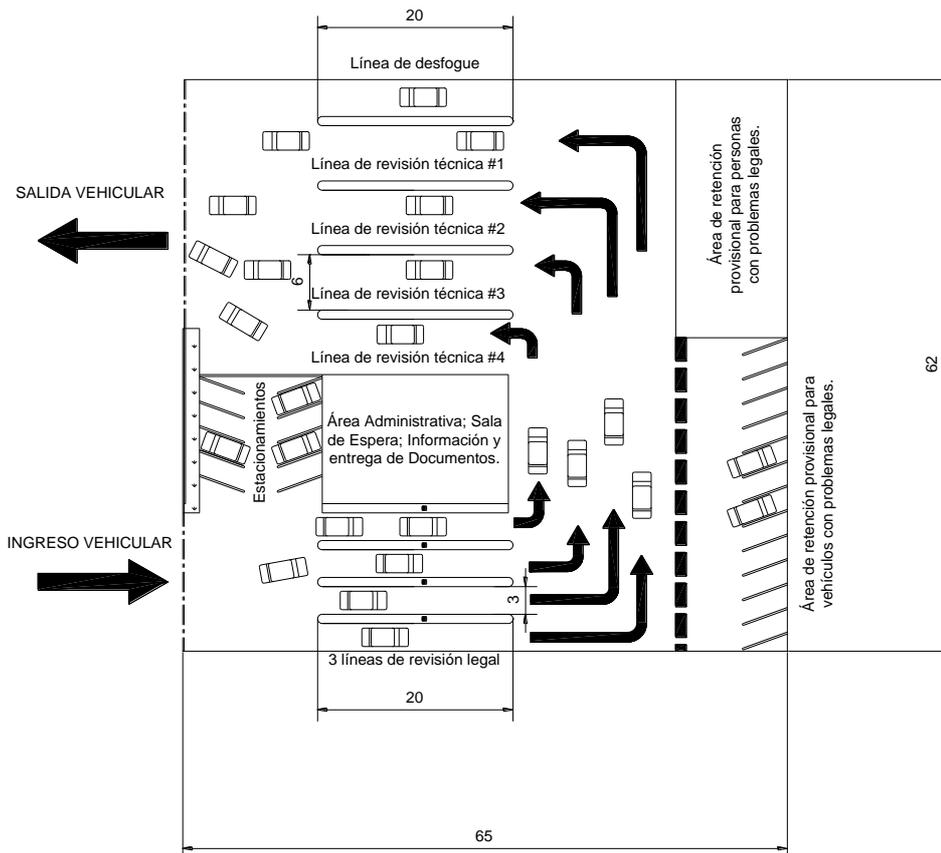
La implantación física del CRTV deberá seguir un esquema similar al mostrado en la siguiente figura referencial:

Figura 6: LAYOUT REFERENCIAL PARA ESQUEMA OPERATIVO DE CRTV.

Las dimensiones mostradas constituyen parámetros referenciales e ilustrativos. El oferente, al desarrollar el diseño arquitectónico definitivo para cada CRTV del Distrito Metropolitano de Quito, deberá incluir, desarrollar y someter a aprobación del MDMQ lo siguiente:

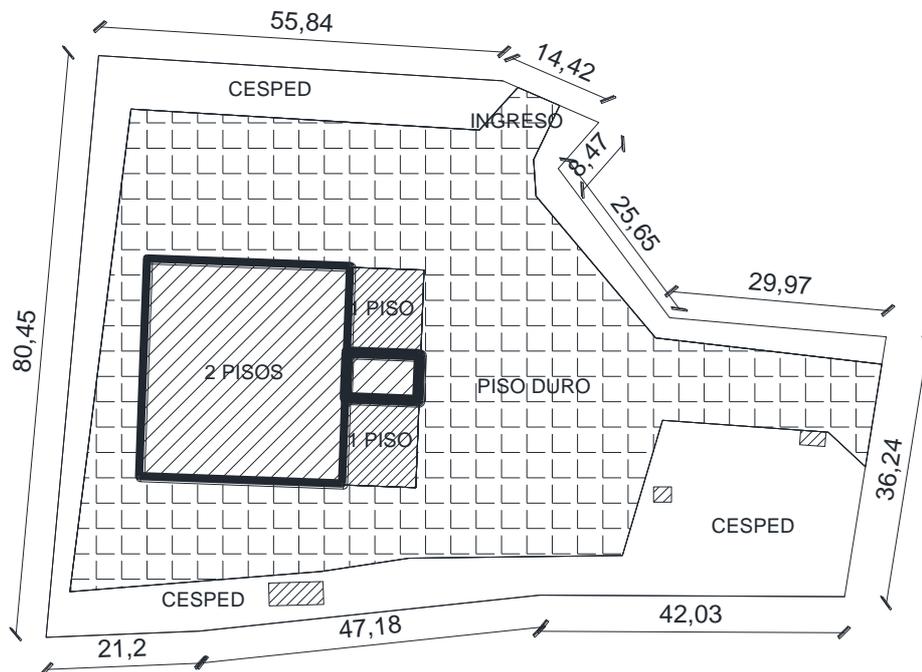
Las mediciones en sitio fueron realizadas con un navegador GPS, posteriormente estas mediciones se cotejan con imágenes satelitales de Google Earth y de esa manera se obtiene las dimensiones aproximadas del terreno, al no ser una metodología de medición de precisión existe un margen de error de $\pm 5\%$. De existir controversia con las dimensiones y área del terreno se deberá llevar a cabo una medición con equipos topográficos de precisión y actualizar el presente informe.

Las edificaciones se levantan perimetralmente con equipos laser de precisión, en este caso el margen de error es de $\pm 0.5\%$

Figura 8: ESQUEMA DE ÁREAS OBTENIDAS SIN ESCALA.

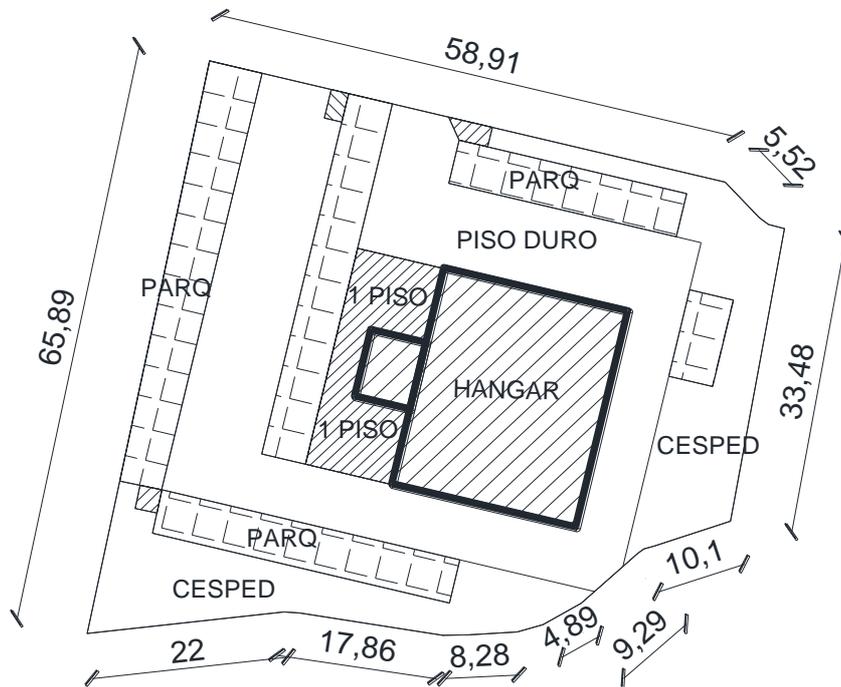
Las mediciones en sitio fueron realizadas con un navegador GPS, posteriormente estas mediciones se cotejan con imágenes satelitales de Google Earth y de esa manera se obtiene las dimensiones aproximadas del terreno, al no ser una metodología de medición de precisión existe un margen de error de $\pm 5\%$. De existir controversia con las dimensiones y área del terreno se deberá llevar a cabo una medición con equipos topográficos de precisión y actualizar el presente informe.

Las edificaciones se levantan perimetralmente con equipos laser de precisión, en este caso el margen de error es de $\pm 0.5\%$

Figura 10: ESQUEMA DE ÁREAS OBTENIDAS SIN ESCALA.

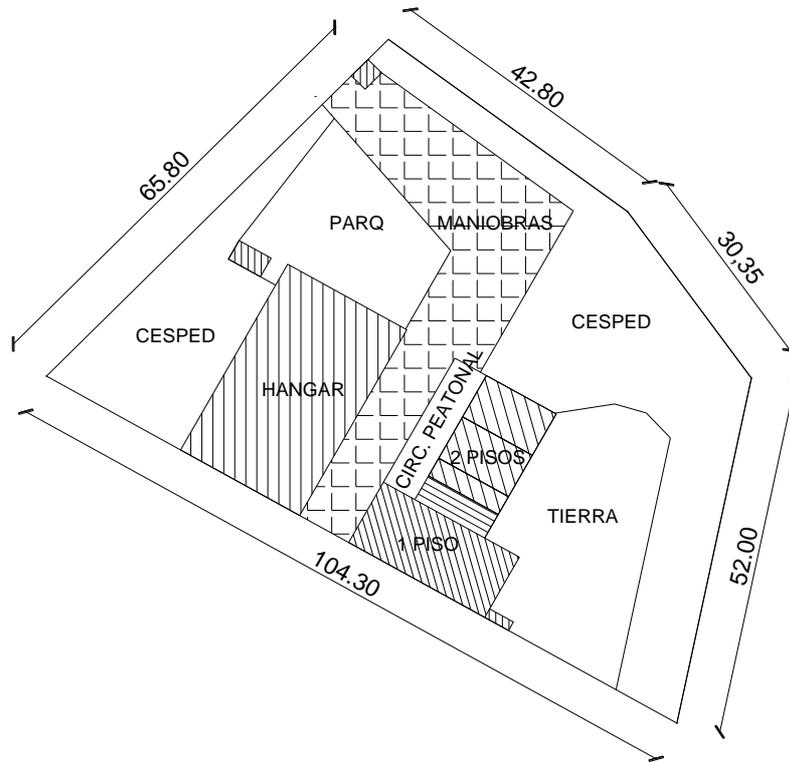
Las mediciones en sitio fueron realizadas con un navegador GPS, posteriormente estas mediciones se cotejan con imágenes satelitales de Google Earth y de esa manera se obtiene las dimensiones aproximadas del terreno, al no ser una metodología de medición de precisión existe un margen de error de $\pm 5\%$. De existir controversia con las dimensiones y área del terreno se deberá llevar a cabo una medición con equipos topográficos de precisión y actualizar el presente informe.

Las edificaciones se levantan perimetralmente con equipos laser de precisión, en este caso el margen de error es de $\pm 0.5\%$

Figura 12: ESQUEMA DE ÁREAS OBTENIDAS SIN ESCALA.

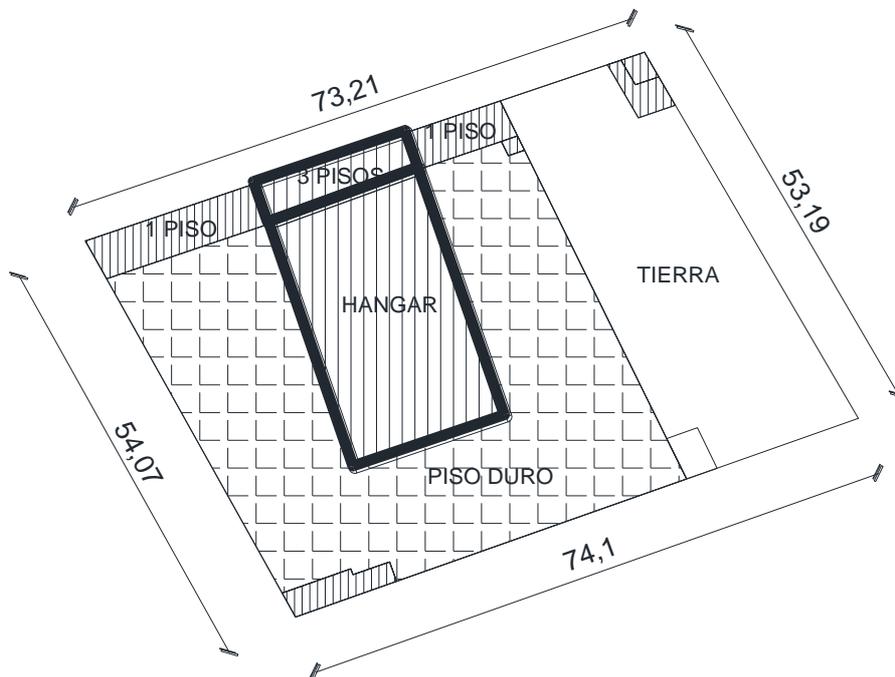
Las mediciones en sitio fueron realizadas con un navegador GPS, posteriormente estas mediciones se cotejan con imágenes satelitales de Google Earth y de esa manera se obtiene las dimensiones aproximadas del terreno, al no ser una metodología de medición de precisión existe un margen de error de $\pm 5\%$. De existir controversia con las dimensiones y área del terreno se deberá llevar a cabo una medición con equipos topográficos de precisión y actualizar el presente informe.

Las edificaciones se levantan perimetralmente con equipos laser de precisión, en este caso el margen de error es de $\pm 0.5\%$

Figura 14: ESQUEMA DE ÁREAS OBTENIDAS SIN ESCALA.

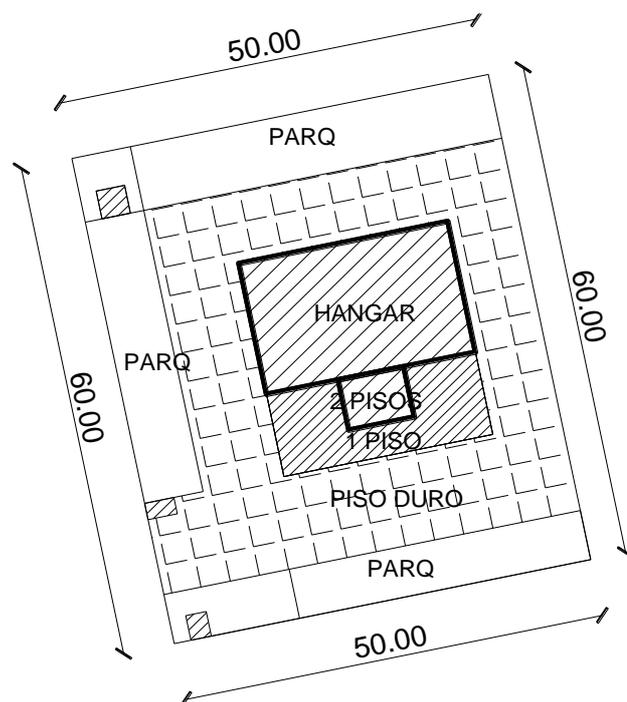
Las mediciones en sitio fueron realizadas con un navegador GPS, posteriormente estas mediciones se cotejan con imágenes satelitales de Google Earth y de esa manera se obtiene las dimensiones aproximadas del terreno, al no ser una metodología de medición de precisión existe un margen de error de $\pm 5\%$. De existir controversia con las dimensiones y área del terreno se deberá llevar a cabo una medición con equipos topográficos de precisión y actualizar el presente informe.

Las edificaciones se levantan perimetralmente con equipos laser de precisión, en este caso el margen de error es de $\pm 0.5\%$

Figura 16: ESQUEMA DE ÁREAS OBTENIDAS SIN ESCALA.

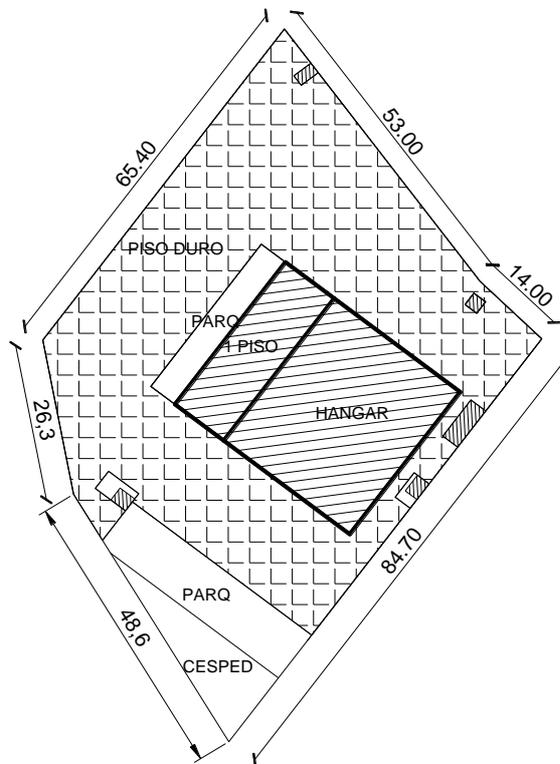
Las mediciones en sitio fueron realizadas con un navegador GPS, posteriormente estas mediciones se cotejan con imágenes satelitales de Google Earth y de esa manera se obtiene las dimensiones aproximadas del terreno, al no ser una metodología de medición de precisión existe un margen de error de $\pm 5\%$. De existir controversia con las dimensiones y área del terreno se deberá llevar a cabo una medición con equipos topográficos de precisión y actualizar el presente informe.

Las edificaciones se levantan perimetralmente con equipos laser de precisión, en este caso el margen de error es de $\pm 0.5\%$

Figura 18: ESQUEMA DE ÁREAS OBTENIDAS SIN ESCALA.
