En atención al oficio N° UERB-573-2014 de 23 de septiembre de 2014, remito a usted para los fines pertinentes el Informe Técnico No. 005-AT-DMGR-2015, elaborado por esta Dirección y que contiene la **Evaluación de las condiciones de riesgo**, del Asentamiento Humano de Hecho y Consolidado, **AHHC**, "VIRGEN DEL QUINCHE 2", de la parroquia Quitumbe, barrio Virgen del Quinche 2, perteneciente a la Administración Zonal Quitumbe, con sus respectivas conclusiones y recomendaciones.

**GINFORME TÉCNICO**  
**Evaluación de Riesgo: Solicitud oficio: UERB 573**  
**Fecha de inspección: 06/10/2014**

I.T. N° 005 -AT-DMGR-2015

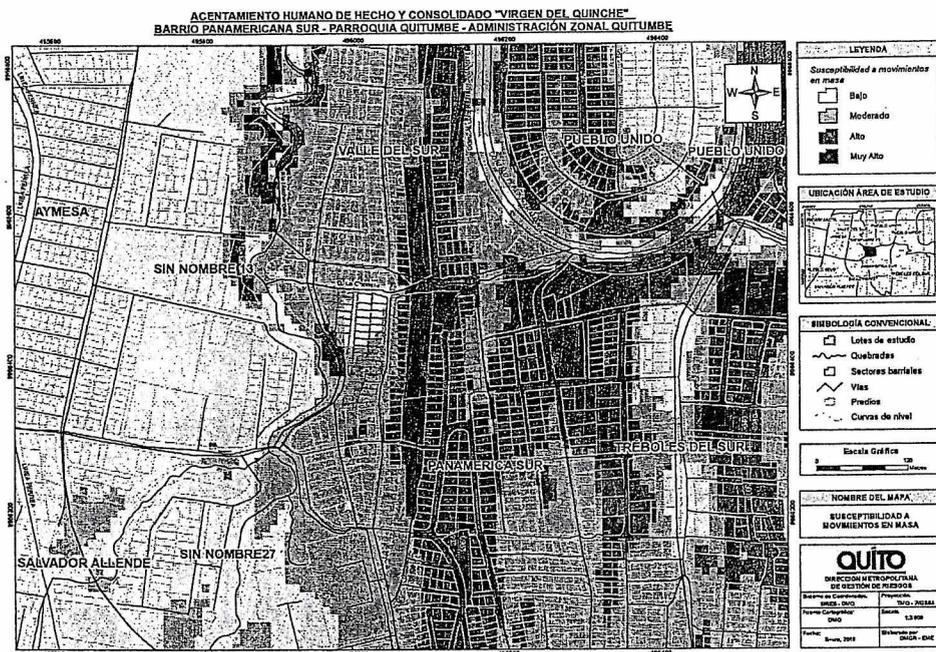
8.2.2 Susceptibilidad a Movimientos en Masa

Según los mapas disponibles en la DMGR, en la zona de estudio, existe un sector con *Alta susceptibilidad a movimientos en masa (45 %) moderada susceptibilidad (35 %) y baja susceptibilidad (20%) del área total, que coincide con la observación realizada. Aclarando que la Alta susceptibilidad al movimientos en masas se debe en menor porcentaje a la pendiente, a los materiales litológicos del terreno y a los fenómenos de inestabilidad de terrenos observados; por lo tanto se atribuye en mayor proporción al material mayor a 1,50 m., de espesor que ha sido depositado sobre el área que comprende el barrio VIRGEN DEL QUINCHE 2.*

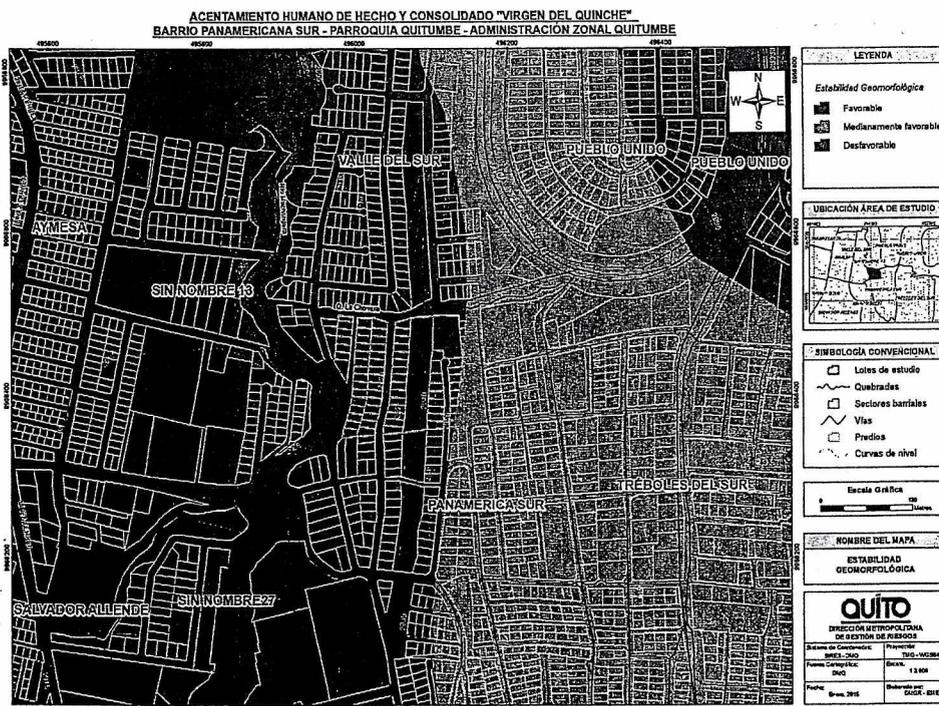
8.2.3 Estabilidad Geomorfológica

Según el Mapa de Estabilidad Geomorfológica, el sitio se encuentra en una zona "medianamente favorable".

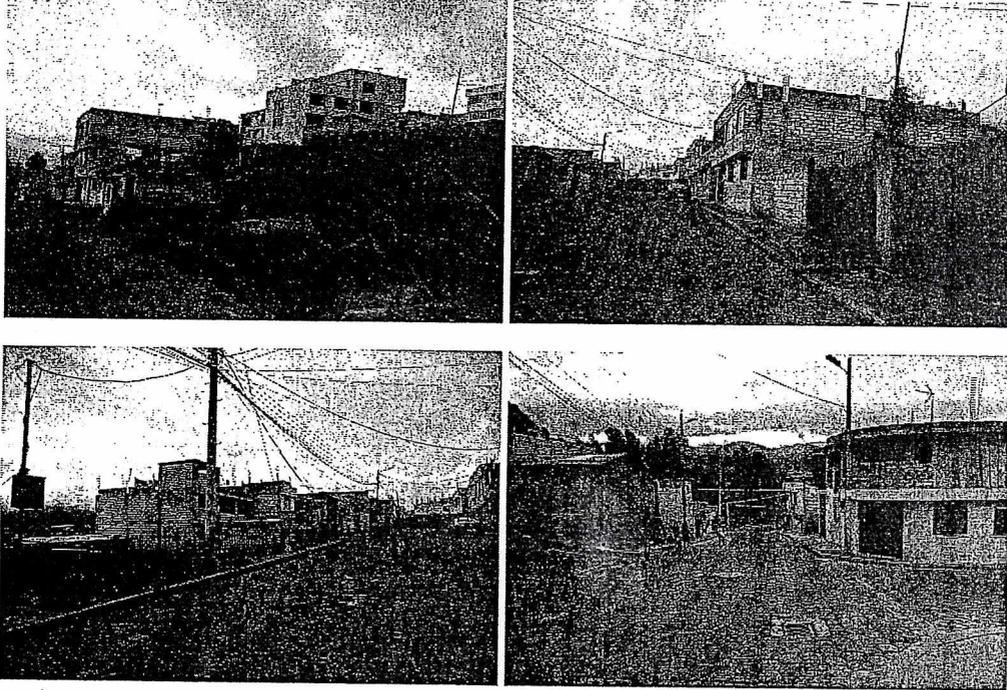
- \* **Edificación:** De acuerdo a la observación de campo, alrededor del 60% de las construcciones presentan una **vulnerabilidad media**, por estar construidas sin considerar normas técnicas (Norma Ecuatoriana de la Construcción, NEC-2011).

8.1.3. Estado de viviendas construidas del barrio VIRGEN DEL QUINCHE 2

- Para disminuir el nivel de vulnerabilidad de las edificaciones y como medida de prevención de riesgos, las construcciones futuras deberán seguir las especificaciones técnicas que establece la Norma Ecuatoriana de la Construcción en la cual se establece los parámetros de sismo resistencia, para que a futuro la Agencia de Control pueda asegurarse de que esto se cumpla.

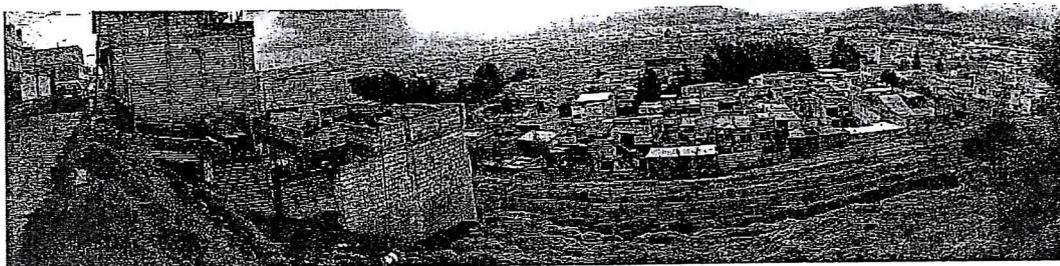
#### 8.1.1. Vista panorámica del barrio VIRGEN DEL QUINCHE 2.

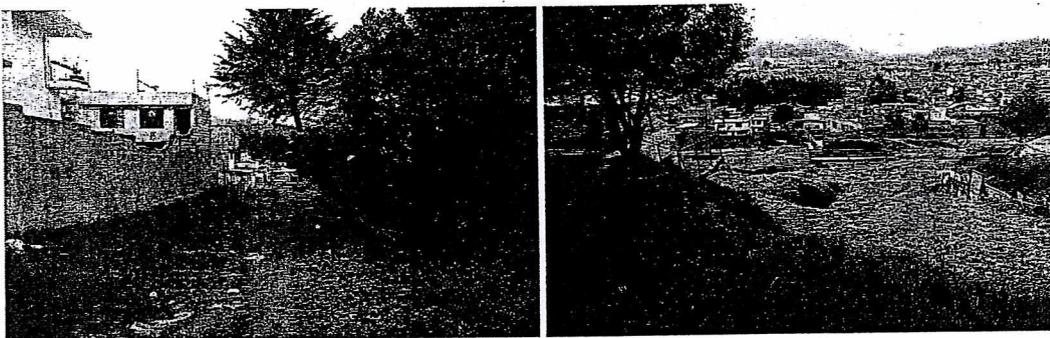
La amenaza por fenómenos de inestabilidad de terrenos se manifiesta por la actividad humana en la construcción de las viviendas que dejan desbanques de hasta 2 metros de altura que se vuelven inestables con el agua de temporada en un año hidrológico.

#### 8.1.2. Terrenos de "Alta Susceptibilidad mitigable" a fenómenos de inestabilidad de terrenos; Quebrada Chorrera colindante con camino de vecinos

- Se puede continuar con el proceso de regularización todo el barrio VIRGEN DEL QUINCHE 2, siempre y cuando para el proceso de regularización de las viviendas, se desaloje todo el material que fue depositado sobre el terreno y las construcciones se las realice sobre terreno firme, y los taludes formados para la adecuación de los terrenos para la construcción de las viviendas, sean protegidos con muros construidos estructuralmente.

- Los márgenes de las quebradas que limitan los predios al norte y al oeste, deberán ser consideradas con uso conforme establece la "Ordenanza 172", para áreas naturales, y de reforestación con plantas nativas con la autorización respectiva y trabajos técnicos supervisados por el organismo competente.
