**Asunto:** Se remite expediente No. 116 AZLD del Comité Pro mejoras del Barrio "Santa Teresita Alta".

Nos referimos a la sumilla inserta en la cual dispone la revisión técnica y legal del expediente **No. 116 AZLD** del Asentamiento Humano de Hecho y Consolidado de Interés Social denominado Comité Pro mejoras del Barrio "Santa Teresita Alta" de la Parroquia Pomasqui.

**INFORME TÉCNICO**  
Evaluación de Riesgo: Solicitud UERB  
Fecha de inspección: 08/07/2017

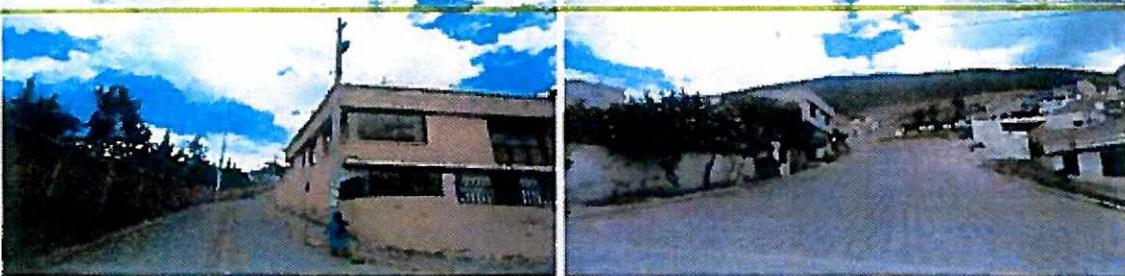
8.1.1 Entrada del barrio "Santa Teresita Alta" desde la parte oriental.

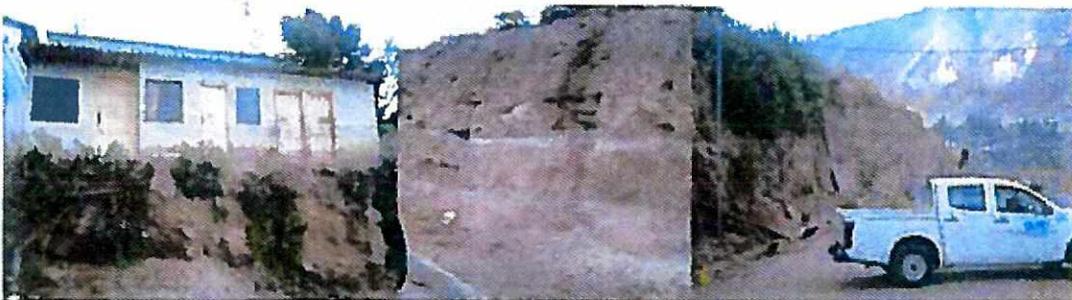
8.1.3 Corte de terreno

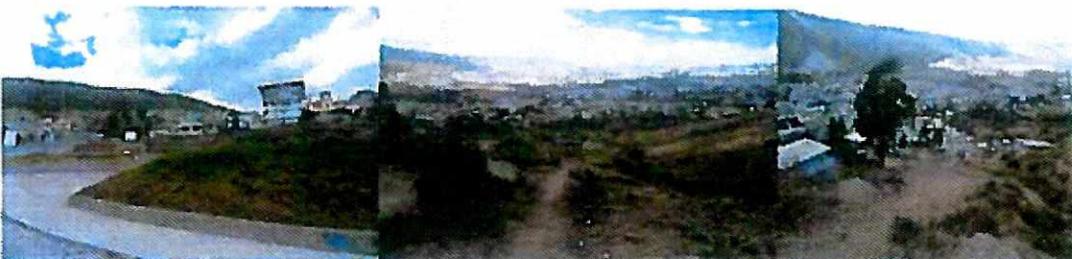
8.1.5 Pendiente del sector y uso del suelo (agricultura)
