**EMPRESA PÚBLICA METROPOLITANA DE LOGÍSTICA PARA LA SEGURIDAD Y
CONVIVENCIA CIUDADANA (EMSEGURIDAD)**

CONTRATO: 11-SC-2016

**ESTUDIO, ANÁLISIS Y EVALUACIÓN INTEGRAL DEL
RIESGO EN EL SECTOR LADERAS DE SAN FRANCISCO DE
LA PARROQUIA CALDERÓN, DISTRITO METROPOLITANO
DE QUITO**

INFORME FINAL

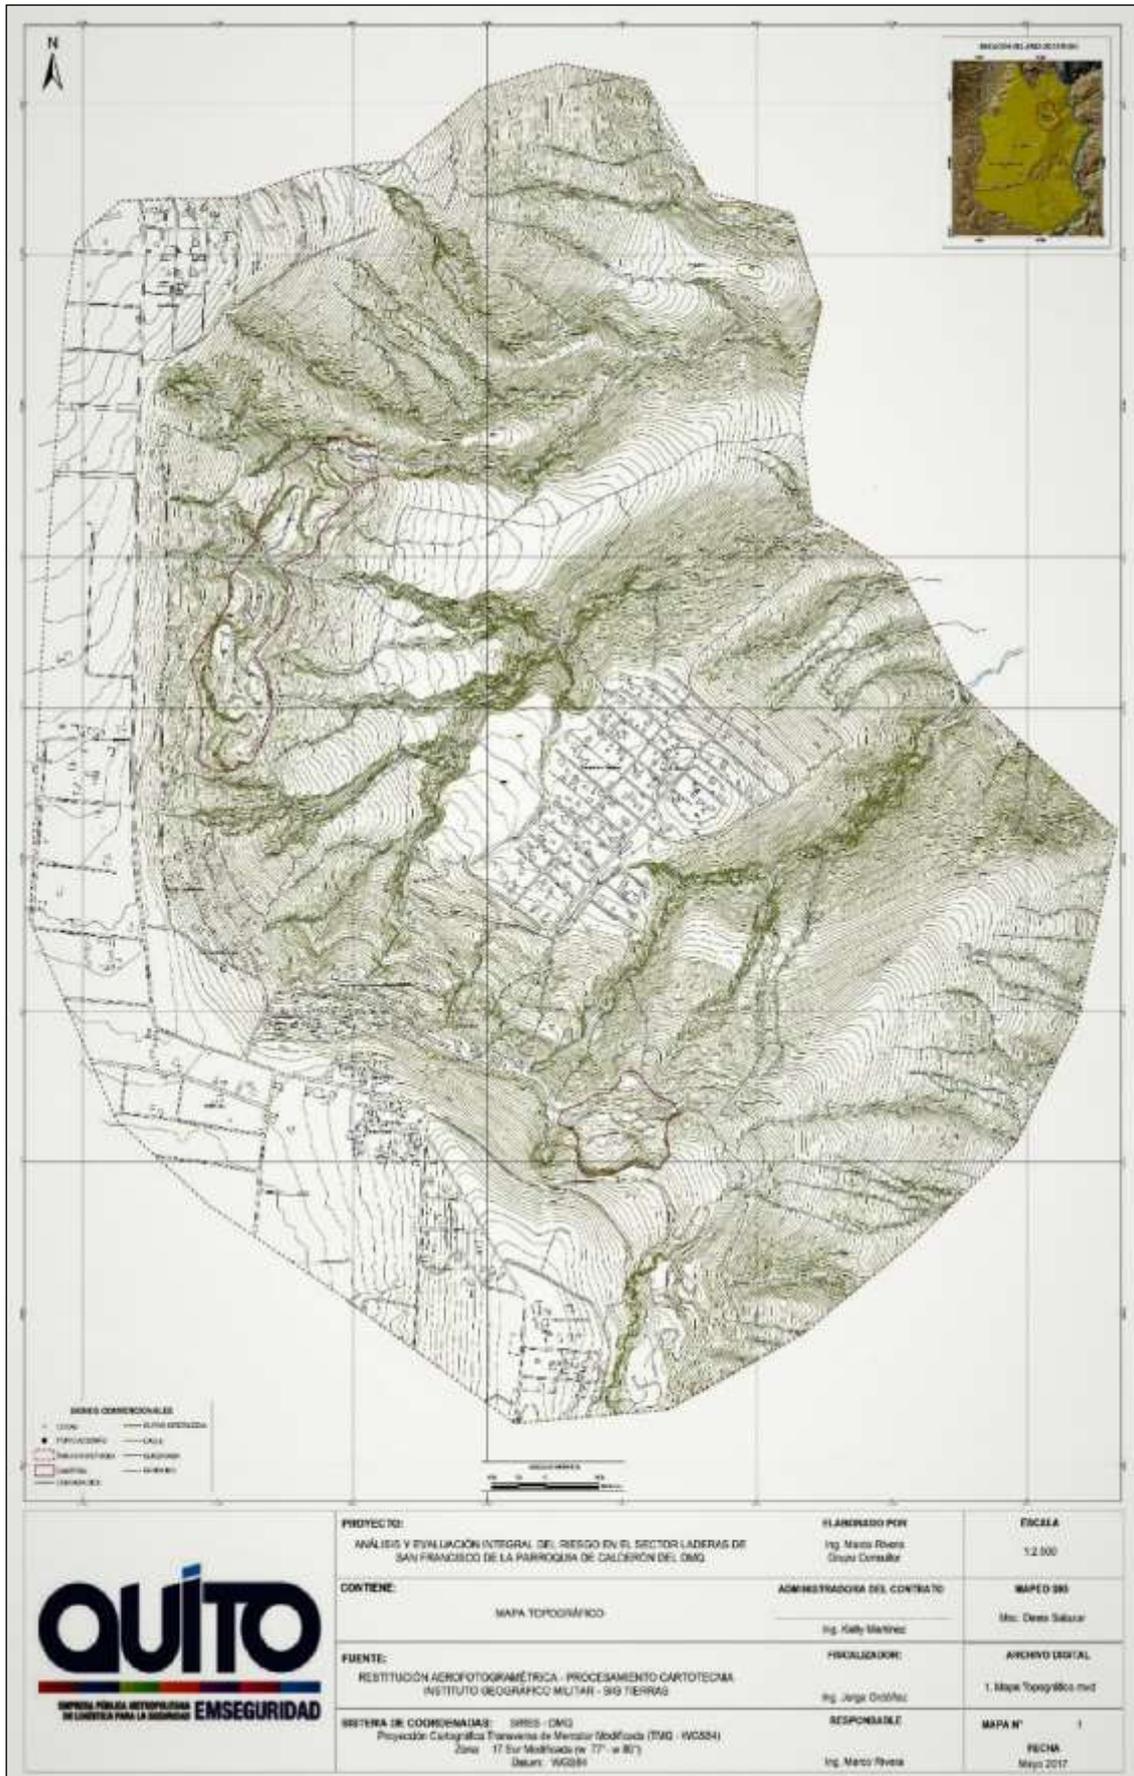
El Modelo Digital a escala 1:2.500 fue elaborado sobre la base de la restitución aerofotogramétrica realizada.

Figura Nº 2.1. Mapa Topográfico de la Zona de Estudio

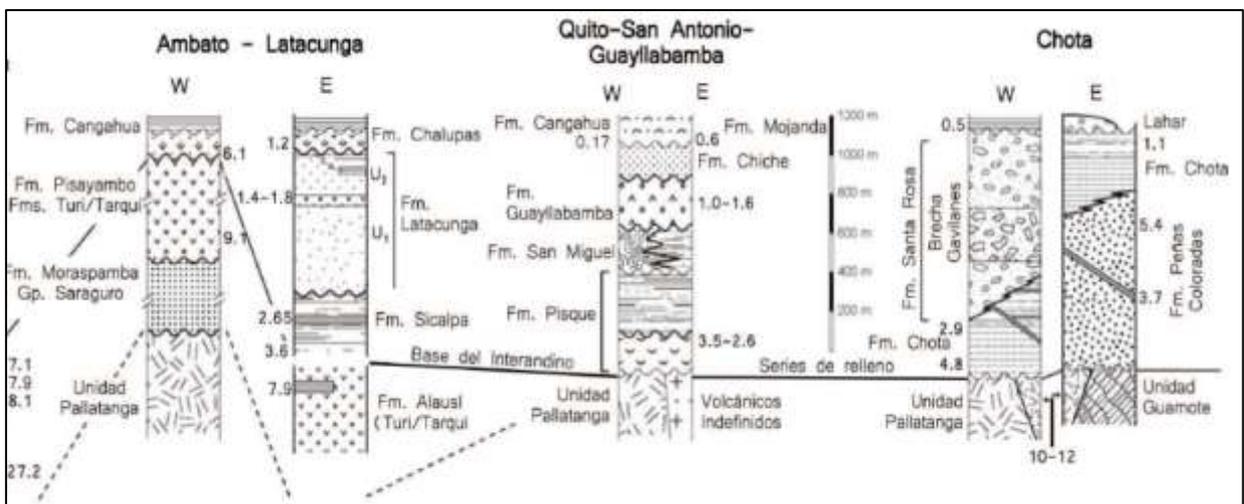
Figura N° 4.2. Columnas estratigráficas de cuencas del Valle Interandino (Tomado de Pacheco D., 2013).

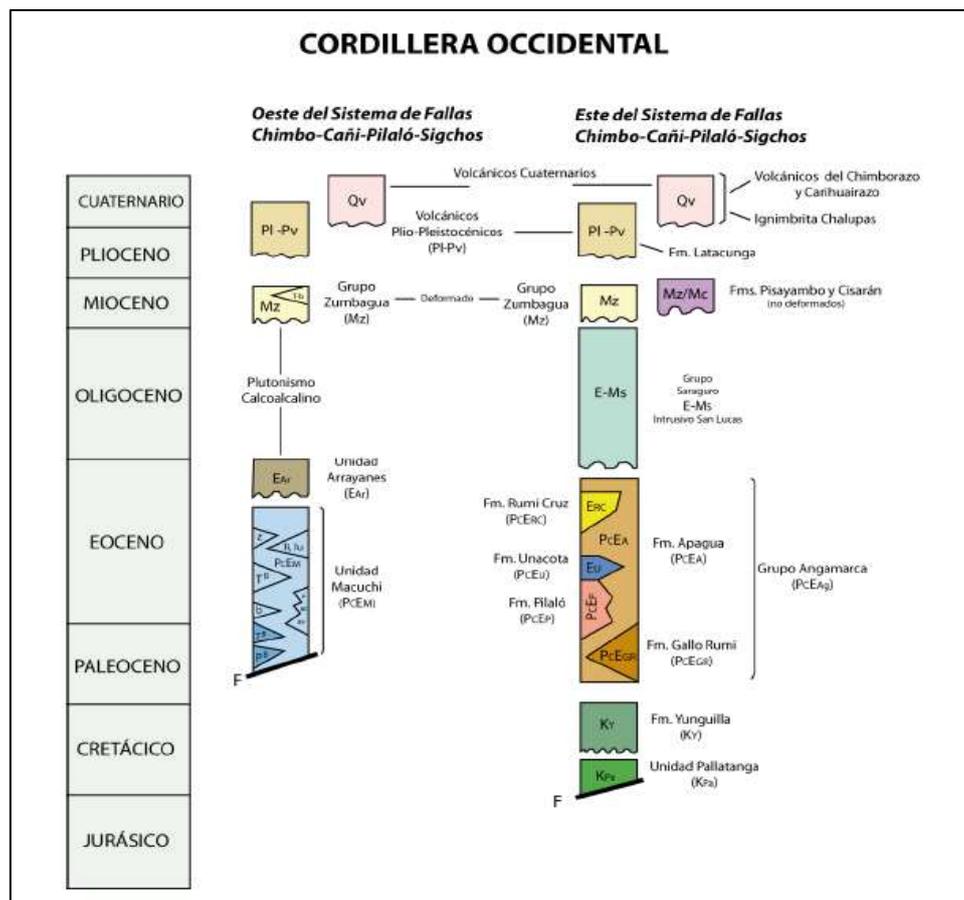
Figura N° 4.3. Estratigrafía simplificada de la Cordillera Occidental, basado en los informes y mapas geológicos de CODIGEM-BGS (1977) – Tomado de Ordóñez J (2012)

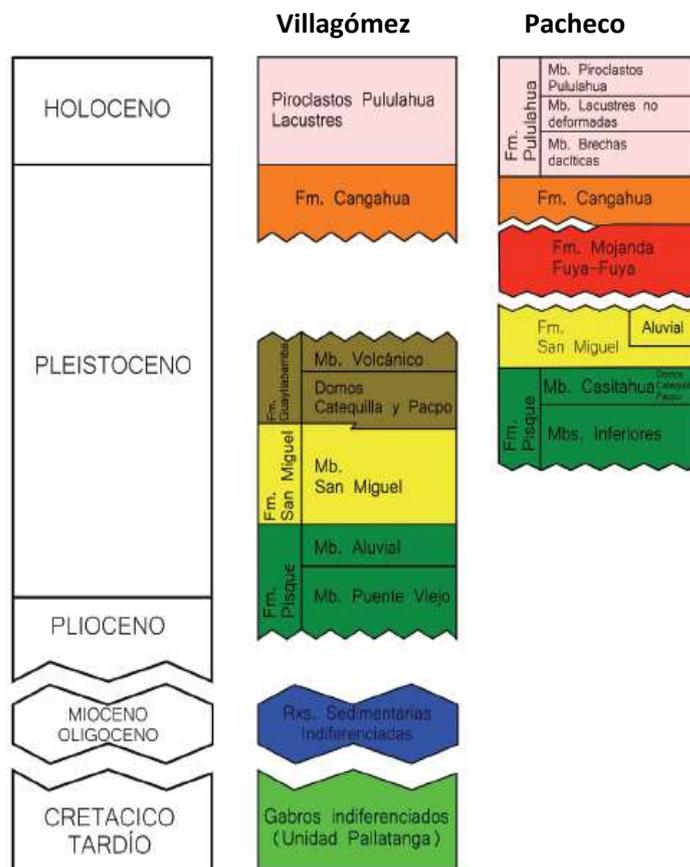
Figura N° 4.4. Estratigrafía Generalizada de la zona norte de Quito
(Tomado de Villagómez 2003 y Pacheco D, 2013)

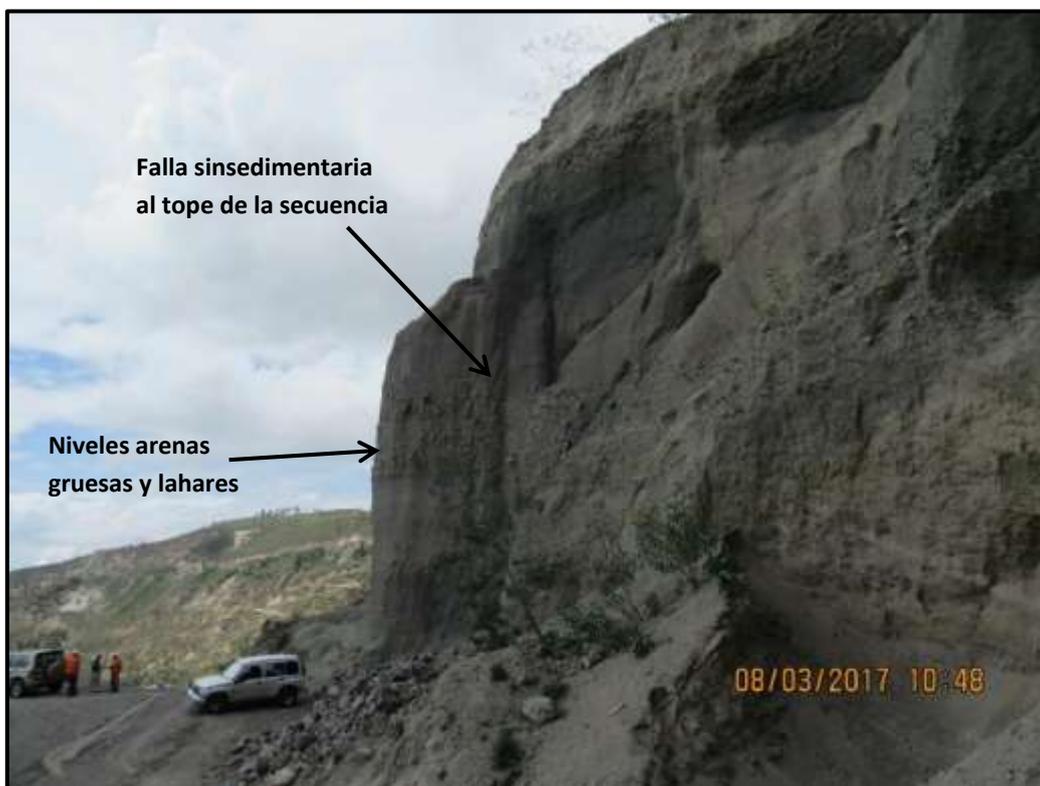
Arenas y lahares de esta formación se han encontrado en la zona de estudio en los niveles inferiores de la Cantera San Rafael I, son depósitos decimétricos- métricos con fallamiento sin sedimentario hacia el tope de las mismas, y seguramente corresponde al miembro inferior de la Fm. San Miguel (Foto N° 4.1). Hacia el tope están cubiertos por niveles de cenizas-tobas color blanco-crema y luego un nivel de avalancha-debris avalancha (Fuya Fuya?)

Foto N° 4.1. Arenas de ambiente fluvial-deltaico de la Fm. San Miguel en la base de la Mina San Rafael I se observan estructuras de fallamiento sinsedimentario al tope

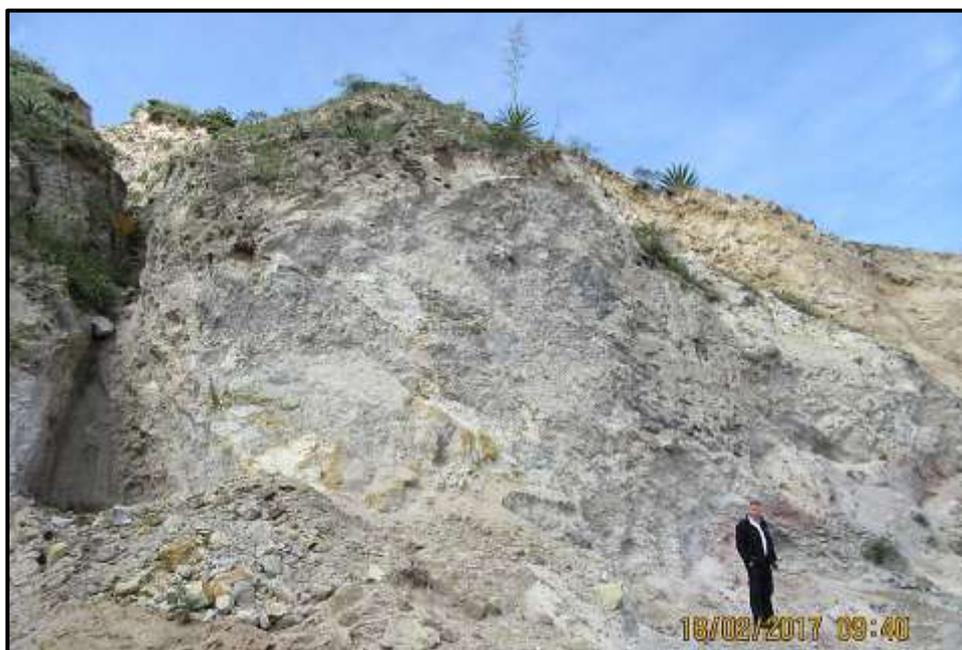
En la zona de estudio se observa un contacto transicional / erosivo?, de la Fm. San Miguel a los volcánicos Fuya Fuya, que cubren con un manto las facies deltaicas, esto a la base del depósito Debris Avalancha (Foto N° 4.2); que está sobre niveles de arenas-tobas volcánicas que están discordantes – contacto erosivo sobre la Fm. San Miguel; aflora en la Cantera San Rafael I, en el camino de acceso a Planada de San Francisco y en la mina clandestina abandonada ubicada hacia el Este del barrio Colinas de Bellavista.

Foto N° 4.2. Depósitos de Debris Avalancha del Fuya Fuya, se observan los fragmentos de niveles de cenizas, lavas y sedimentos mezclados en el depósito

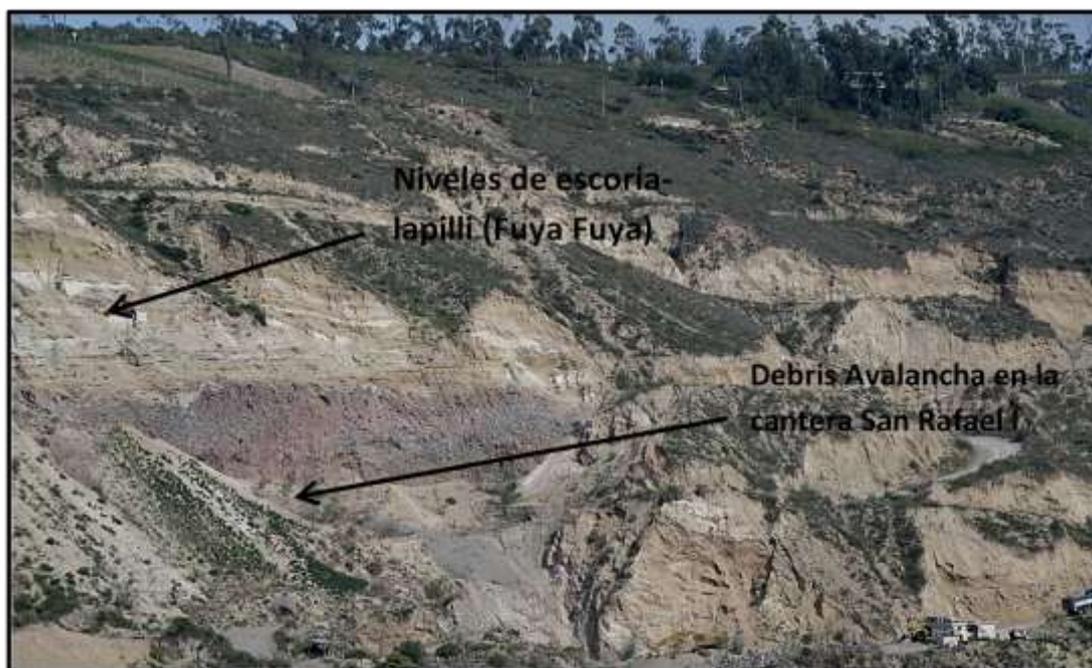
Sobre este nivel existen nuevos eventos de caída de ceniza volcánica con muy buen sorteo (cuya fuente no es clara) y niveles pómez-escoria volcánica muy ácida (color blanco y muy ricas en cuarzo-vidrio), de 0.5-1.0 m de potencia, los cuales si aparentemente provienen del Fuya Fuya, aunque no existe una referencia sobre la edad de estas erupciones (Foto N° 4.3).

Foto N° 4.3. *Cantera San Rafael I, se observa el depósito de Debris Avalancha y los niveles de lapilli-escoria (Fuya Fuya)*

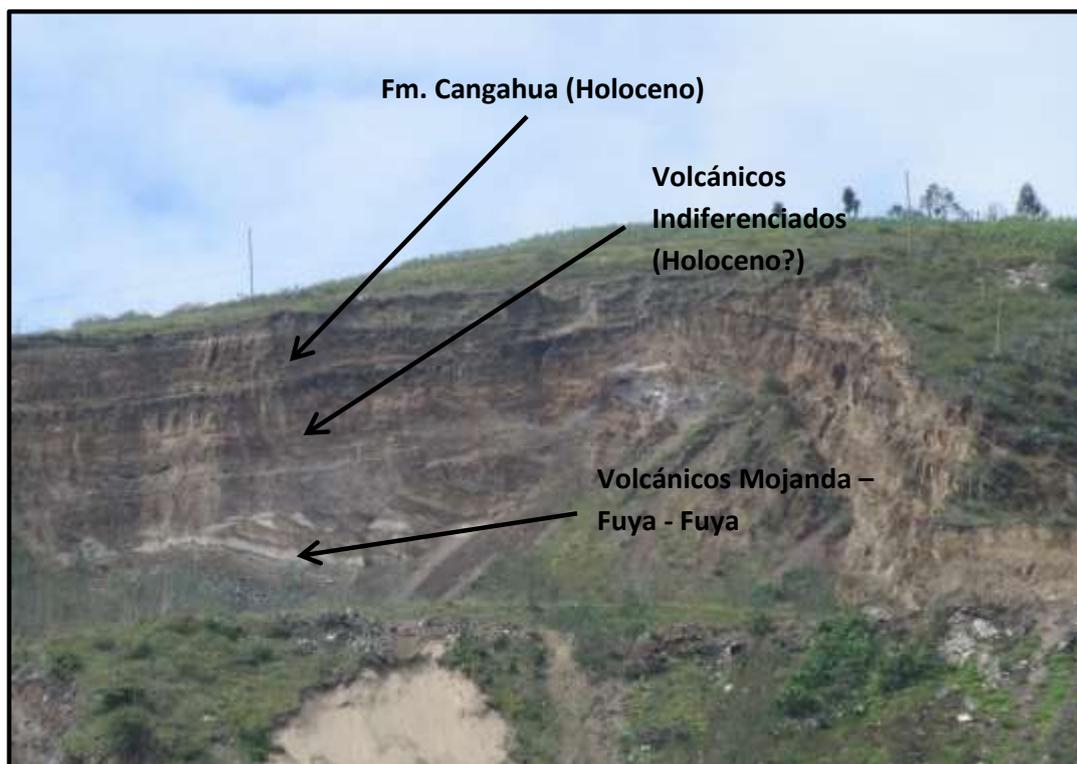
Sobre los volcánicos del Mojanda-Fuya Fuya se encuentran varios depósitos periclinales de cenizas y lapillis que no están bien desarrollados en la zona del escarpe, pero en los flancos de las colinas al SE y NW de Planada de San Francisco están claramente estratificados (Foto N° 4.4). No se tienen referencias de estos depósitos pero cubren una gran área de la zona de intervención.

Foto N° 4.4. Volcánicos indiferenciados, claramente sobre niveles de lapilli del Mojanda-Fuya Fuya y bajo la Fm. Cangahua del Holoceno (Cantera Abandonada)

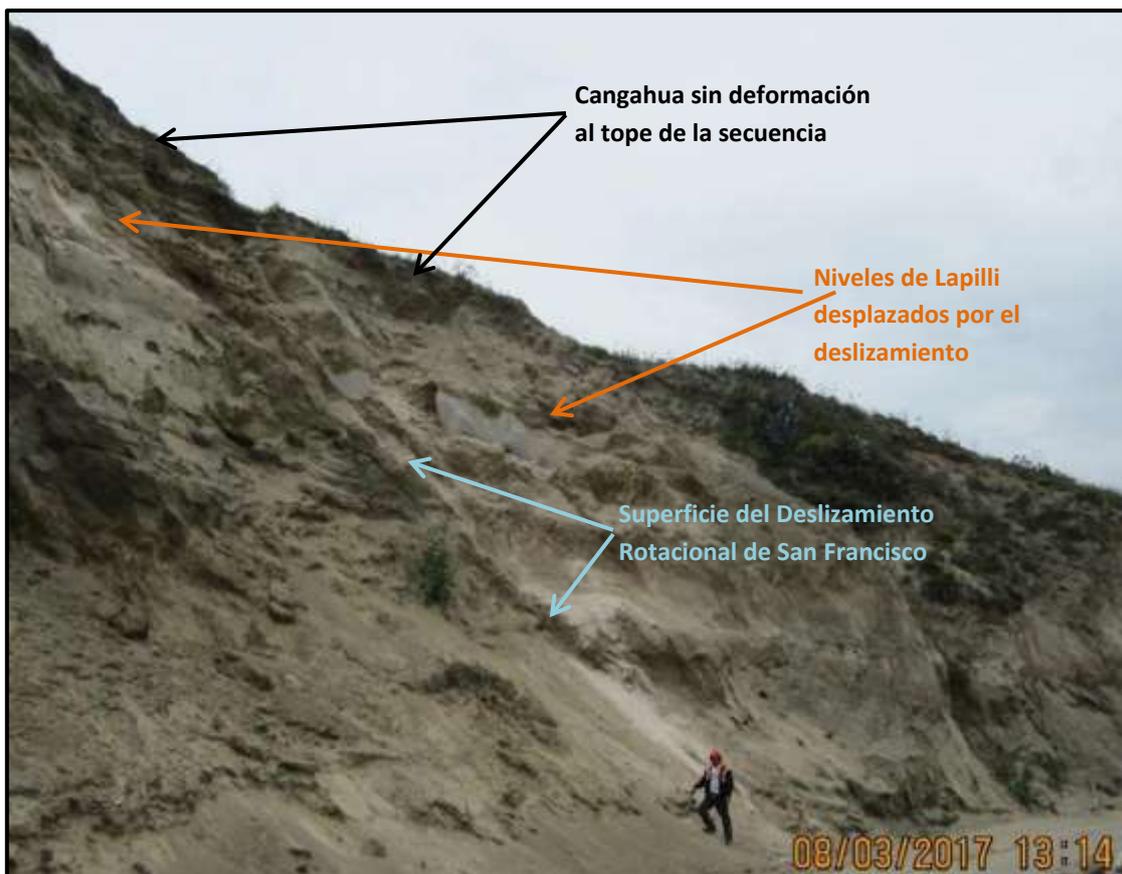
En la zona de estudio se hallan sobre los niveles de los volcánicos del Fuya Fuya, y aparentemente también cubren el deslizamiento de San Francisco, por lo que se infiere que el mismo pudo haberse desencadenado hace más de 10 ka (Foto N° 4.5).

Foto N° 4.5. Cantera San Rafael I, se observa el depósito de Debris Avalancha

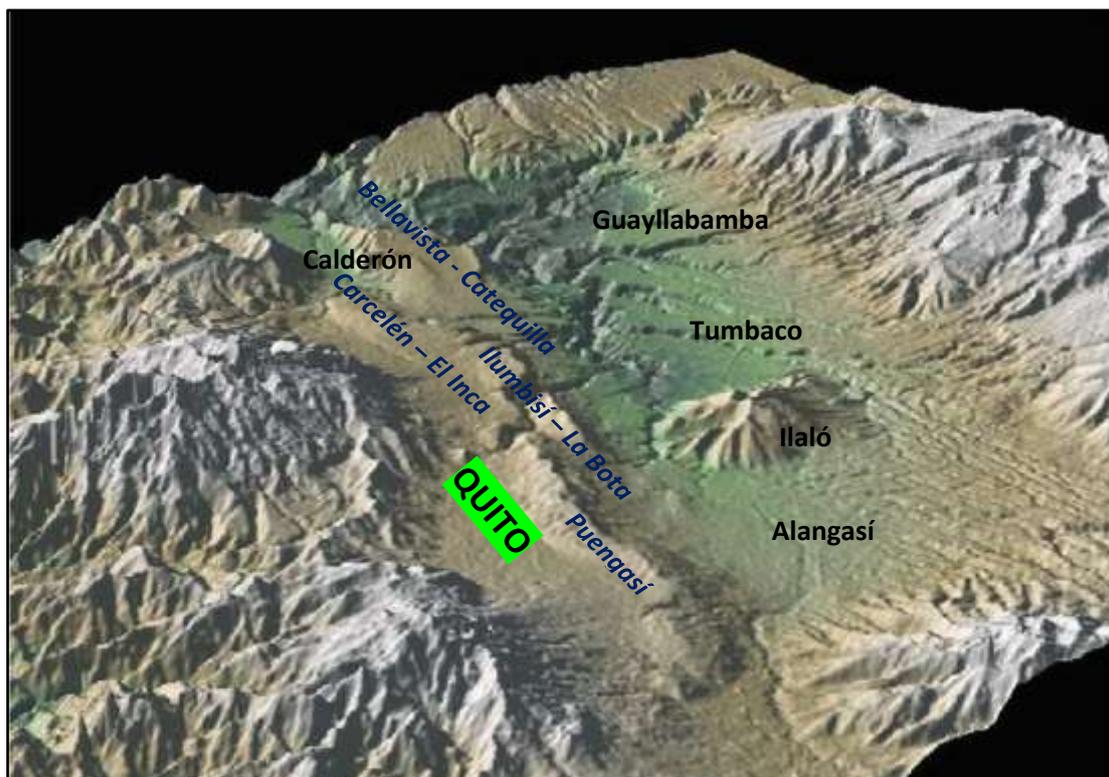
Figura N° 4.5. Imagen Digital del Distrito Metropolitano de Quito (Tomado de Alvarado A, 2012), se aprecia la depresión sobre la cual está asentada la ciudad

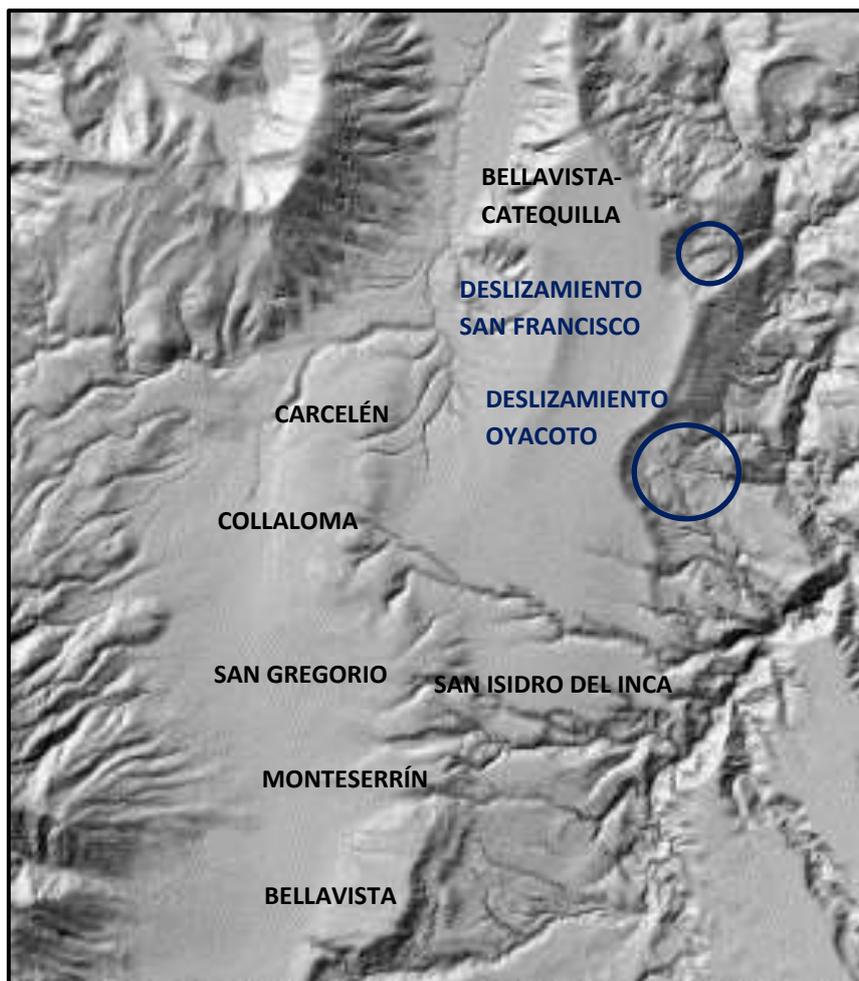
Es un conjunto de bloques estructurales relacionados con la actividad del sistema de fallas inversas de Quito y se localizan paralelos al escarpe que separa la mancha urbana de los valles. Los volcano-sedimentos y sedimentos retrabajados están buzando hacia el Oeste (superficies relativamente planas); por la acción de la falla de Quito, aparentemente los bloques basculados se inclinan hacia el Este, en dirección del escarpe, a pesar de ello los taludes y cornisas de estas superficies, son bastante estables.

Figura N° 4.6. Ubicación esquemática de los distintos bloques estructurales identificados en la foto-interpretación (Tomado de Rivera et al, 2015)

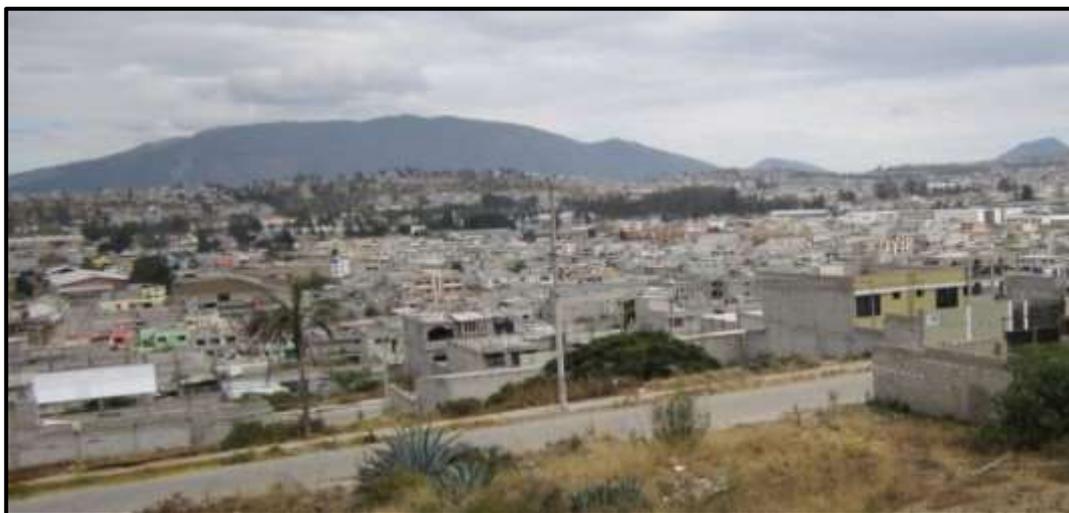
Morfológicamente estos bloques se presentan como una serie de lomas alineadas en sentido N-NE, también existen fallas transversales E-W (Sur de Catequilla), que produjeron la dislocación y basculamiento. Están sobre volcánicos primarios, que incluyen depósitos de avalancha, flujos piroclásticos, lavas andesíticas, cubiertas en el techo con flujos piroclásticos y mantos de lapillis, pómez y ceniza volcánica, cuya fuente aparentemente estaría relacionada con la actividad volcánica del Rucu Pichincha, Pifo y Mojanda - Fuya Fuya, posiblemente correspondientes al Pleistoceno Superior.

Foto N° 4.6. Zona de Bellavista, superficie ligeramente inclinada hacia el oeste.

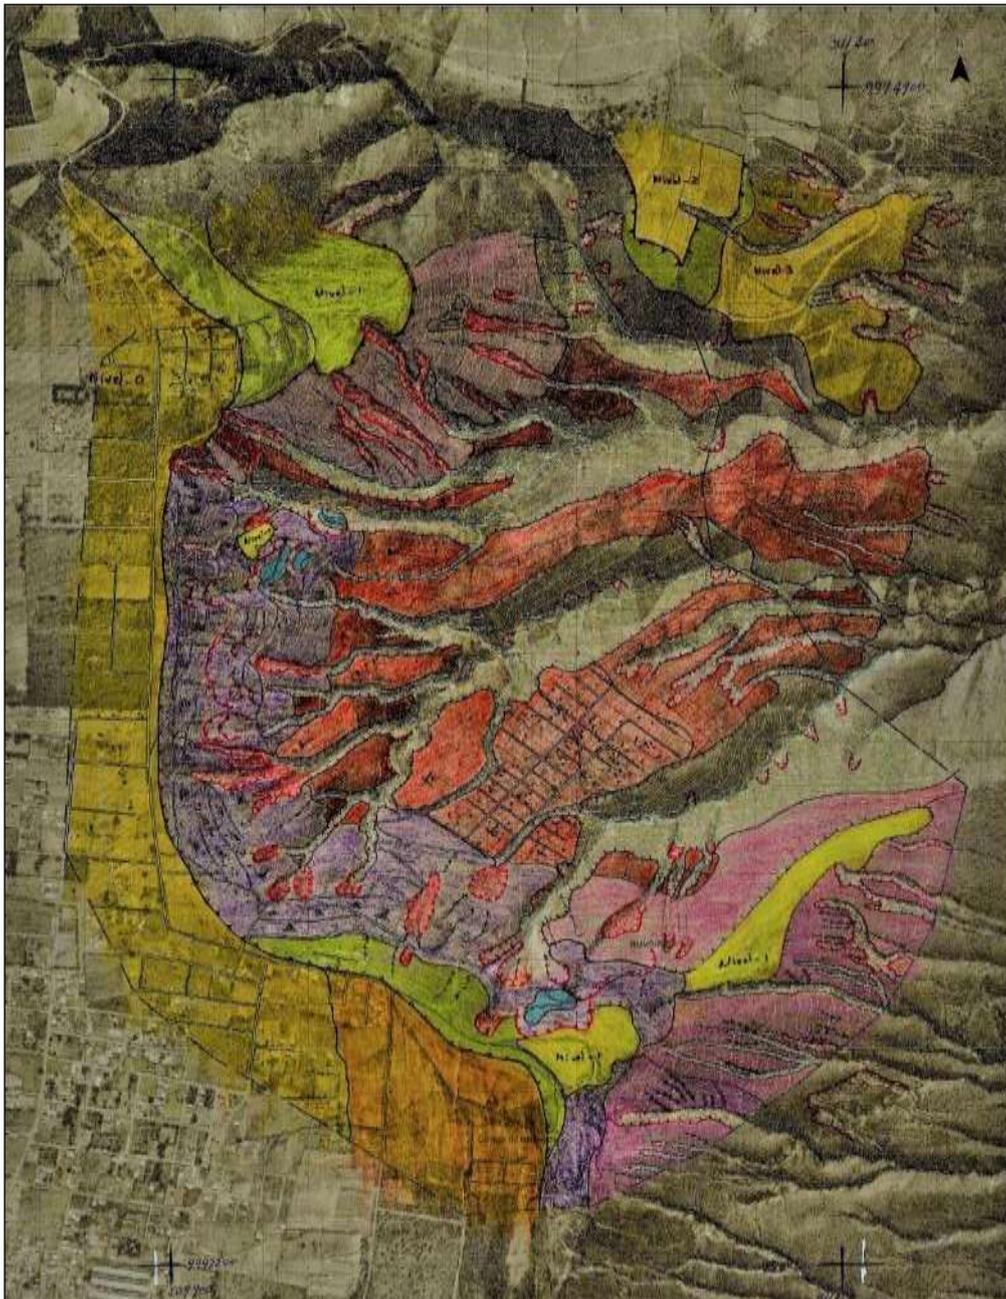
Estas unidades tienen a su vez uno o más niveles que se han diferenciado en el trabajo de Fotointerpretación, todo ello detallado en el Mapa Geomorfológico (Figura N° 4.7).

Figura N° 4.7. Mapa Geomorfológico de la zona de estudio (Previa – Digitalización)

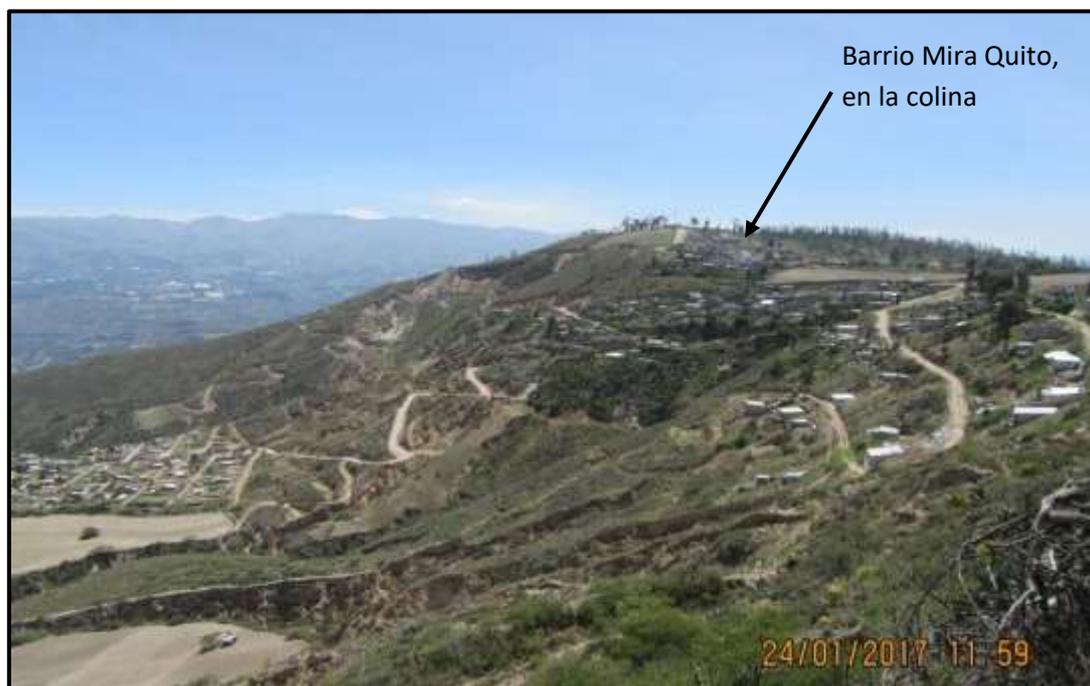
En el Suroeste del área de estudio, el movimiento inverso ocasionó el levantamiento del borde de la plataforma, formándose una colina alargada en sentido Norte-Sur, tal como se observa en la Foto N° 4.7.

Foto N° 4.7. Barrio Mira Quito localizado en la colina al suroeste del área de estudio. a la derecha el borde de la plataforma de Catequilla-Buenavista

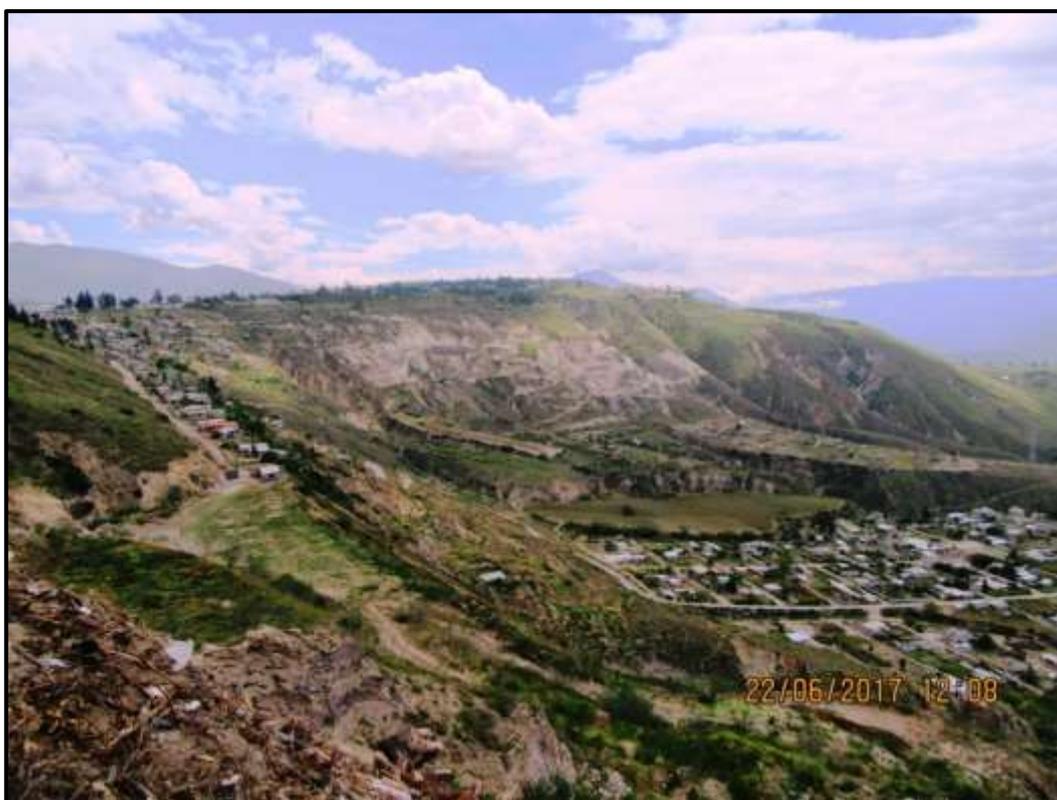
Por efecto de la falla inversa un importante volumen del borde de la plataforma, descendió aproximadamente unos 200-300 m de desnivel, dejando una cicatriz en forma de “herradura” con un talud impresionante (Foto N° 4.8), donde quedaron expuestas las formaciones pre-existentes del basamento de la cuenca (Foto N° 4.9), donde posteriormente se depositó la potente cobertura de piroclásticos que evolucionaron y conformaron la plataforma de Catequilla-Bellavista.

Foto N° 4.8. *Parte central del talud del deslizamiento de Laderas de San Francisco, con su típica forma de “herradura”*

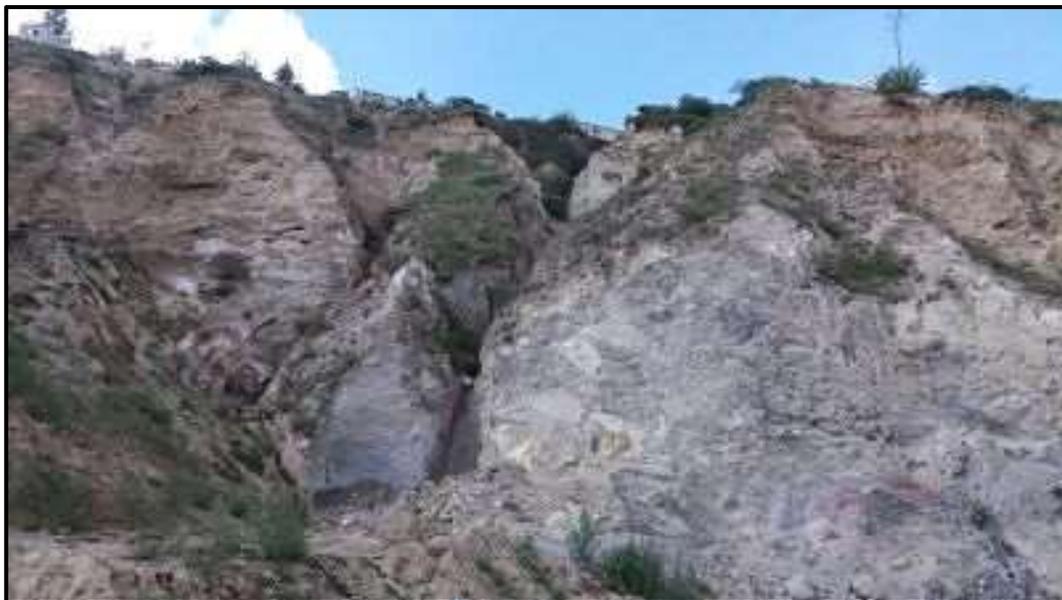
La red de drenaje sobre este relieve es muy particular, predominantemente las quebradas son rectilíneas angulares y muy localmente dendríticas, pero su acción erosiva fue muy agresiva excavando profundas gargantas, dejando taludes muy inestables

Foto N° 4.9. *Basamento de la cuenca con depósitos piroclásticos de avalancha con relictos de cenizas recientes “colgadas” de la superficie de la plataforma de Catequilla-Bellavista*

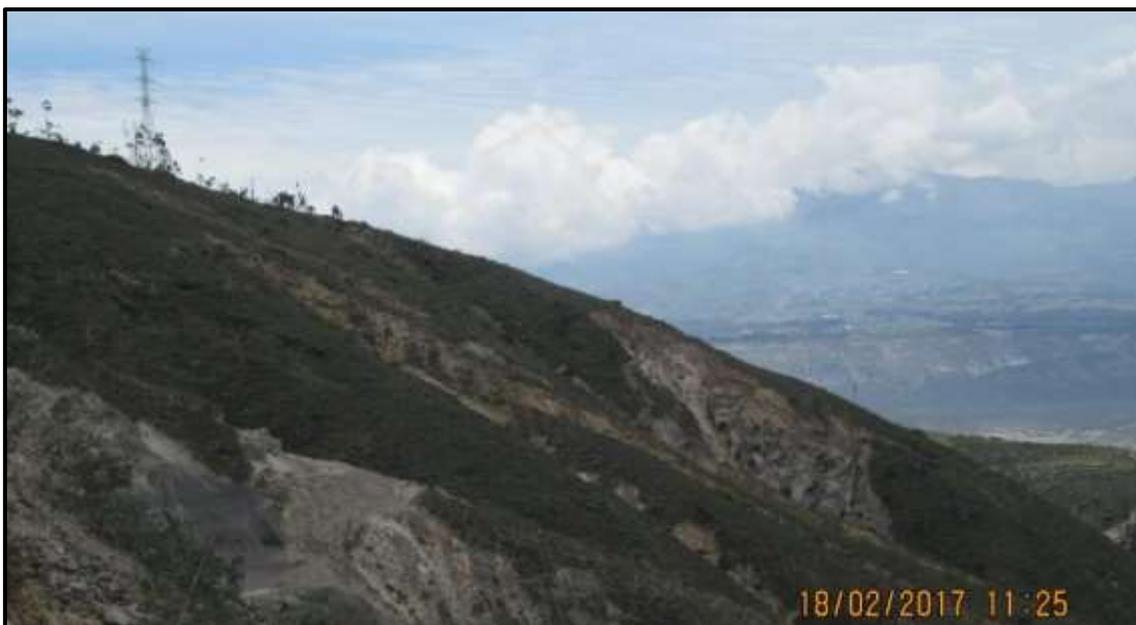
Hacia la parte externa del deslizamiento tanto al norte como al sur, se observan vertientes relativamente estables, pero sujetas a una agresiva erosión hídrica y eólica regresiva, caracterizada por el desarrollo de cárcavas y canales profundos, que se están uniendo entre sí, ocasionando la formación de las temidas “tierras malas”, que reflejan el elevado grado de intensidad de la erosión. Foto N° 4.10.

Foto N° 4.10. *Al fondo se observa el desarrollo de cárcavas y “tierras malas”*

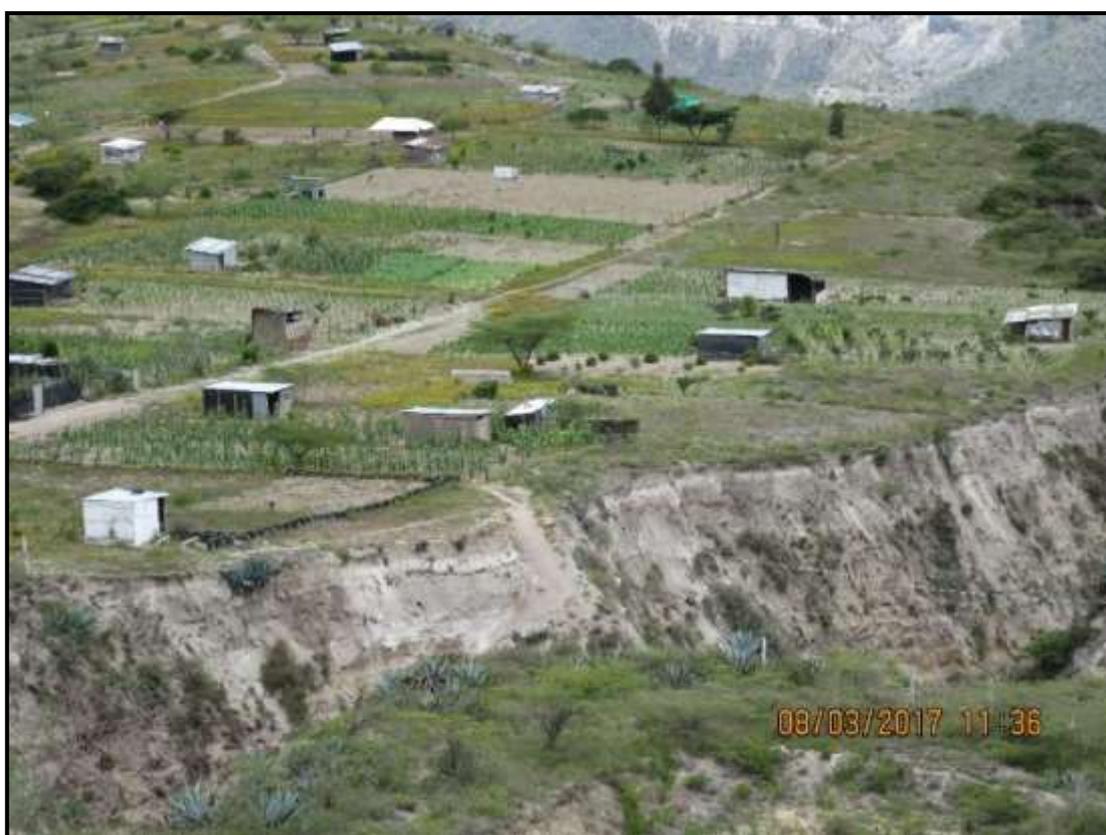
Para evitar que se produzcan deslizamientos locales de moderada magnitud, será necesario hacer obras de reforestación para preservar los bordes, y estabilizar los taludes, para aprovecharse como futura zona de expansión urbana (Foto N° 4.11).

Foto N° 4.11. Al pie del talud se observa la superficie del deslizamiento donde ya existen nuevos asentamientos agrícola / urbano.

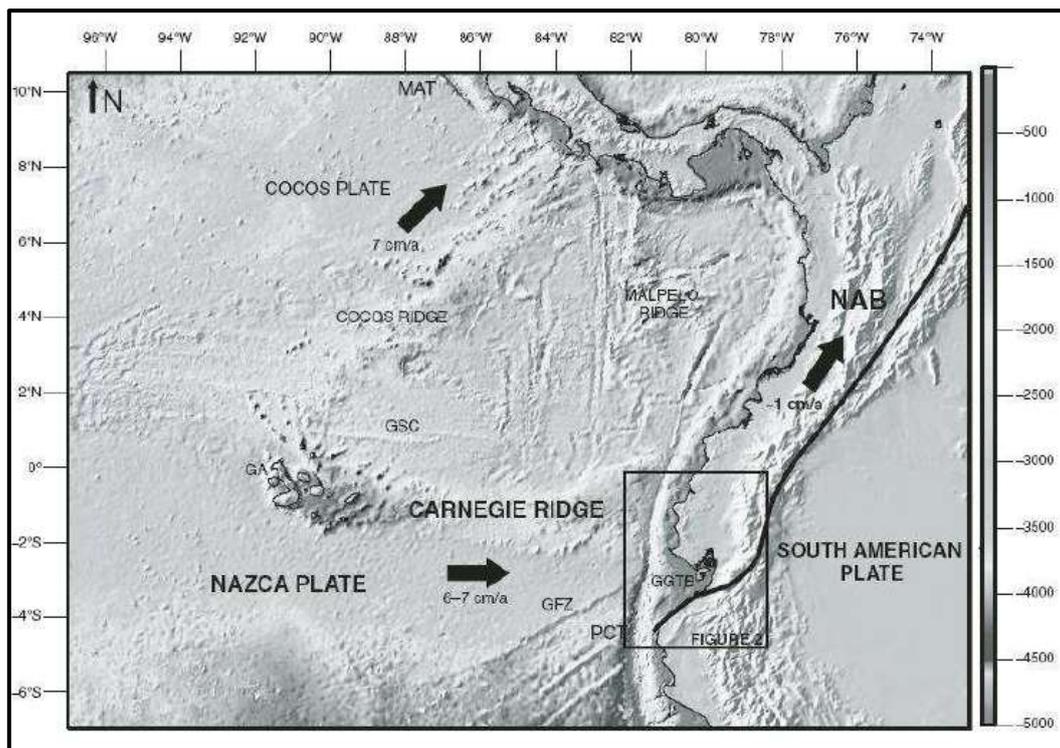
Figura N° 4.8. Geodinámica del Bloque Nor-Andino - Interacción de las placas Nazca, Sudamericana, Cocos y Caribe. La línea negra representa el límite estructural del bloque norte de los Andes. Tomado de Witt et al 2010

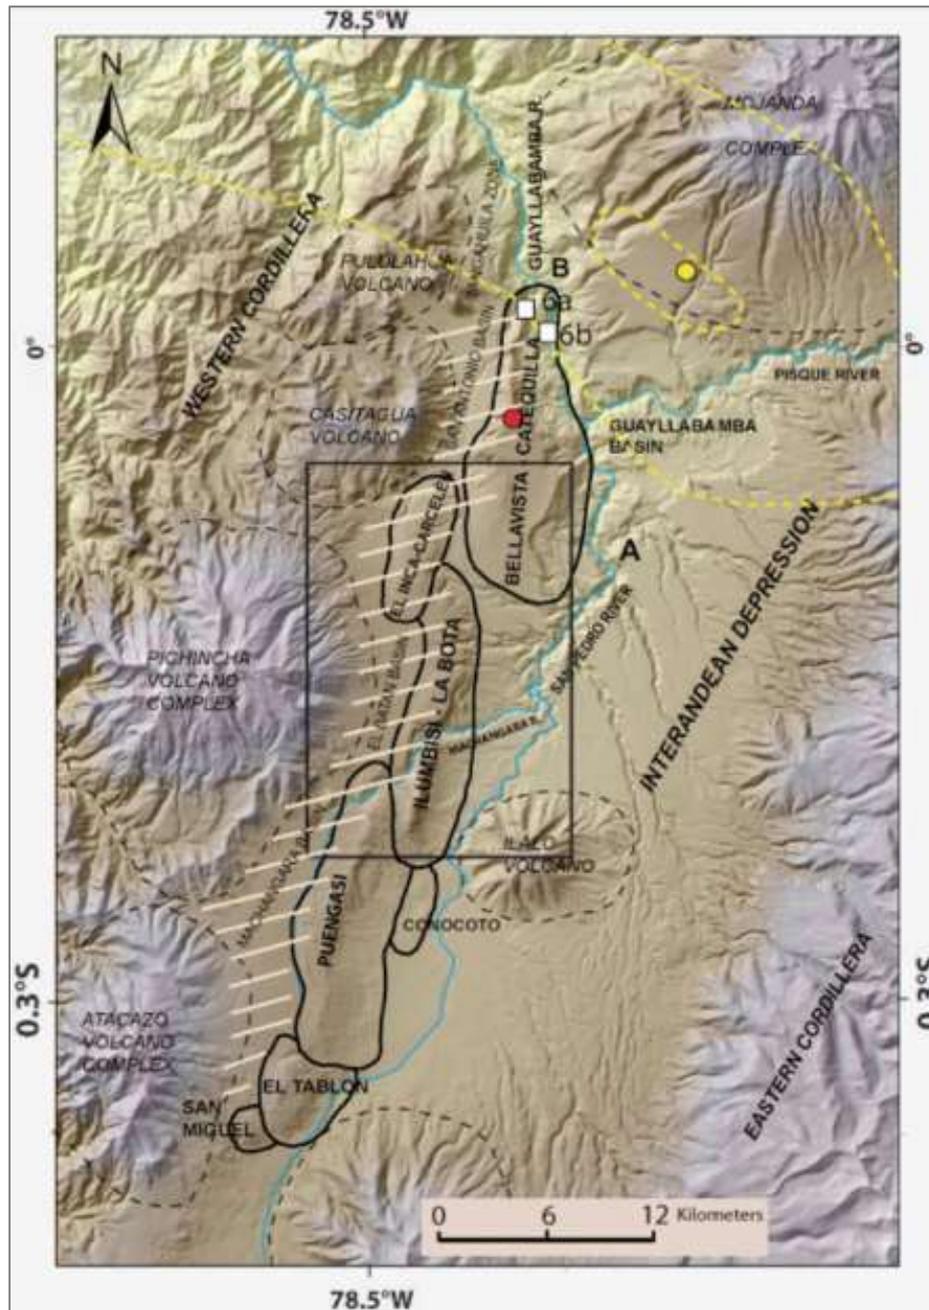
En base a la orientación y a las estructuras del set de lomas, Alvarado (2012) las dividió en seis segmentos principales (Figura N° 4.9.), caracterizados de sur a norte como:

Figura N° 4.9. Localización de los Segmentos principales de la Falla de Quito
(Alvarado, 2009 & Pacheco, 2013)

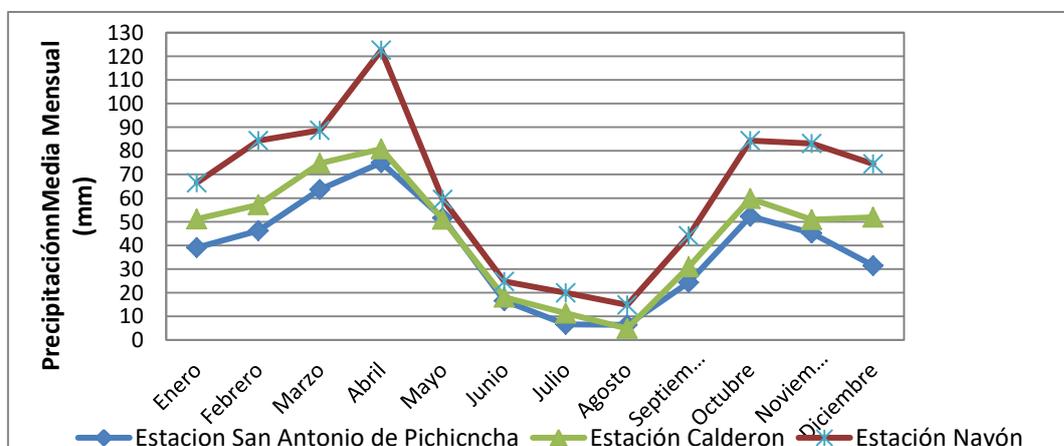
En el Gráfico N° 5.1, se aprecia la variación de la precipitación media mensual de las estaciones meteorológicas San Antonio y Calderón; que presentan valores de precipitación anual similares (mayor precipitación en Calderón), siendo la distribución de las lluvias estacionales de similar comportamiento.

Gráfico N° 5.1. Variación estacional de la Precipitación (mm). Fuente: INAMHI

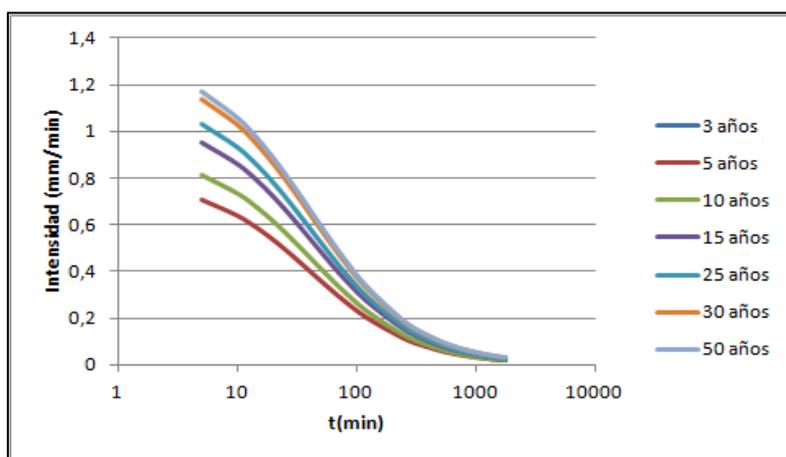
El gráfico de curvas IDF Intensidad Duración y Frecuencia se obtuvo para periodos de retorno de 3, 5, 10, 15, 25, 30 y 50 años. Las curvas IDF determinadas para la estación Calderón P20 se indica a continuación en el Gráfico N° 5.3:

Gráfico N° 5.3. Curvas de Intensidad, Duración y Frecuencia (mm/min), escala logarítmica, Estación P20
Fuente: Escobar y Zambrano, 2013; Escuela Politécnica Nacional

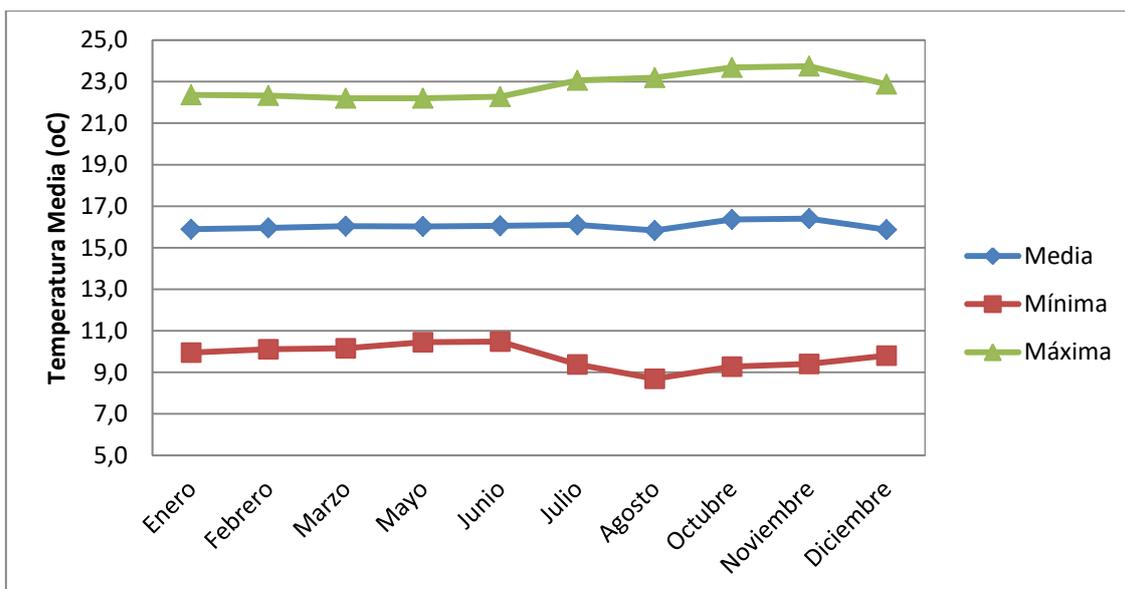
En el Gráfico N° 5.5 se puede observar la variación de la temperatura en función del tiempo:

Gráfico N° 5.5.- Distribución Multianual de Temperatura Estación San Antonio de Pichincha

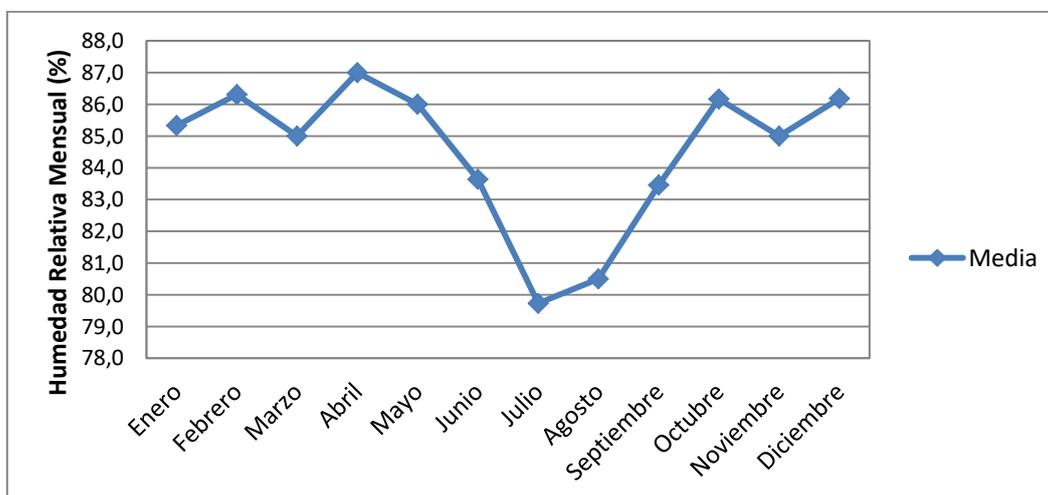
En el Gráfico N°5.6 se deduce que la humedad relativa media es del 84,5 %, humedad relativa mínima se da en los meses de julio y agosto con valores entre 79,7% y 80,5%, lo cual mantiene la tendencia con las bajas temperaturas y menores precipitaciones; mientras que el resto de los meses se mantiene entre los 83 y 87%.

Gráfico N° 5.6. Variación estacional de la Humedad Relativa (%), Estación San Antonio de Pichincha

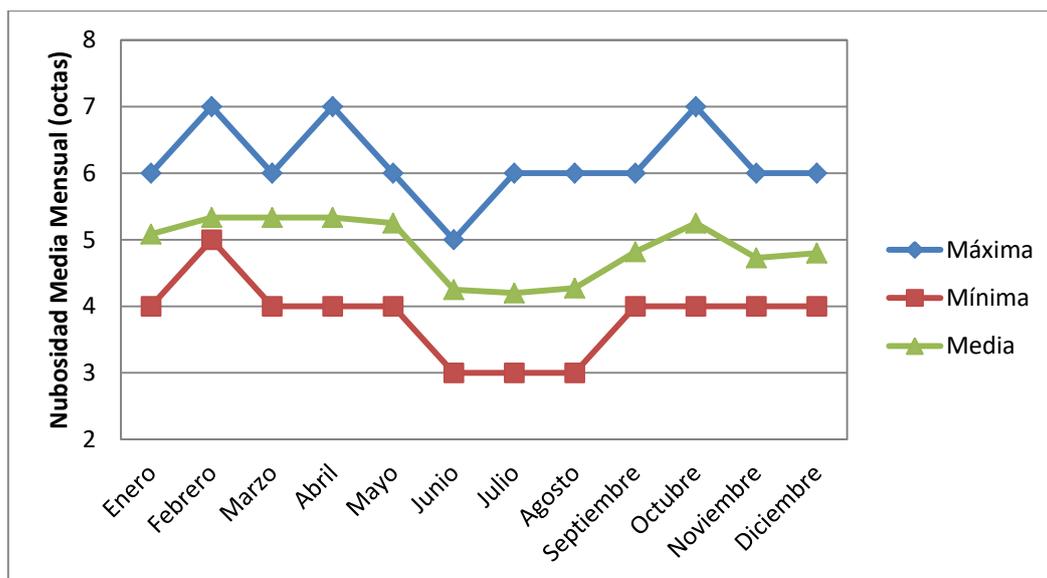
En el Gráfico N° 5.7, se aprecia el comportamiento estacional de la nubosidad en la estación San Antonio de Pichincha, el valor medio de nubosidad es de 5 octas, la mínima llega a 3 y la máxima a 7 octas.

Gráfico Nº 5.7. Variación estacional de la nubosidad (octas), Estación San Antonio de Pichincha
