**EMPRESA PÚBLICA METROPOLITANA DE LOGÍSTICA PARA LA SEGURIDAD Y
CONVIVENCIA CIUDADANA (EMSEGURIDAD)**

CONTRATO: 11-SC-2016

**ESTUDIO, ANÁLISIS Y EVALUACIÓN INTEGRAL DEL
RIESGO EN EL SECTOR LADERAS DE SAN FRANCISCO DE
LA PARROQUIA CALDERÓN, DISTRITO METROPOLITANO
DE QUITO**

INFORME FINAL

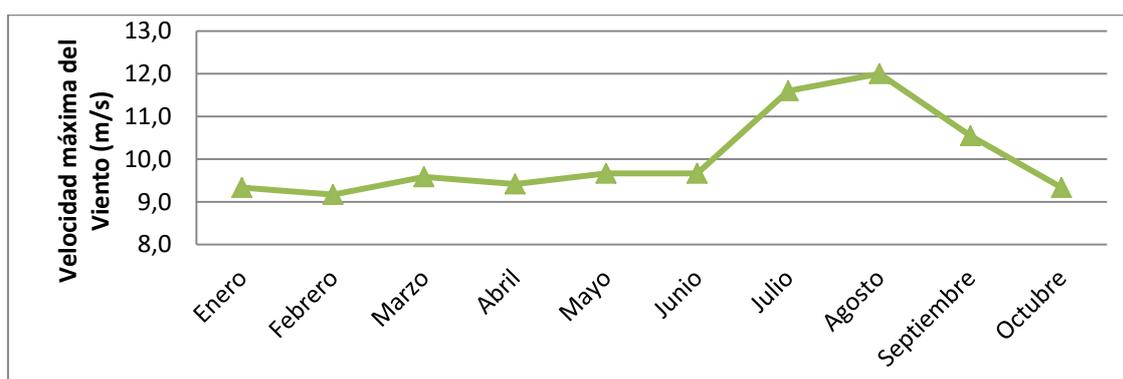
Las velocidades el viento varían entre 1 y 2 m/s, pudiendo alcanzar los valores de 2 y 4 m/s entre las 13h00 y las 16h00. Durante el mes de agosto los promedios diarios se incrementan y varían entre 2 y 4 m/s, pudiendo alcanzar valore entre 8 y 10 m/s desde las 13h00 hasta las 16h00; sin embargo, no se puede hablar de direcciones dominantes o velocidades promedio, debido a que estos parámetros meteorológicos son muy variables en Quito y dependen de la estación y la zona en la que se los midan (Secretaria General de Seguridad y Gobernabilidad, 2015).

Gráfico Nº 5.8. Variación estacional de las máximas velocidades del viento (m/s), Estación San Antonio de Pichincha

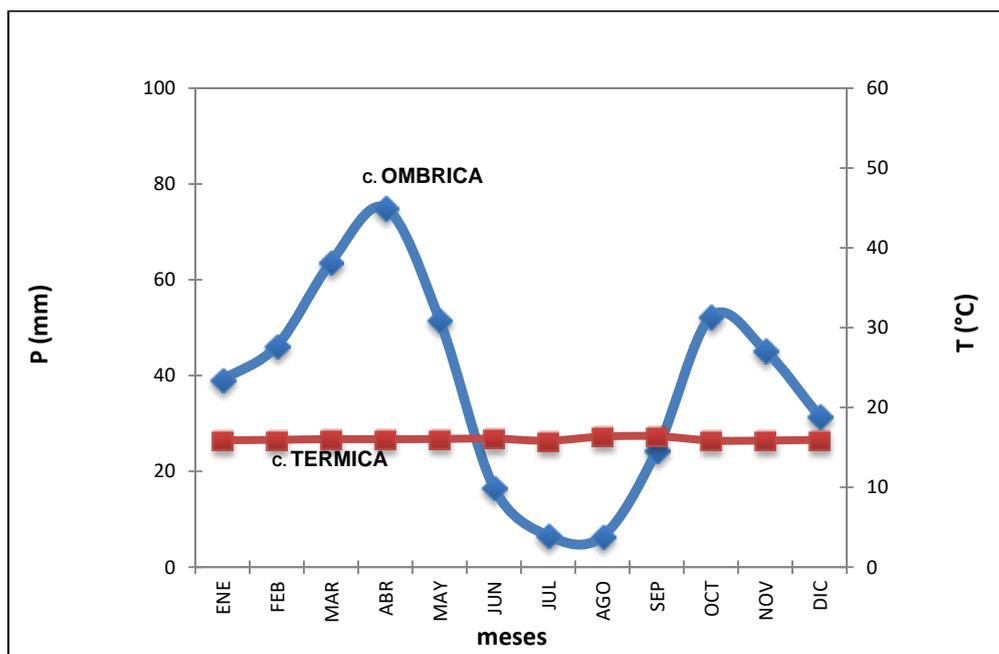
Como se puede ver en el siguiente gráfico, en la estación meteorológica de San Antonio de Pichicha en los meses de junio a septiembre hay un período de aridez bien marcado.

Gráfico N° 5.9.- Diagrama Ombrotérmico estación San Antonio

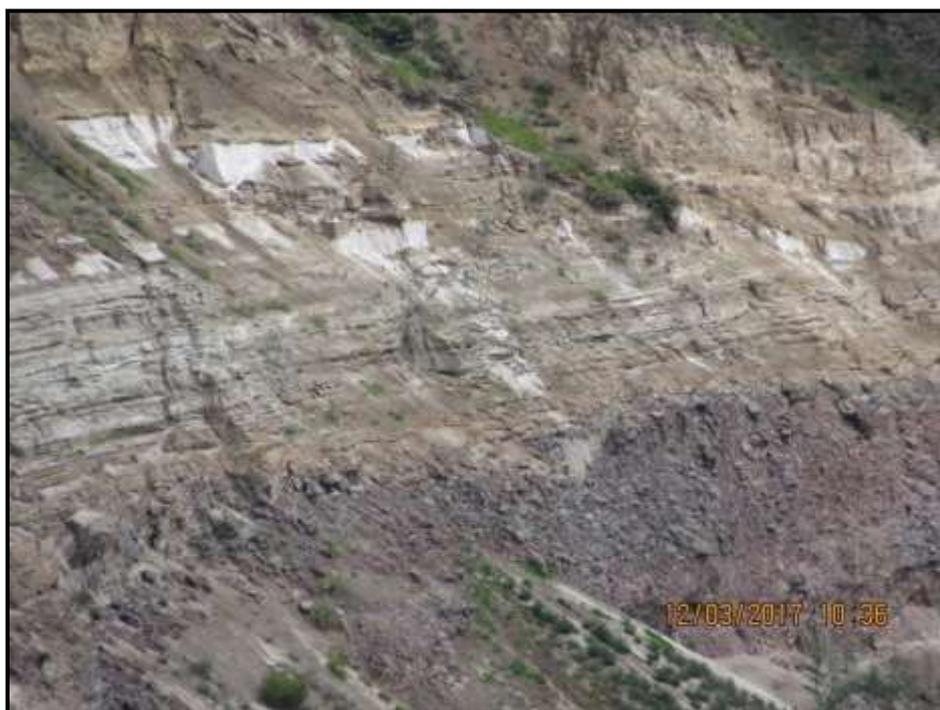
Foto N° 5.1. Niveles de arenas volcánicas – pómez (Volcánicos Mojanda – Fuya Fuya) con alta porosidad, los estratos tienen una gran infiltración de aguas a los niveles inferiores.

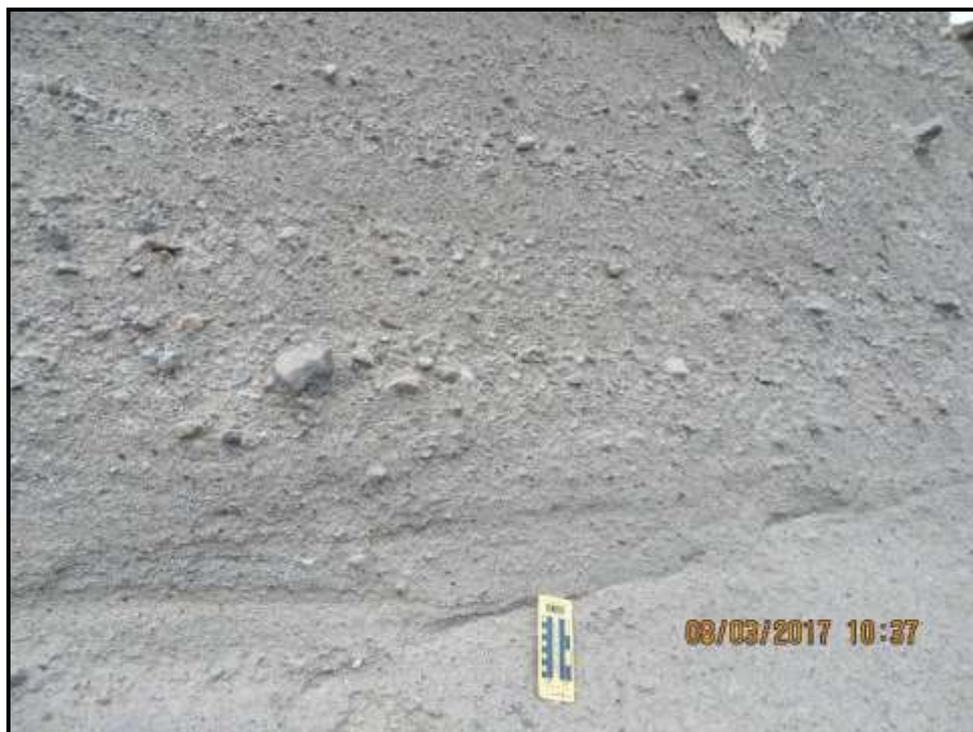
Foto N° 5.2. Niveles de arenas deltaicas (Fm. San Miguel) con alta porosidad, no se observan indicios de humedad en las mismas.

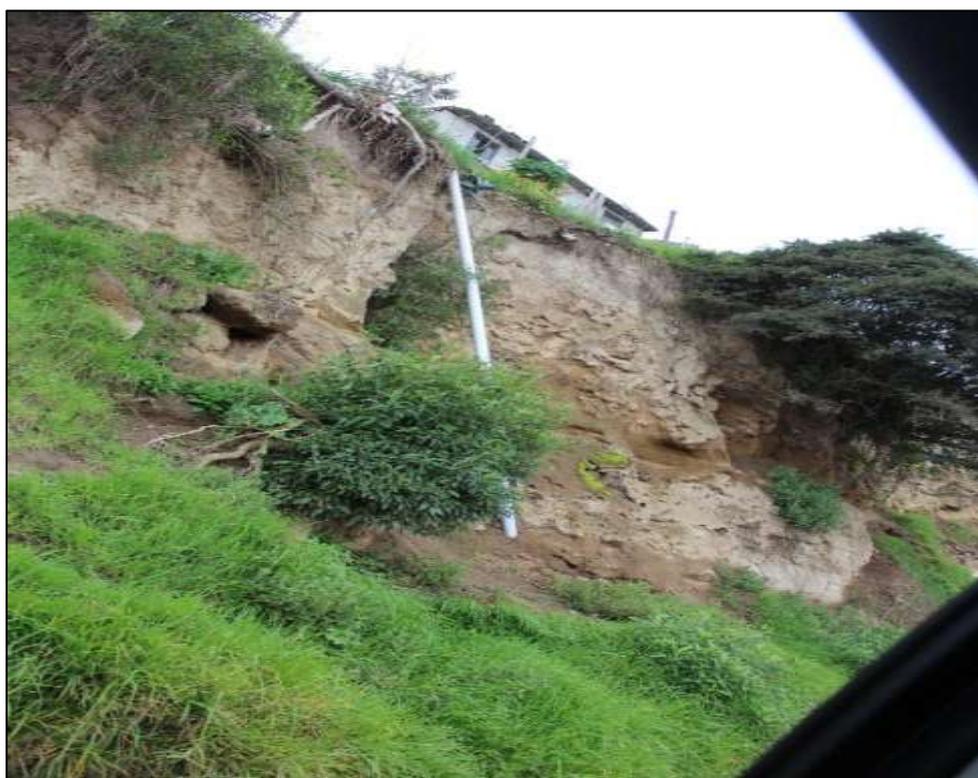
Foto Nº 6.3. Conexiones domiciliarias

En el área de estudio podemos mirar que existen en varias casas conexiones para la eliminación de aguas servidas, las mismas que son descargadas directamente al suelo y sin previo tratamiento ocasionando contaminación del mismo.

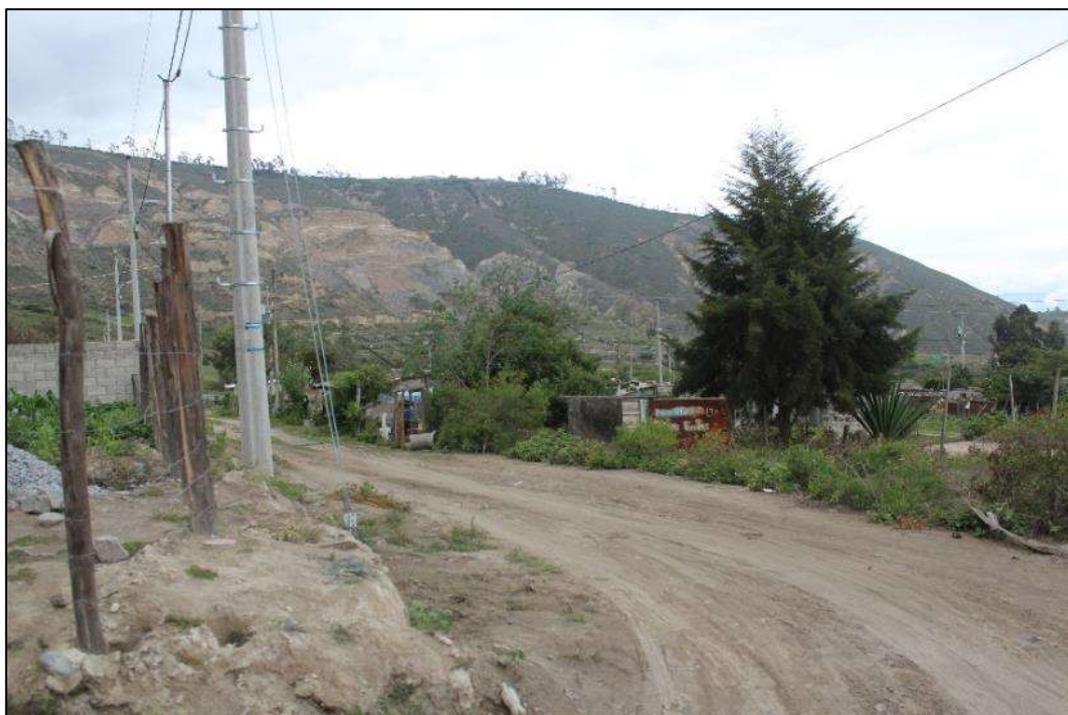
Foto N° 6.8. Vías de Acceso a Laderas de San Francisco

Las vías secundarias que conectan a los diferentes barrios y comunas, está conformado por vías que se encuentran en mal estado, su capa de rodadura es de tierra. El mal estado de las vías no permite un normal desenvolvimiento de las actividades diarias de los habitantes de la parroquia.
