COMISIÓN DE ORDENAMIENTO TERRITORIAL
-EJE TERRITORIAL-

ORDENANZA REFORMATORIA A LA ORDENANZA No. 0252, SANCIONADA EL 23 DE MAYO DE 2012, QUE APROBÓ EL ASENTAMIENTO HUMANO DE HECHO Y CONSOLIDADO DENOMINADO COMITÉ PRO MEJORAS LA ESPERANZA, A FAVOR DE HOLGER LIZANDRO LEMA FIERRO Y OTROS

**INFORME SOCIO ORGANIZATIVO, LEGAL Y TÉCNICO
DEL ASENTAMIENTO HUMANO DE HECHO Y CONSOLIDADO DE INTERÉS
SOCIAL DENOMINADO: COMITÉ PRO-MEJORAS “LA ESPERANZA”, A FAVOR
DE SUS COPROPIETARIOS
EXPEDIENTE N° 212-C
INFORME N° 013-UERB-AZCA-SOLT-2016**

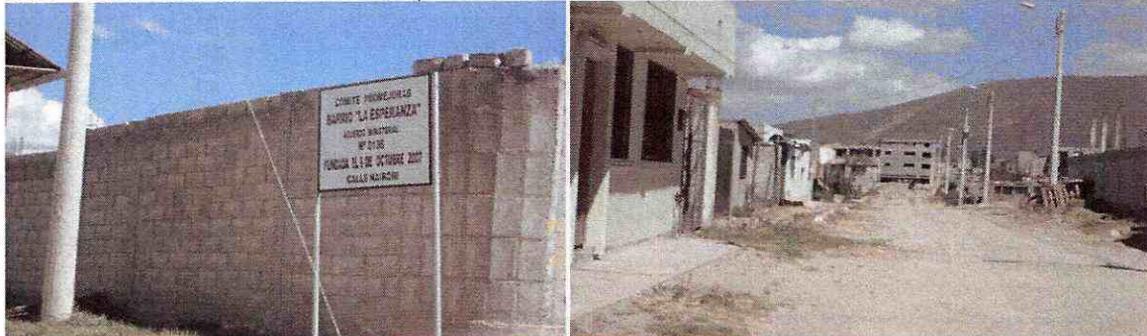
8.1.1 Entrada del barrio "La Esperanza" desde la parte occidental.

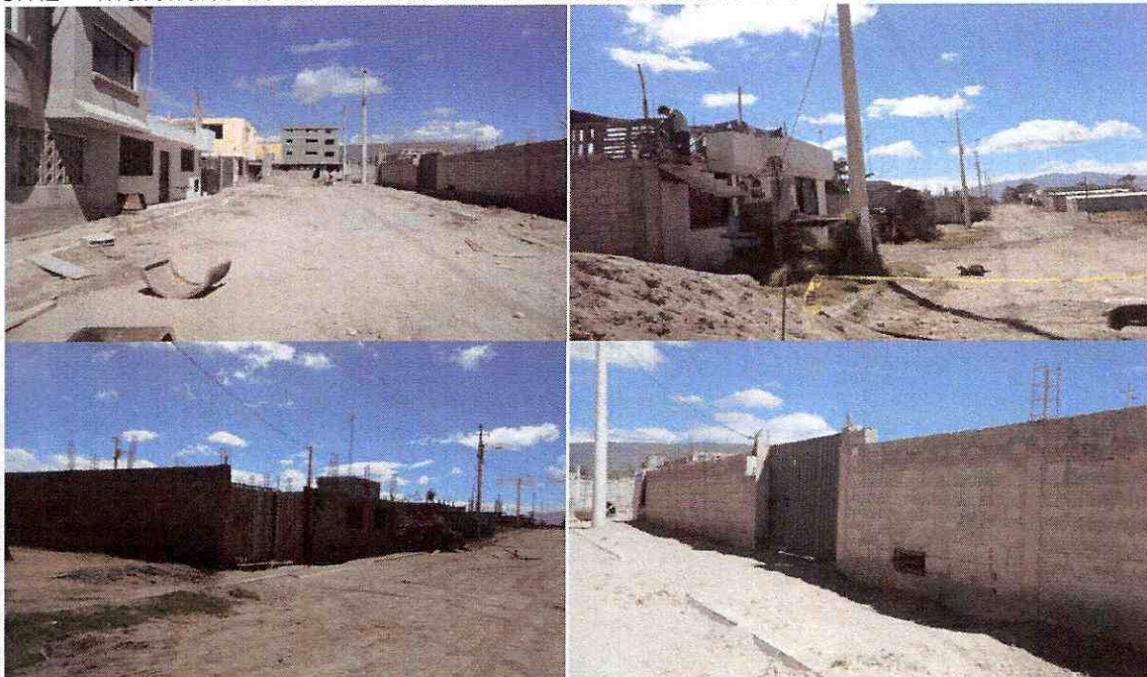
Las viviendas dentro del área de estudio no disponen de diseños estructurales, ni asesoría técnica por lo que se observó que son construidas sin tomar en cuenta parámetros sismo resistentes además de no considerar la resistencia portante del suelo (estudios de suelos); la utilización de estos factores ayudarían a reducir posibles daños asociados a amenazas sísmica o por inestabilidad del terreno.

8.1.2 Materiales de las edificaciones construidas alrededor del area en estudio

Para reducir el riesgo sísmico se debe tomar en cuenta la calidad de los materiales, el proceso constructivo y tipo de suelo sobre el cual se cimienta. Las futuras edificaciones deberán contar con un diseño estructural basado en la Norma Ecuatoriana de la Construcción (NEC), sobretodo, lo que se refiere a diseños sismo resistente – Cargas sísmicas (NEC-SE-DS), para lo cual la Agencia Metropolitana de Control deberá hacer cumplir esta disposición.

Las viviendas en proceso de construcción y demás viviendas dentro del área en análisis no disponen de un diseño estructural y no cuentan con algún tipo de asesoría técnica, ya que se observó que en las casas en proceso de construcción las dimensiones de columnas así como el refuerzo longitudinal es menor a al establecido en la NEC, a esto se suma la gran separación entre estribos ,por lo que el propietario deberá contratar a un especialista (Ingeniero Civil con experiencia en Estructuras) para que evalúe el estado actual de la vivienda o al tratarse de una proyección a un nivel más o al realizar modificaciones estructurales en la vivienda para que el mismo proponga una solución a cada caso, como puede ser un diseño estructural o un sistema de reforzamiento estructural en el caso de ameritarlo.

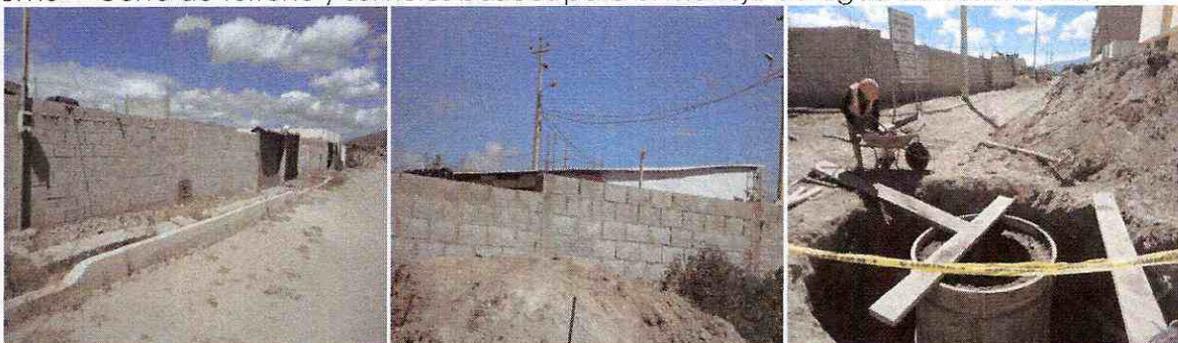
8.1.3 Corte de terreno y servicios basicos para el manejo de agua de escorrentia

Coordinar con la EPMOP para mejorar y concluir el trazado vial interno, asegurando su estabilidad, generados en los cortes efectuados por la apertura del pasaje y sus calles; y considerar el criterio técnico de la EPMAPS para que implemente el sistema de alcantarillado pluvial y sanitario que evite la erosión del suelo y considerar la variable u obras respectivas de mitigación."

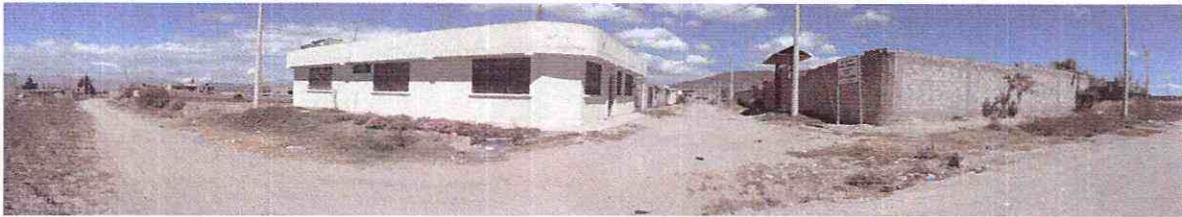
8.1.4 Pendiente del sector y uso del suelo (agricultura)

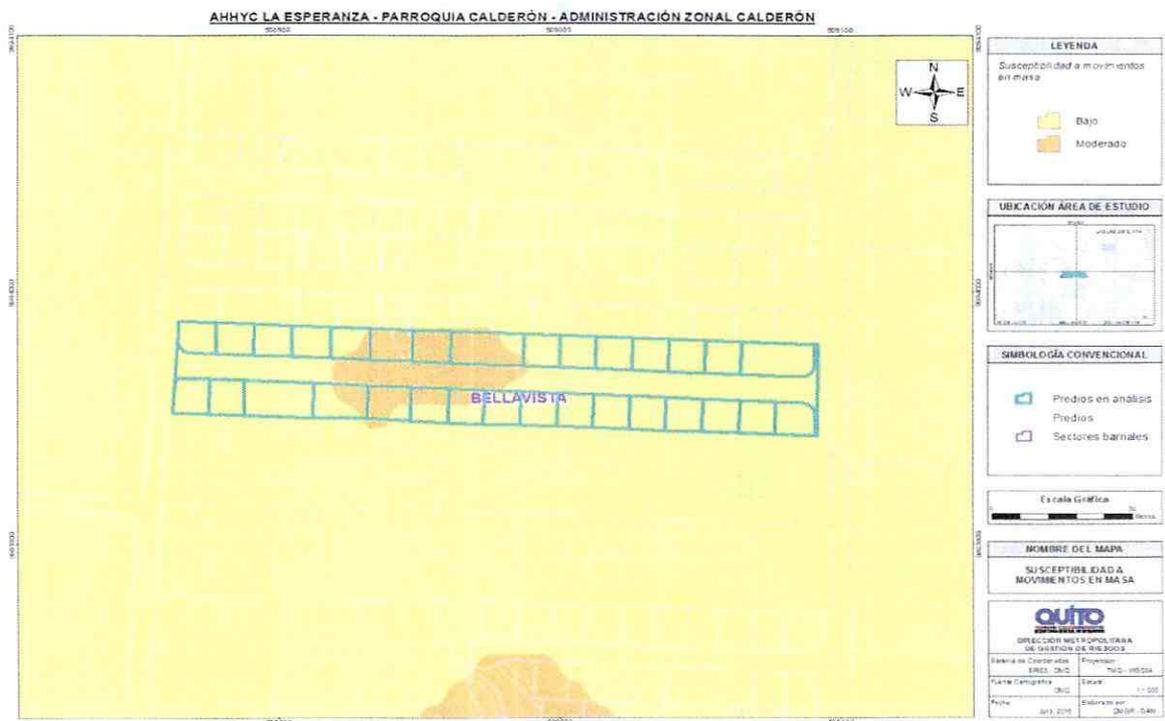
*De acuerdo a las condiciones morfológicas, litológicas y elementos expuestos se manifiesta que presenta un **Riesgo Bajo** en su totalidad frente a movimientos en masa.*

9.1.2 Susceptibilidad a Movimientos en Masa

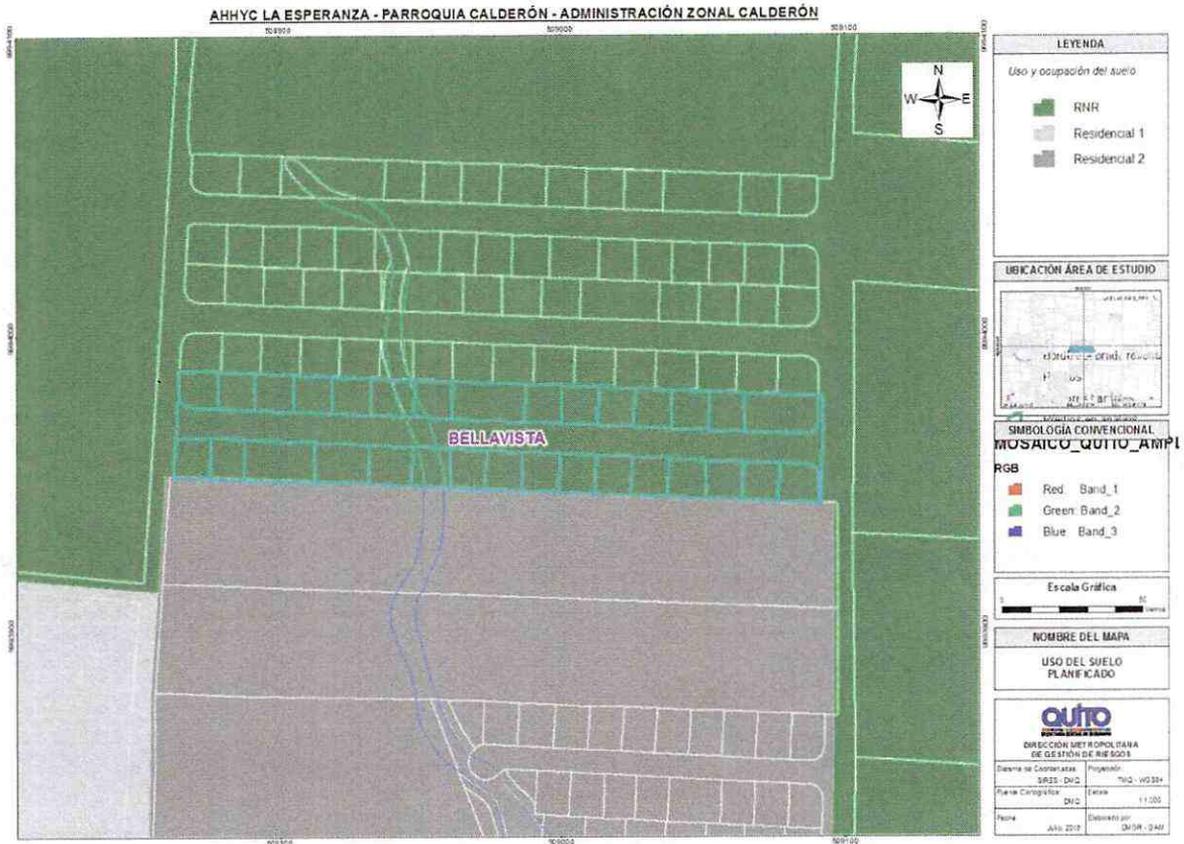
9.1.3 Plan de Uso y Ocupación del Suelo

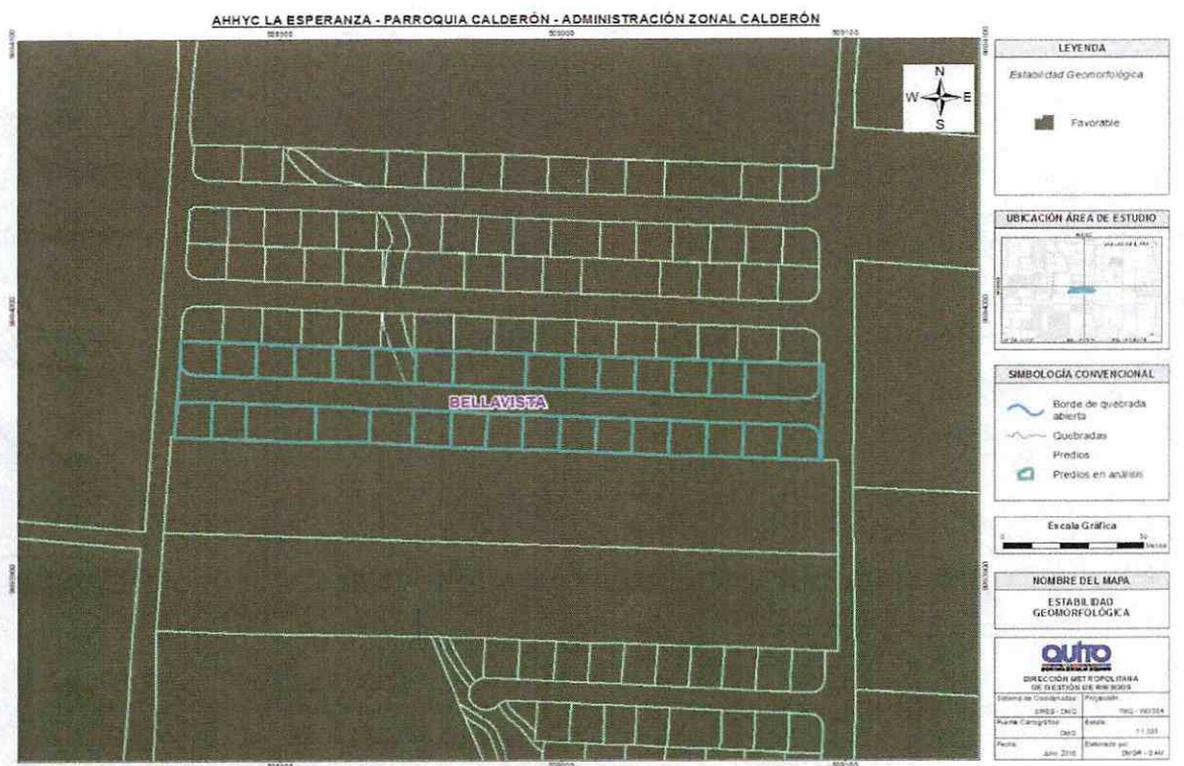
9.1.4 Estabilidad Geomorfológica

Conforme se puede evidenciar en la parte cartográfica del informe solicitado se debe tener especial consideración con los rellenos de quebrada como se presentan en los siguientes lotes 06 y 25. Recomendación que se establece por cuanto a futuro pueden causar hundimientos por los procesos de erosión y/o asentamientos diferenciales que afectarían a las edificaciones que se

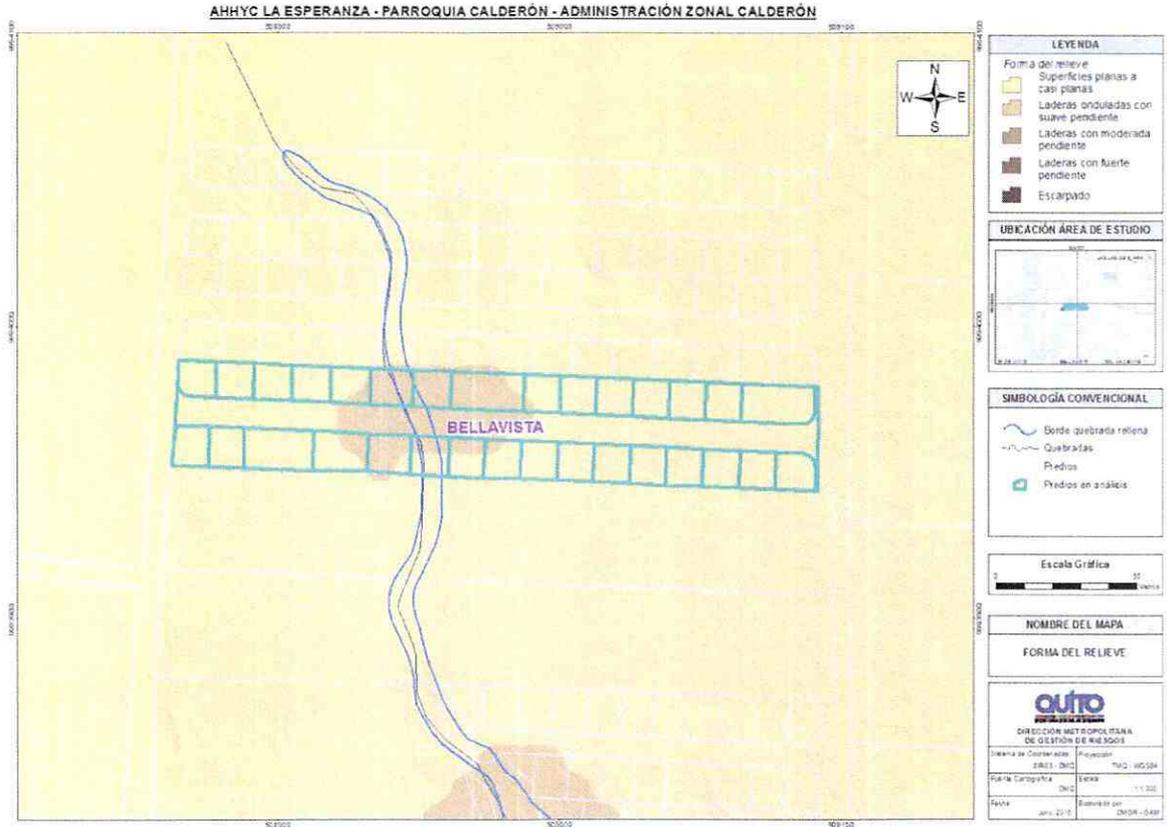
9.1.5 Pendientes
