MEMORANDO N° AZQ-DGT-UTV-2018-0862

ASUNTO: Informe de vías

LOS NOGALES

INFORME TÉCNICO
 Evaluación de Riesgo: Solicitud UERB
 Fecha de inspección: 14/08/2018

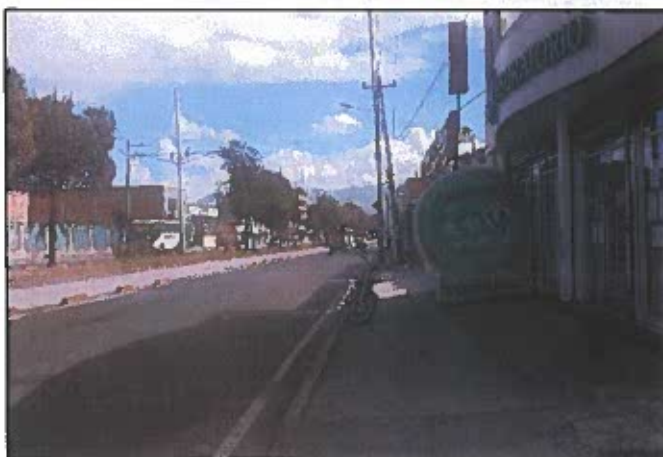
Foto 1 Avenida Pedro Vicente Maldonado

Sistema Vial: La Avenida Pedro Vicente Maldonado que es vía principal en el sector, se encuentra pavimentada con asfalto en caliente y con todos los elementos pertenecientes al sistema de alcantarillado además totalmente constituidos las aceras y bordillos, al interior del asentamiento la superficie de los pasajes se encuentra pavimentada con asfalto en caliente, hormigón simple y en suelo natural, por lo tanto la vulnerabilidad vial es baja.

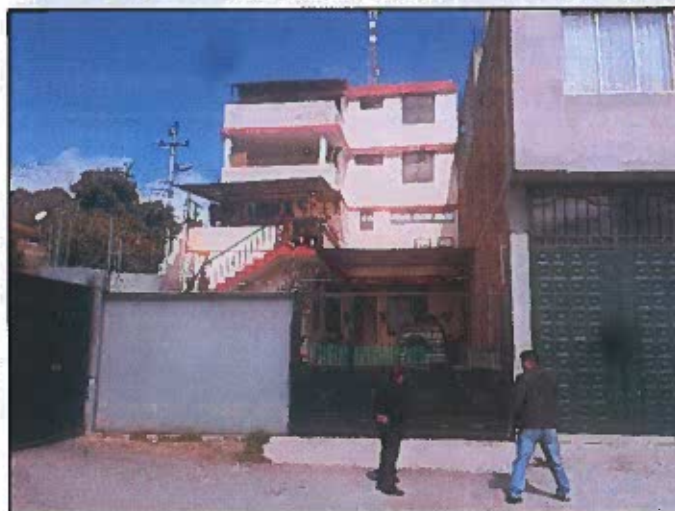
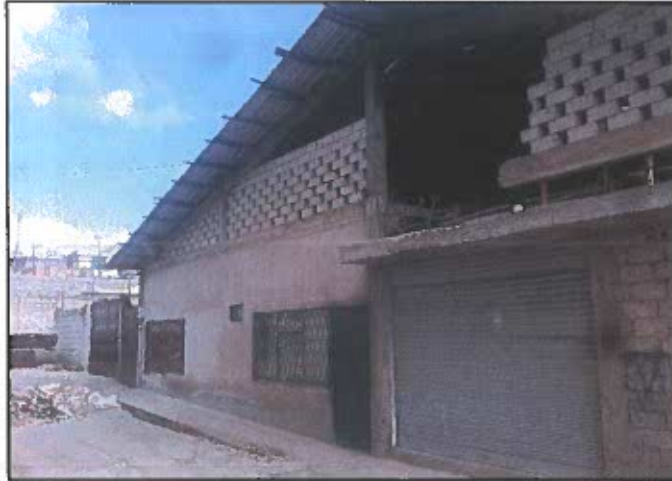
8.1.2 Materiales de las edificaciones construidas en el área en estudio:

- Por subsidencia del terreno y asentamientos diferenciales: De acuerdo al tipo de suelo sobre el cual se encuentran construidas las edificaciones y considerando el número de pisos, año de construcción, tipo de material de paredes y sistema estructural además al no observar durante la inspección afectaciones en las estructuras como fisuras a 45°, edificaciones fuera de plomo, ventanas rotas o puertas trabadas, evidencias de restauración en la estructura de paredes, por lo indicado se determinó lo siguiente:

- Por eventos sísmicos: Analizando las patologías estructurales, irregularidades en planta y elevación, sistema estructural de las edificaciones, tipo de mampostería, tipo de cubierta, sistemas de entrepisos, número de pisos, año de construcción, estado de conservación de la edificación, el suelo sobre el cual está cimentada la estructura; se estableció las tipologías constructivas indicadas en el ítem Tipo de Edificaciones de la Sección 2, corresponde a una vulnerabilidad física como se detalla a continuación:

- Se recomienda que los propietarios y/o poseedores actuales no construyan más viviendas en el macrolote evaluado, ni aumenten pisos sobre las edificaciones existentes, hasta que el proceso de regularización del asentamiento culmine y se determine su normativa de edificabilidad específica que deberá constar en sus respectivos Informes de Regulación Metropolitana, previa emisión de la licencia de construcción de la autoridad competente.

- Posterior a la regularización del AHHYC "Los Nogales", las edificaciones en proceso de construcción, aumento en planta o elevación y demás edificaciones dentro del área en análisis, que no dispongan de un diseño estructural o algún tipo de asesoría técnica, los propietarios deberán contratar a un especialista (Ingeniero/a Civil), para que realice evaluaciones estructurales de las viviendas y proponga alternativas de reparación y/o reforzamiento estructural en caso de ameritarlo.
- La municipalidad, a través de sus organismos de control, deberá dar el seguimiento a los procesos de construcción tanto de la infraestructura de servicios como de las edificaciones nuevas o ampliaciones de las existentes.
