**COMISIÓN DE USO DE SUELO  
COMISIÓN DE ORDENAMIENTO TERRITORIAL  
-EJE TERRITORIAL-**

**ORDENANZA QUE APRUEBA EL FRACCIONAMIENTO DEL PREDIO No. 5191345 SOBRE EL QUE SE ENCUENTRA EL ASENTAMIENTO HUMANO DE HECHO Y CONSOLIDADO DE INTERÉS SOCIAL DENOMINADO BARRIO "VALLE 4" DE SAN JUAN DE CALDERÓN, A FAVOR DE SUS COPROPIETARIOS.**

**EXPEDIENTE N° 211-C  
INFORME N° 018-UERB-AZCA-SOLT-2016**

**ASENTAMIENTO HUMANO DE HECHO Y CONSOLIDADO DE INTERÉS SOCIAL DENOMINADO: BARRIO "VALLE 4" DE SAN JUAN DE CALDERÓN A FAVOR DE SUS COPROPIETARIOS**

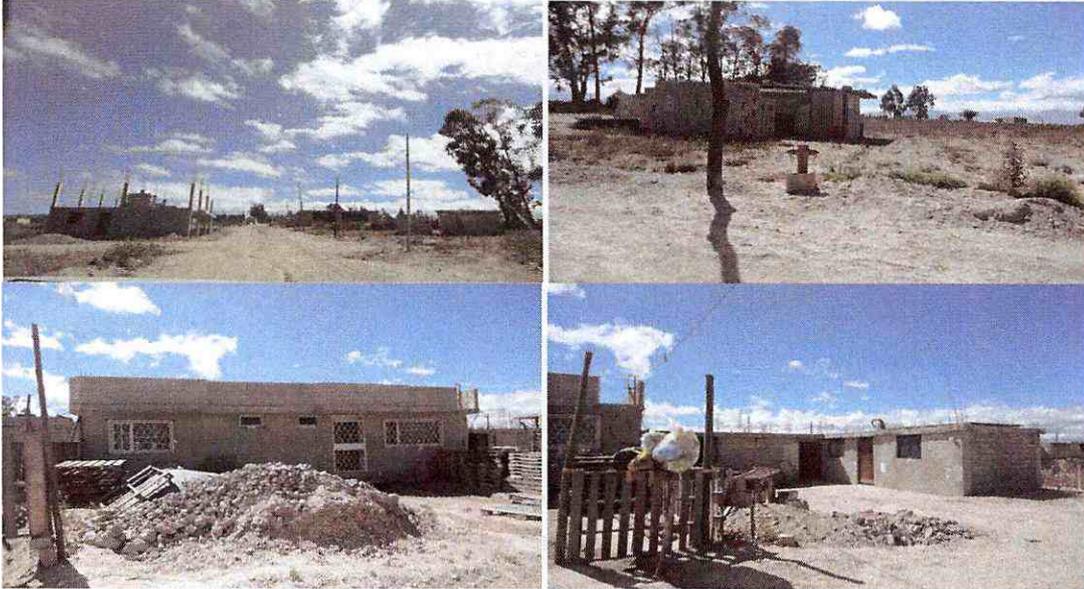
8.1.2 Materiales de las edificaciones construidas en el area en estudio

Las viviendas que conforman el barrio en estudio no fueron construidas tomando en cuenta parámetros de sismo-resistencia estructural, ni la carga portante del suelo. Ambos factores, muy importantes para reducir posibles daños asociados a amenazas sísmicas y por inestabilidad de terrenos. Así la resistencia sísmica en el sector no está garantizada.

Para reducir el riesgo sísmico se debe tomar en cuenta la calidad de los materiales, el proceso constructivo y tipo de suelo sobre el cual se cimienta además de un diseño estructural; por lo que las futuras edificaciones deberán contar con un diseño estructural basado en la Norma Ecuatoriana de la Construcción (NEC), sobretodo, lo que se refiere a

*Las viviendas en proceso de construcción y demás viviendas dentro del área en análisis no disponen de un diseño estructural y no cuentan con algún tipo de asesoría técnica, por lo que el propietario deberá contratar a un especialista (Ingeniero Civil con experiencia en Estructuras) para que evalúe el estado actual de la vivienda o al tratarse de una proyección a un nivel más o al realizar modificaciones estructurales en la vivienda para que el mismo proponga una solución a cada caso, como puede ser un diseño estructural ó un sistema de reforzamiento estructural en el caso de ameritarlo.*

*La Dirección Metropolitana de Gestión de Riesgos (DMGR) recomienda que en las edificaciones levantadas informalmente no se realice más ampliaciones verticales por cuanto se desconoce la capacidad portante del suelo y el sistema constructivo de cada vivienda, ya que a futuro puedan tener problemas de resistencia y seguridad, para lo cual la Agencia Metropolitana de Control deberá hacer cumplir esta disposición.*

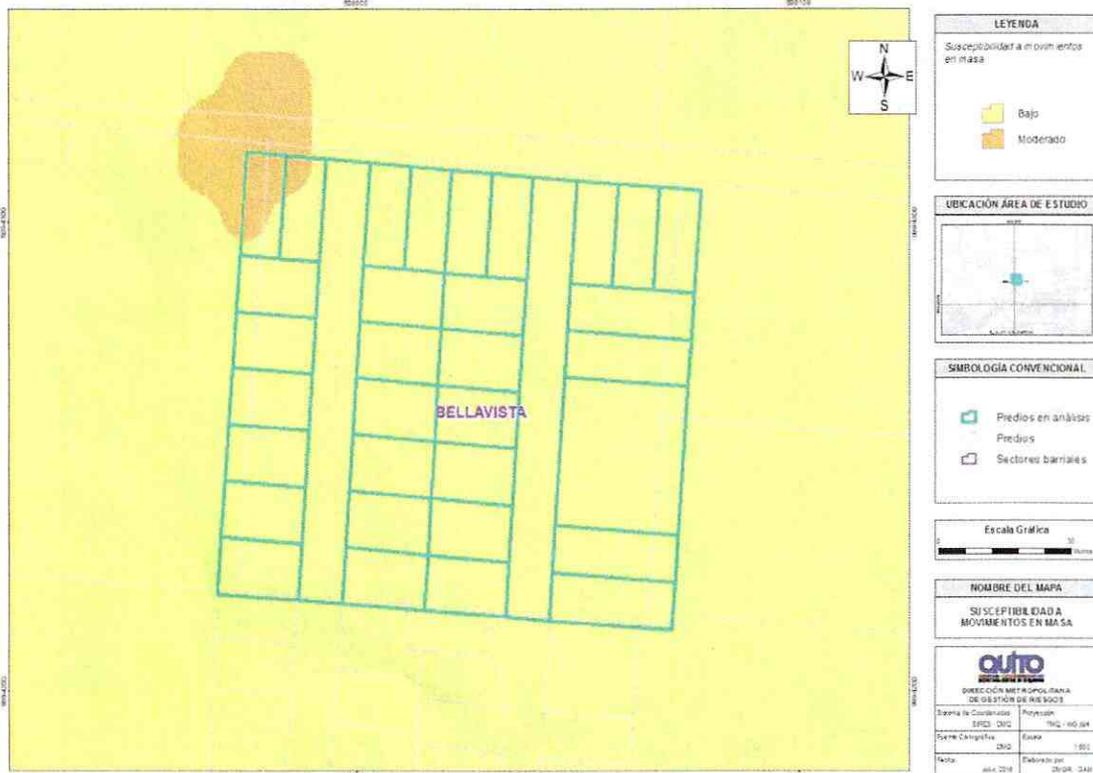
9.1.2 Susceptibilidad a Movimientos en Masa

*De acuerdo a las condiciones morfológicas, litológicas y elementos expuestos se manifiesta que presenta un **Riesgo Bajo Mitigable** en su totalidad frente a movimientos en masa.*
