COMISION DE ORDENAMIENTO TERRITORIAL

**ORDENANZA QUE RECONOCE Y APRUEBA EL FRACCIONAMIENTO DE
LOS PREDIOS No. 5137099, 5110382 Y 5137100 SOBRE LOS QUE SE
ENCUENTRA EL ASENTAMIENTO HUMANO DE HECHO Y CONSOLIDADO
DE INTERÉS SOCIAL DENOMINADO COMITÉ PRO MEJORAS DEL BARRIO
"CARCELÉN BAJO" A FAVOR DE SUS COPROPIETARIOS**

**INFORME SOCIO ORGANIZATIVO, LEGAL Y TÉCNICO
ASENTAMIENTO HUMANO DE HECHO Y CONSOLIDADO DE INTERÉS
SOCIAL DENOMINADO: COMITÉ PRO-MEJORAS DEL BARRIO
"CARCELEN BAJO"**

**EXPEDIENTE Nº 120 AZLD
INFORME No. 010-UERB-AZLD-SOLT-2016**

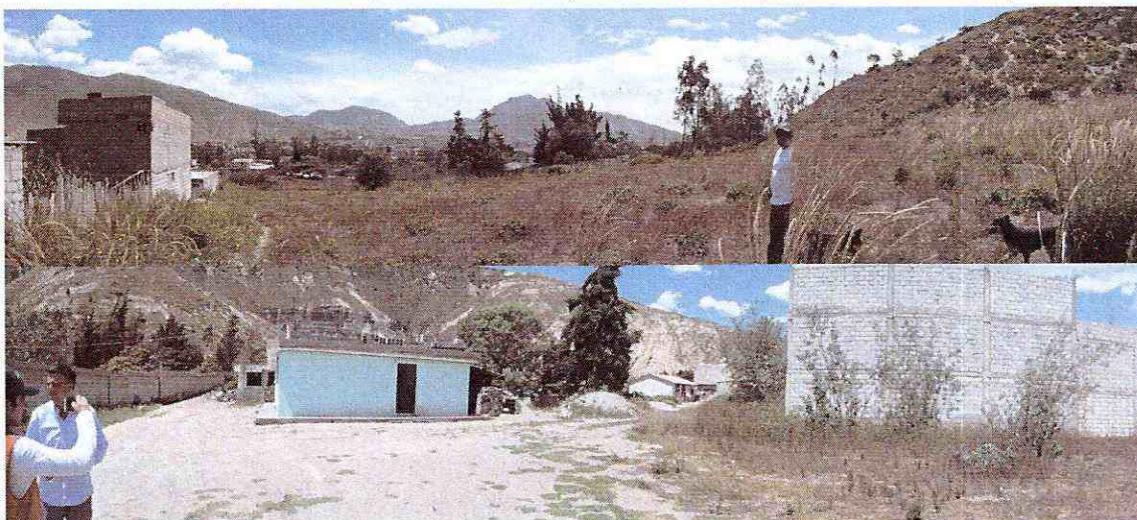
8.1.4 Pendiente del sector y uso del suelo (construcción y cortes del terreno)
