**COMISIÓN DE ORDENAMIENTO TERRITORIAL
-EJE TERRITORIAL-**

EXPIDE LA SIGUIENTE:**ORDENANZA QUE RECONOCE Y APRUEBA EL FRACCIONAMIENTO DEL PREDIO 3502757 SOBRE ELQUE SE ENCUENTRA EL ASENTAMIENTO HUMANO DE HECHO Y CONSOLIDADO DENOMINADO “COOPERATIVA DE VIVIENDA RURAL LA BALBINA”, A FAVOR DE SUS SOCIOS.**

ASENTAMIENTO HUMANO DE HECHO Y CONSOLIDADO

COOPERATIVA DE VIVIENDA RURAL LA BALBINA ADMINISTRACIÓN ZONAL LOS CHILLOS- PARROQUIA AMAGUAÑA

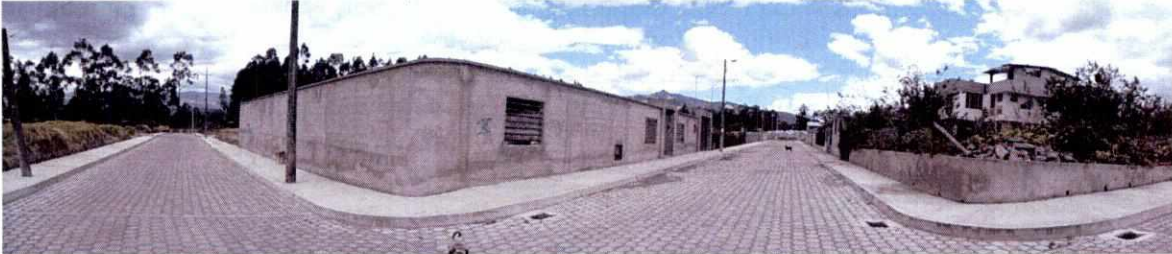
8.1.1 Entrada al AHHYC "Cooperativa de vivienda Rural la Balbina" Amaguaña.

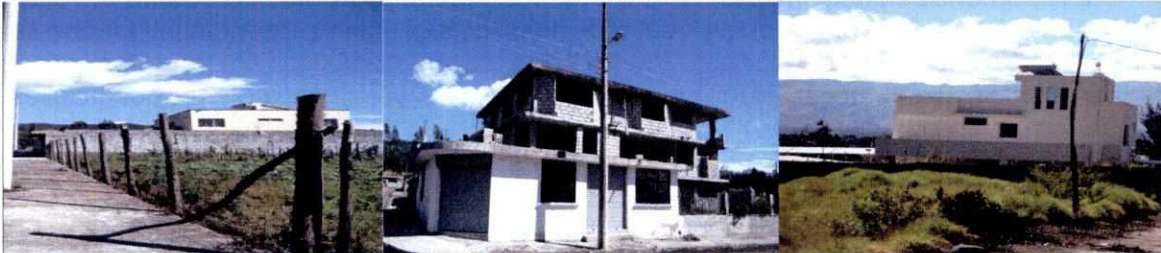
8.1.2 Materiales de las edificaciones construidas alrededor del area en estudio.

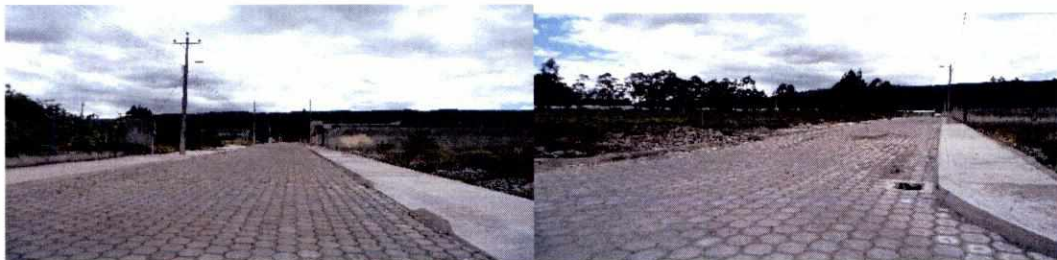
8.1.3 Servicios basicos en el sector existentes

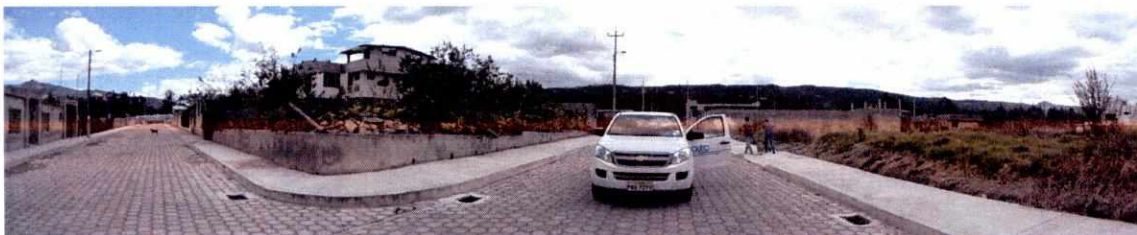
8.1.4 Pendiente del sector y uso del suelo (construcción y cortes del terreno)

- *Los propietarios/poseedores de los lotes que fueron excavados y dejaron taludes expuestos y desprotegidos ante los efectos erosivos que causa la intemperie (precipitaciones, viento), deben contratar a un especialista geotécnico para que realice los estudios técnicos necesarios, como lo establece la Norma Ecuatoriana de Construcción vigente y su respectiva Guía Práctica (NEC-SE-GC), y determine las alternativas de mitigación del riesgo adecuadas según las características topográficas, geológicas, hidrogeológicas y mecánicas del suelo que conforma los taludes. Los estudios técnicos y diseños de las alternativas de mitigación seleccionadas no deberán ser considerados como requisitos durante la etapa de regularización del asentamiento humano evaluado.*
