#### **ORDENANZA QUE RECONOCE Y APRUEBA EL ASENTAMIENTO HUMANO DE HECHO Y CONSOLIDADO DE INTERÉS SOCIAL DENOMINADO COMITÉ PRO MEJORAS DEL BARRIO "SANTA TERESITA PRIMERA ETAPA", A FAVOR DE SUS COPROPIETARIOS**

**EXPEDIENTE N° 183-C  
 INFORME N° 004-UERB-AZCA-SOLT-2016**

**ASENTAMIENTO HUMANO DE HECHO Y  
 CONSOLIDADO DE INTERÉS SOCIAL DENOMINADO:  
 COMITÉ PRO MEJORAS DEL BARRIO "SANTA  
 TERESITA PRIMERA ETAPA", A FAVOR DE SUS  
 COPROPIETARIOS**

**INFORME TÉCNICO**  
**Evaluación de Riesgo: Solicitud UERB**  
**Fecha de inspección: 26/02/2015**

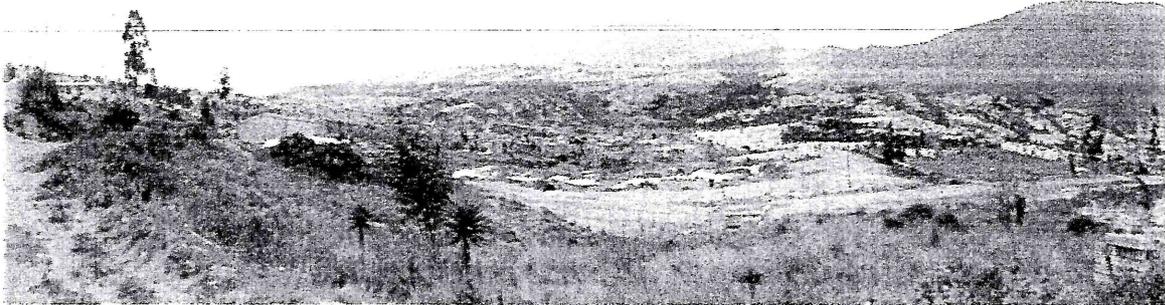
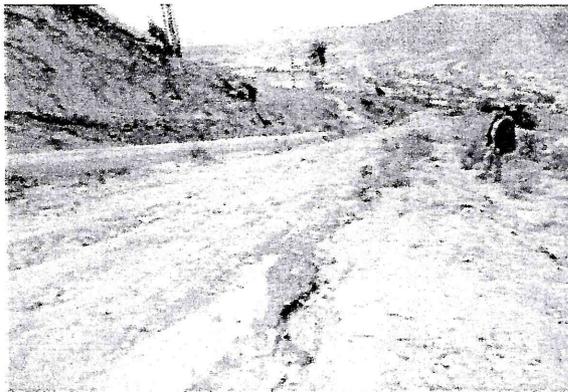
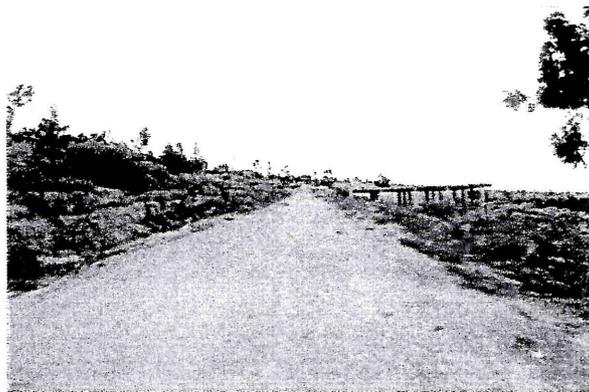
8.1.1 Entrada del barrio "Santa Teresita" desde la parte sur occidental.

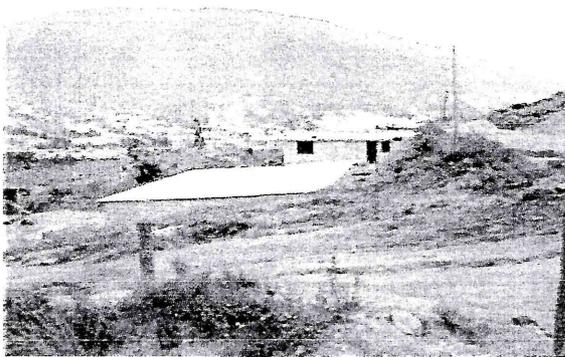
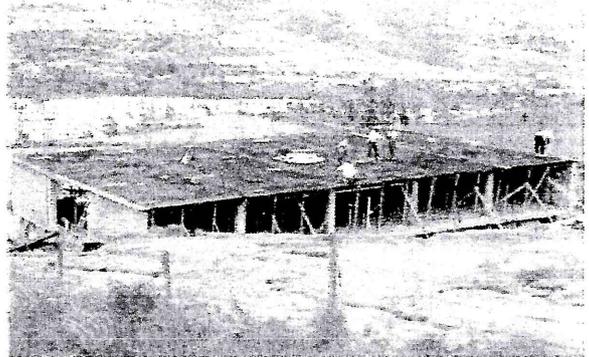
Las viviendas que conforman el barrio en estudio no fueron construidas tomando en cuenta parámetros de sismo-resistencia estructural, ni la carga portante del suelo. Ambos factores son muy importantes para reducir posibles daños asociados a amenazas sísmicas y por inestabilidad de terrenos. Así, la resistencia sísmica de las estructuras en las construcciones del sector no está garantizada.

8.1.2 Materiales de las edificaciones construidas alrededor del area en estudio.

- *Para reducir el riesgo sísmico se tiene que tomar en cuenta la calidad constructiva de las viviendas y el tipo de suelo. Las futuras edificaciones deberán ser construidas siguiendo la guía técnica de la Norma Ecuatoriana de la Construcción (NEC-11), sobretodo, lo que se refiere a diseños estructurales sismo-resistentes, para lo cual la Agencia Metropolitana de Control deberá hacer cumplir esta disposición. Y para las edificaciones actuales, sus propietarios deberían contratar a un especialista (Ing. Civil Estructuralista o Estructural) para que avalúe su estado actual y proponga un sistema de reforzamiento estructural si el caso lo amerita.*

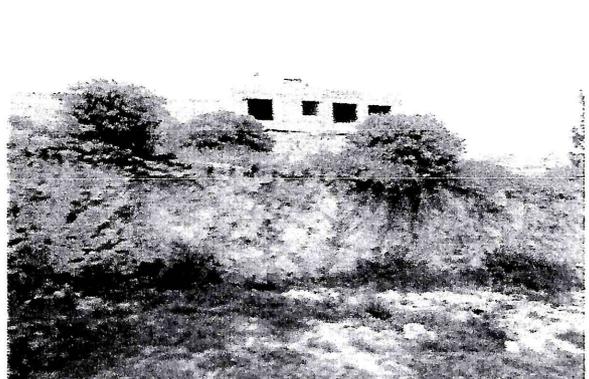
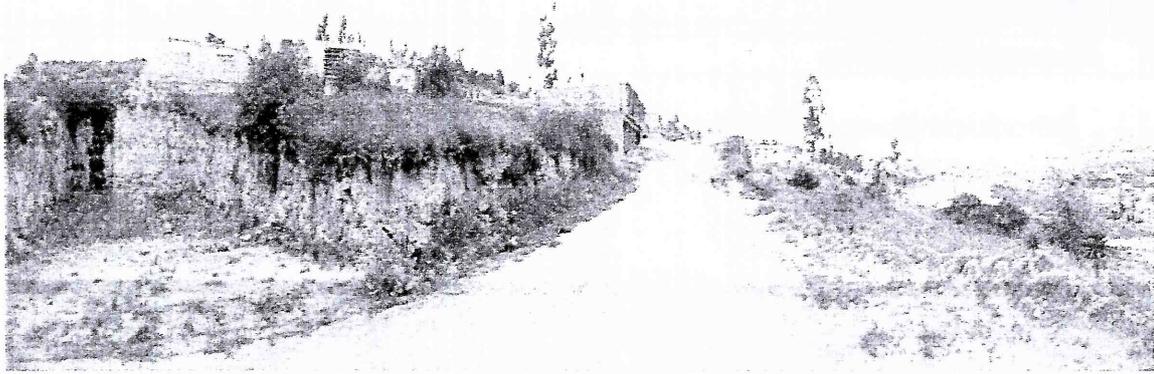
- *La topografía del terreno ha sido alterada al realizar cortes en sentido perpendicular (vías, caminos y construcciones) formando taludes casi verticales de diferentes alturas, algunas mayores a 3 metros, por lo que deberán ser estabilizados según la técnica sugerida en el estudio de suelos para ser recubiertos con cobertura vegetal o realizar muros de protección con la responsabilidad de la comunidad y supervisados por un profesional competente, acciones de mitigación que servirán para evitar que continúe el proceso erosivo de los taludes, los que al*

*estar desprotegidos, el agua y el viento puede ocasionar cárcavas que con el paso del tiempo son factores detonantes para un deslizamiento.*

8.1.3 Corte de terreno y falta de servicios basicos para manejo de agua de escorrentia.

- *Coordinar con la EPMMOP para mejorar el trazado de la red vial, asegurando su estabilidad y de los taludes generados en los cortes efectuados para la apertura de las calles y espacios; y considerar el criterio técnico de la EPMAPS para que implemente el sistema de alcantarillado pluvial y sanitario que evite la erosión del suelo, ya que por la inclinación misma de la ladera en el sector afecta directamente a los lugares que están desprovistos de protección, considerando la variable riesgo u obra respectivas de mitigación.*

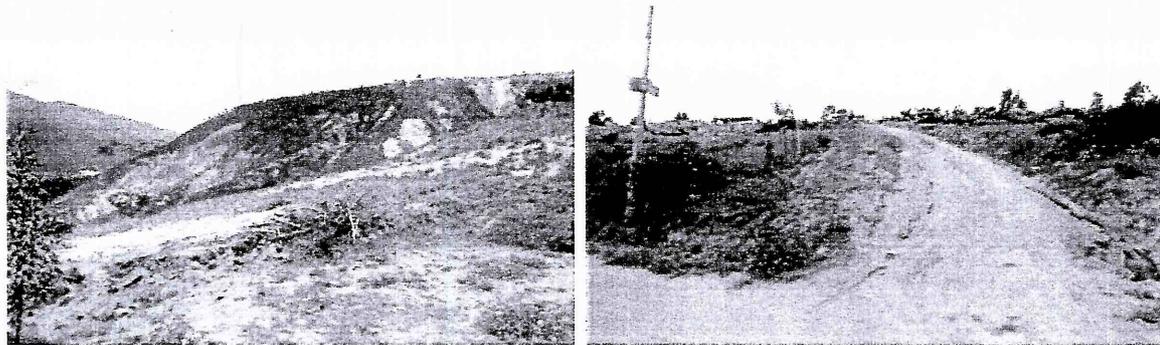
8.1.4 Pendiente del sector y uso del suelo ( construcción y agricultura)

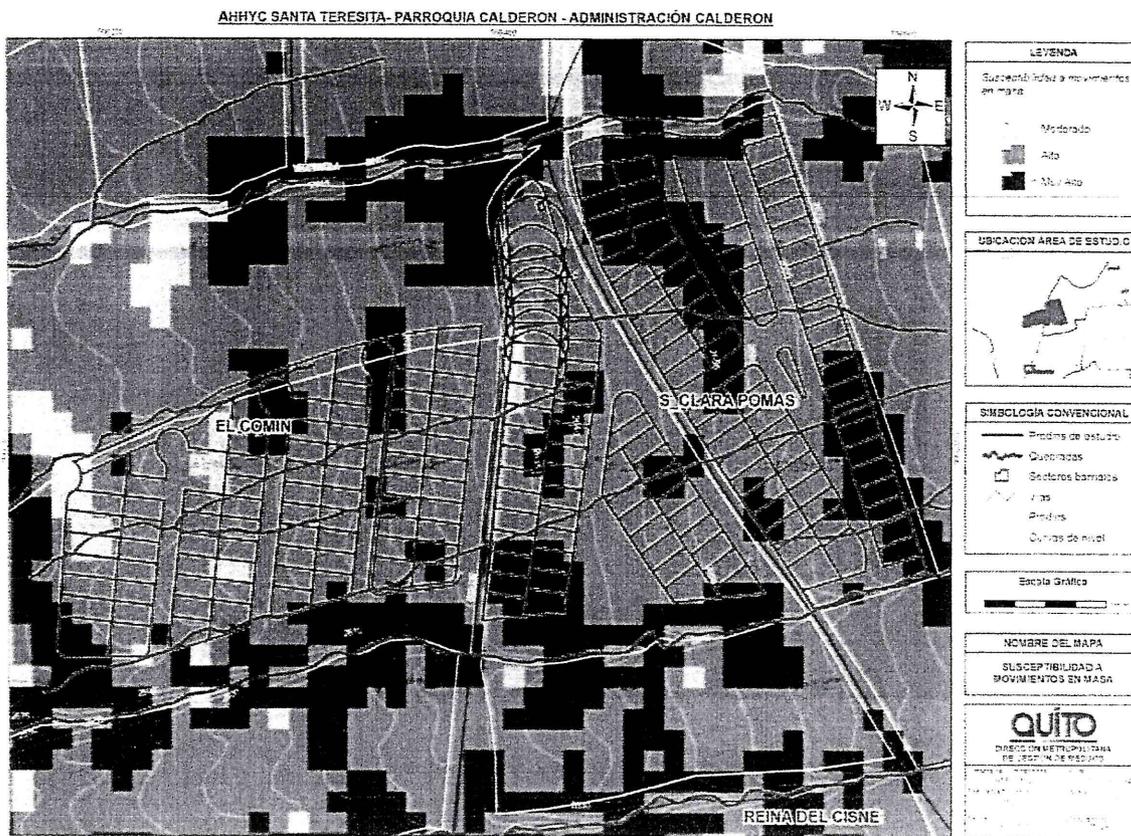
## 8.2.2 Susceptibilidad a Movimientos en Masa

*De acuerdo a las construcciones morfológicas, litológicas y elementos expuestos se manifiesta que presenta un **Riesgo Alto Mitigable** en un 60% y **de Muy Alto Mitigable** en un 40% frente a movimientos en masa.*

- *La Dirección Metropolitana de Gestión de Riesgos (DMGR) recomienda que para el proceso de regularización del barrio "Santa Teresita", es necesario que se realice un estudio geológico-geotécnico que determine la estabilidad de la ladera (en al menos cuatro perfiles), para lo cual se deberá calcular el Factor de Seguridad, considerando cargas estáticas y dinámicas, así como niveles freáticos superficiales (saturación del suelo). Este estudio también deberá determinar la capacidad portante admisible del suelo (carga máxima que puede soportar sin que su estabilidad sea amenazada). También permitirá conocer las condiciones mecánicas del suelo que será validada posteriormente por la DMGR, debido a la característica litológica poco favorable que se observaron en varios sitios, y la vulnerabilidad física de las construcciones que es muy alta según la evaluación técnica realizada.*
