**COMISIÓN DE USO DE SUELO  
COMISIÓN DE ORDENAMIENTO TERRITORIAL  
-EJE TERRITORIAL-**

**ORDENANZA QUE APRUEBA EL FRACCIONAMIENTO DE LOS PREDIOS NÚMEROS 5782300, 5782301 Y 5782303 SOBRE LOS QUE SE ENCUENTRA EL ASENTAMIENTO HUMANO DE HECHO Y CONSOLIDADO DE INTERÉS SOCIAL DENOMINADO COMITÉ PRO MEJORAS DEL BARRIO "ARCO IRIS DE BELLAVISTA", A FAVOR DE SUS COPROPIETARIOS.**

**INFORME SOCIO ORGANIZATIVO, LEGAL Y TÉCNICO  
DEL ASENTAMIENTO HUMANO DE HECHO Y CONSOLIDADO DE INTERÉS  
SOCIAL DENOMINADO: COMITÉ PRO MEJORAS DEL BARRIO "ARCO IRIS DE  
BELLAVISTA" A FAVOR DE SUS COPROPIETARIOS  
EXPEDIENTE Nº 215-C  
INFORME Nº 023-URB-AZCA-SOLT-2016**

**ASENTAMIENTO HUMANO DE HECHO Y  
CONSOLIDADO DE INTERÉS SOCIAL DENOMINADO:  
COMITÉ PRO MEJORAS DEL BARRIO "ARCO IRIS DE  
BELLAVISTA", A FAVOR DE SUS COPROPIETARIOS**

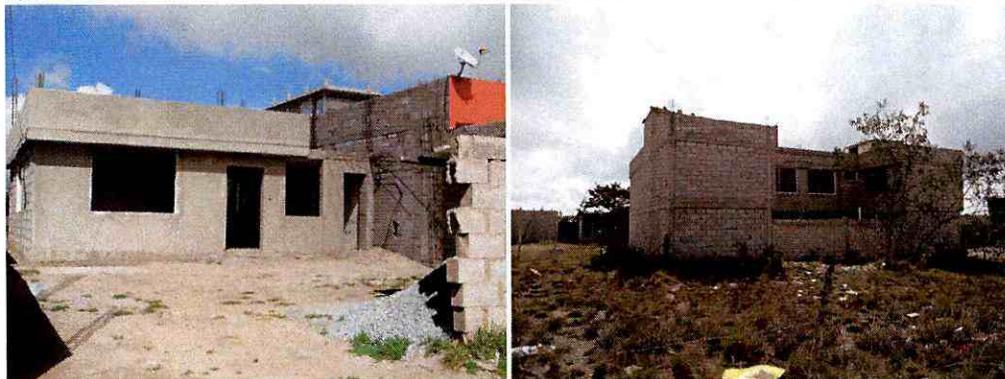
**8.1.2 Materiales de las edificaciones construídas alrededor del área en estudio.**

Las viviendas que conforman el barrio en estudio no fueron construidas tomando en cuenta parámetros de sismo-resistencia estructural, ni la carga portante del suelo. Ambos factores son muy importantes para reducir posibles daños asociados a amenazas sísmicas y por inestabilidad de terrenos. Así la resistencia sísmica en el sector no está garantizada.

Para reducir el riesgo sísmico se debe tomar en cuenta el diseño estructural, el detallado y la realización concreta de la construcción así como la calidad de los materiales de construcción, además un estudio de suelos; por lo que las futuras edificaciones deberán hacer un uso adecuado de los criterios de diseño sismo resistentes y cargas sísmica contemplados en la Norma Ecuatoriana de la Construcción e la Construcción (NEC-SE-DS), considerando la capacidad portante del suelo, teniendo la Agencia Metropolitana de Control hacer cumplir la normativa vigente.

En edificaciones en proceso de construcción, aumento en planta o elevación y demás edificaciones dentro del área de análisis, que no dispongan un diseño estructural o algún tipo de asesoría técnica, el propietario deberá contratar a un especialista (Ingeniero Civil con experiencia en Estructuras), para que se realice un estudio estructural y proponga una

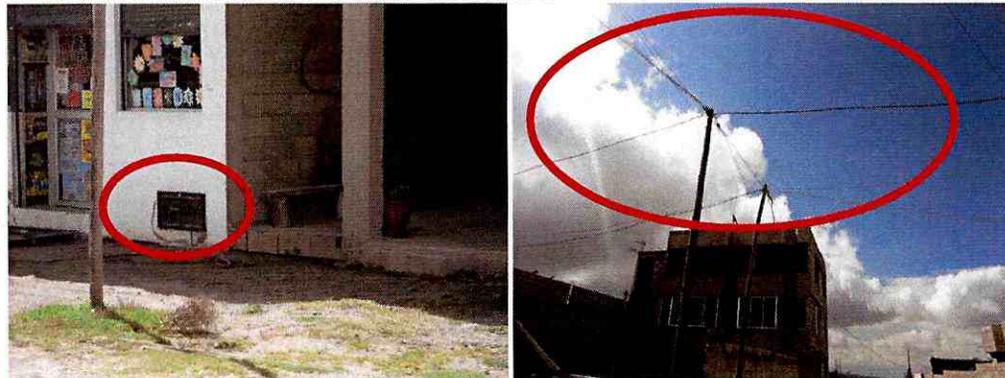
**8.1.3 Servicios básicos en el sector existentes.**

- Litología: Cangahua sobre volcánicos indiferenciados
- Cobertura de suelo: asentamiento estructural (Edificaciones)
- Uso Del Suelo: Residencial Urbano 1
- Drenajes: Dentro del pasaje de "Arco Iris de Bellavista" se visualiza por el trazado y corte de terreno drenajes y surcos formados por la erosión del suelo en especial en temporada de lluvias lo cual produce infiltración.

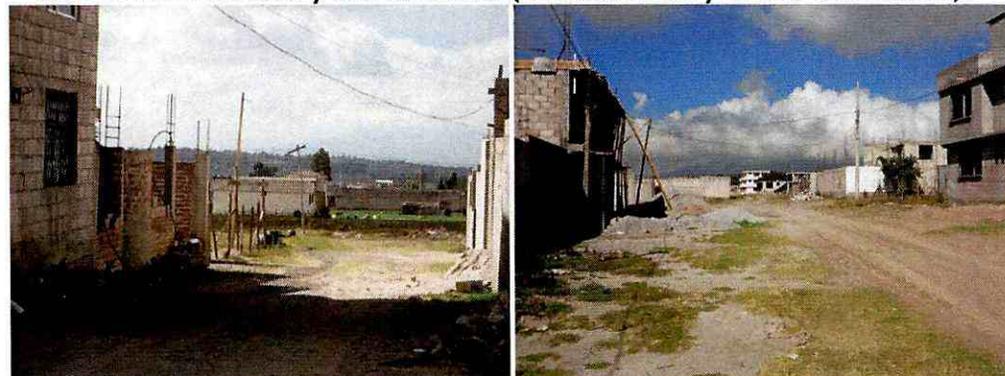
**8.1.4 Pendiente del sector y uso del suelo ( construcción y cortes del terreno).**

*La Topografía del terreno ha sido alterada al realizar cortes para implementar vías, caminos y construcciones, por lo que se recomienda que la comunidad realice las obras de mitigación analizando parámetros como cohesión, ángulo de fricción, capacidad portante o de carga, así como la estabilidad del terreno considerando distintos escenarios (saturación de agua y cargas dinámicas ejercidas por sismos) y de ser necesario, que proponga el diseño estructural y la ejecución de las obras de mitigación que se requieran con un profesional responsable y estas obras de mitigación en sus costos serán asumidos por la comunidad.*

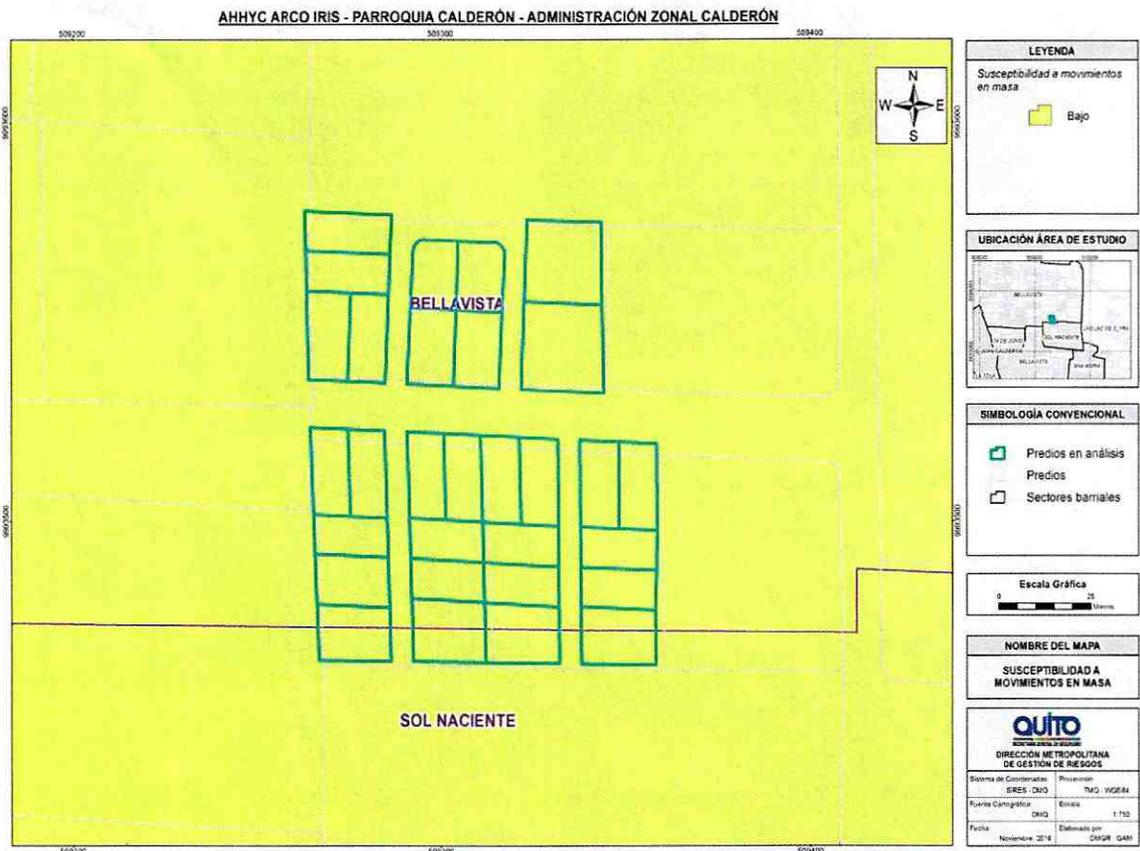
**8.2.2 Susceptibilidad a Movimientos en Masa.**

*De acuerdo a las condiciones morfológicas, litológicas y elementos expuestos se manifiesta que presenta un **Riesgo Bajo** frente a movimientos de remoción en masa.*
