**COMISIÓN DE ORDENAMIENTO TERRITORIAL
-EJE TERRITORIAL-**

ORDENANZA QUE RECONOCE Y APRUEBA EL FRACCIONAMIENTO DE LOS PREDIOS NÚMEROS: 537427 Y 1213652 SOBRE LOS QUE SE ENCUENTRA EL ASENTAMIENTO HUMANO DE HECHO Y CONSOLIDADO DE INTERÉS SOCIAL DENOMINADO COMITÉ PRO MEJORAS DEL BARRIO "EL PEDREGAL", A FAVOR DE SUS COPROPIETARIOS.

**EXPEDIENTE Nº 151 AZLD
 INFORME No. 008-UERB-AZLD-SOLT-2017**

Nº.211 AT-DMGR-2017

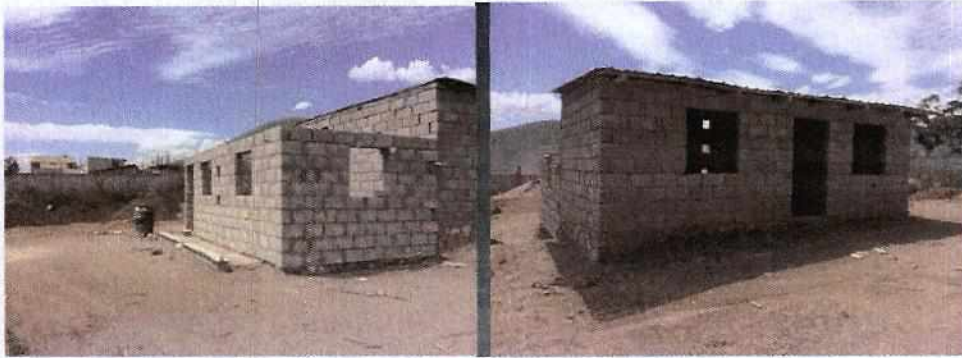
8.1.1 Edificaciones en proceso de construcción

- Posterior a la regularización del AHHYC "El Pedregal", las edificaciones en proceso de construcción, aumento en planta o elevación y demás edificaciones dentro del área en análisis, que no dispongan de un diseño estructural o algún tipo de asesoría técnica, los propietarios deberán contratar a un especialista (Ingeniero/a Civil), para que realice evaluaciones estructurales de las viviendas y proponga alternativas de reparación y/o reforzamiento estructural en caso de ameritarlo.

- Se recomienda que los propietarios y/o poseionarios actuales no construyan más viviendas en el macrolote evaluado, ni aumenten pisos sobre las edificaciones existentes, hasta que el proceso de regularización del asentamiento culmine y se determine su normativa de edificabilidad específica que deberá constar en sus respectivos Informes de Regulación Metropolitana, previa emisión de la licencia de construcción de la autoridad competente.

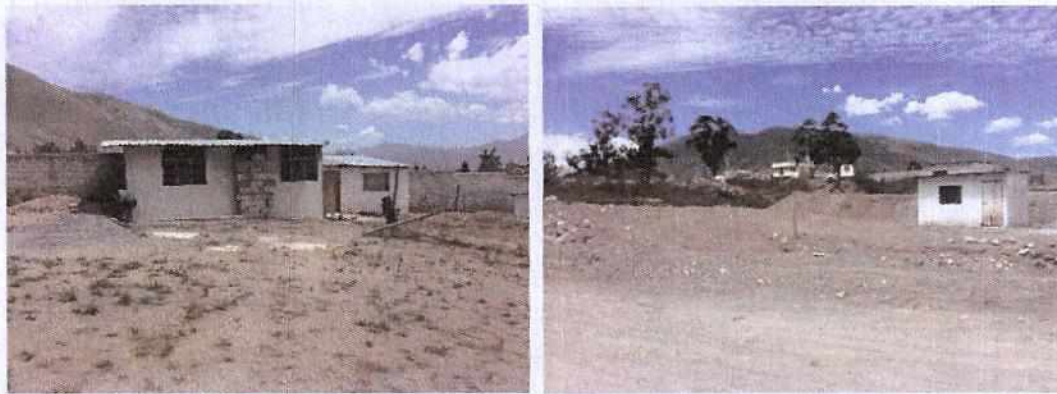
8.1.2 Tipologías constructivas y servicios básicos en el sector

- **Riesgo por eventos sísmicos:** de manera general, todo el AHHYC "El Pedregal" de la Parroquia San Antonio presenta condiciones de Riesgo Alto Mitigable, debido a la vulnerabilidad de sus construcciones y el tipo de suelo
