**COMISIÓN DE ORDENAMIENTO TERRITORIAL  
-EJE TERRITORIAL-**

**ORDENANZA QUE RECONOCE Y APRUEBA EL FRACCIONAMIENTO DE LOS PREDIOS NÚMEROS 5192362 Y 5192361 SOBRE LOS QUE SE ENCUENTRA EL ASENTAMIENTO HUMANO DE HECHO Y CONSOLIDADO DE INTERÉS SOCIAL DENOMINADO: COMITÉ PRO-MEJORAS DEL BARRIO "EL CLAVEL", A FAVOR DE SUS SOCIOS.**

**INFORME N°010-UERB-AZCA-SOLT-2017**

**ASENTAMIENTO HUMANO DE HECHO Y CONSOLIDADO DE INTERÉS SOCIAL DENOMINADO: COMITÉ PRO-MEJORAS DEL BARRIO "EL CLAVEL", A FAVOR DE SUS COPROPIETARIOS**

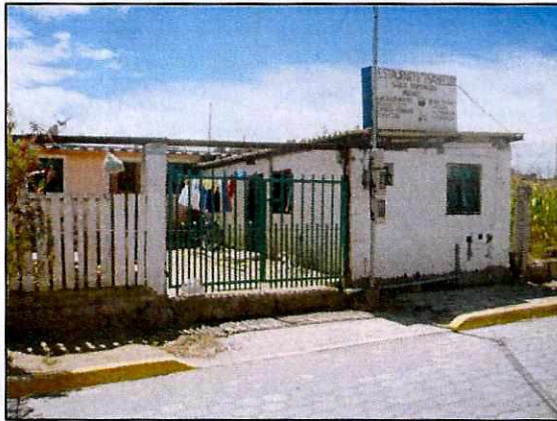
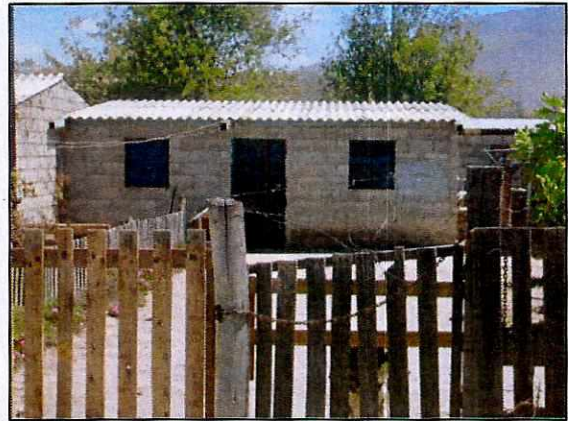
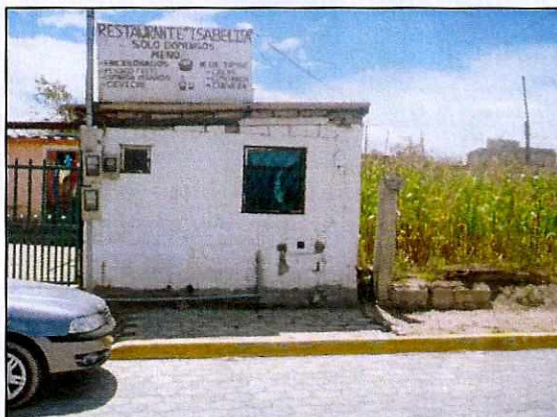
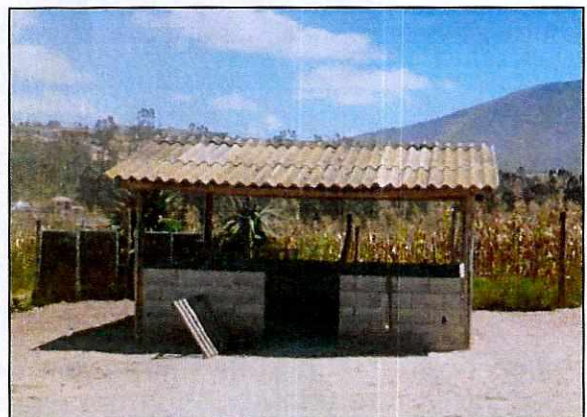
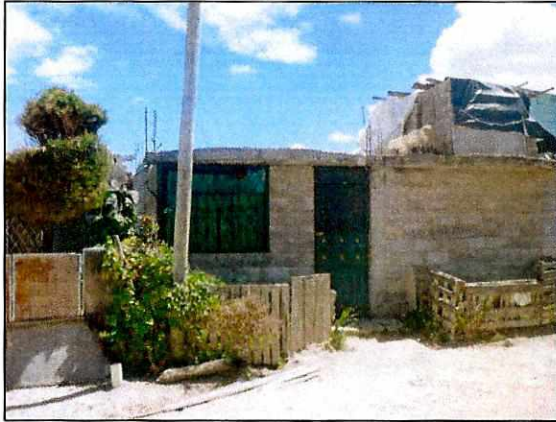
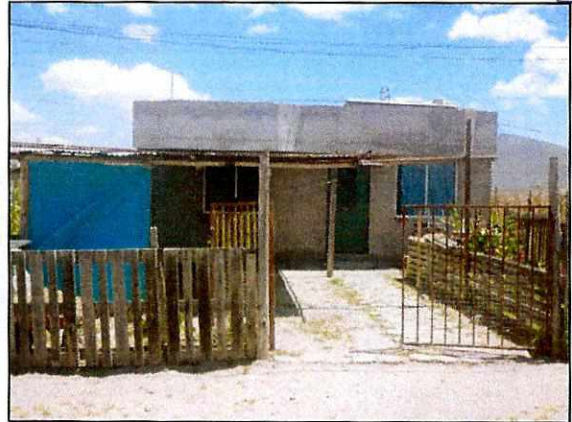
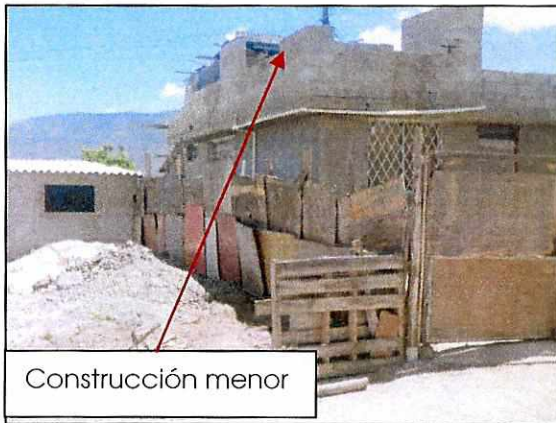
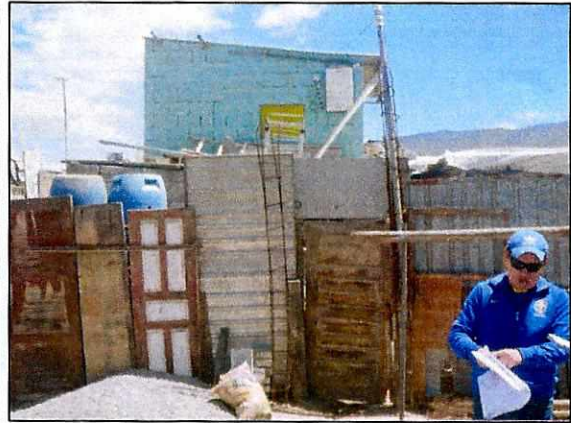
#### 8.1.1 Acceso principal al AHHYC El Clavel y Edificaciones existentes

Construcción menor

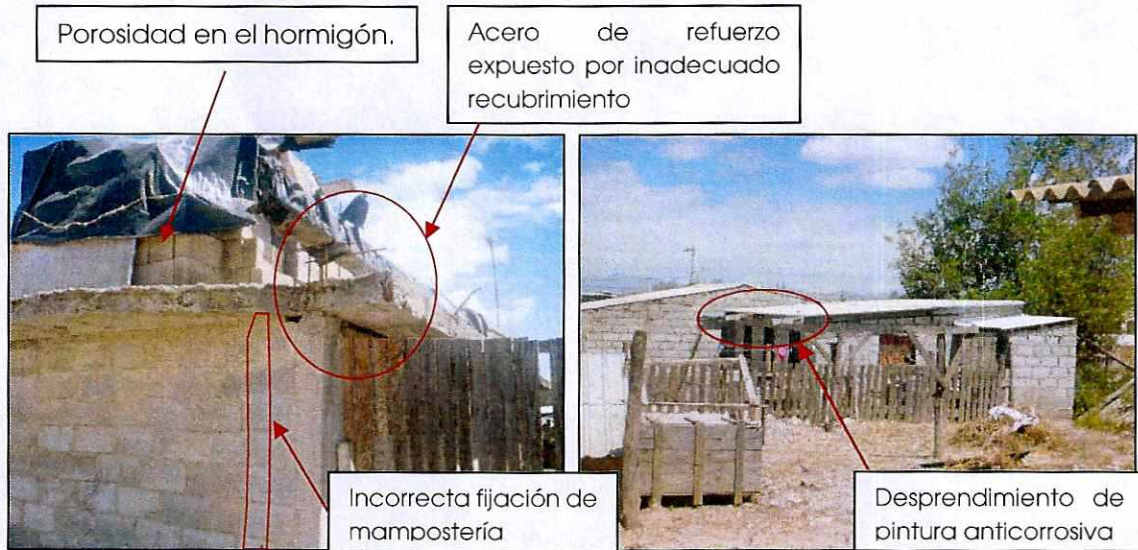
8.1.3 Patologías encontradas en las estructura de los lotes inspeccionados.

- **Riesgo por eventos sísmicos:** *de manera general, todo el AHHYC "El Clavel" de la Parroquia Calderón presenta condiciones de Riesgo Alto Mitigable, debido a la vulnerabilidad de sus construcciones, el tipo de suelo y la cercanía a una fuente sísmica (falla geológica).*

- *Se recomienda que los propietarios y/o poseionarios actuales no construyan más viviendas en el macrolote evaluado, ni aumenten piso sobre las edificaciones existente, hasta que el proceso de regularización del asentamiento culmine y se determine su normativa específica de edificabilidad que deberá constar en sus respectivos Informes de Regulación Metropolitana individuales, previa emisión de la licencia de construcción de la autoridad competente. Una vez culminado el proceso de regularización del suelo para el AHHYC "El Clavel", se deberá contratar un estudio geotécnico del suelo para conocer parámetros mecánicos que permitan diseñar y construir las futuras viviendas según la Norma Ecuatoriana de Construcción vigente.*

- *Posterior a la regularización del AHHYC "El Clavel", las edificaciones en proceso de construcción aumento en planta o elevación y demás edificaciones dentro del área en análisis, que no dispongan de un diseño estructural o algún tipo de asesoría técnica, los propietarios deberán contratar a un especialista (Ingeniero/a Civil), para que realice evaluaciones estructurales de las viviendas y proponga alternativas de reparación y/o reforzamiento estructural en caso de ameritarlo.*
- *La municipalidad, a través de sus organismos de control, deberá dar el seguimiento a los procesos de construcción tanto de la infraestructura de servicios como de las edificaciones nuevas o ampliaciones de las existentes.*

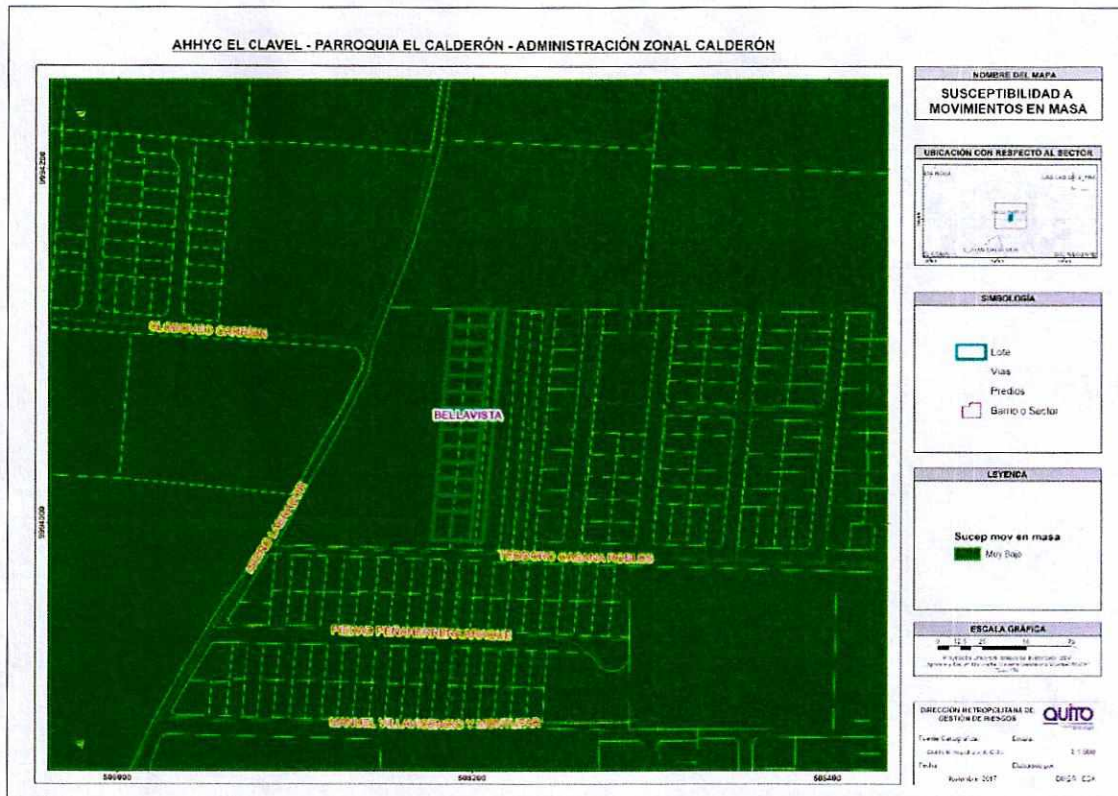
8.2.3 Susceptibilidad a Movimientos en Masa

- **Riesgo por movimientos en masa:** *el AHHYC "El Clavel" en general presenta un Riesgo Bajo Mitigable frente a movimientos de remoción en masa. Esto debido a que no se observaron condiciones físicas en el terreno que representen amenaza, ni tampoco condiciones de exposición, para que ocurran movimientos en masa que puedan ocasionar daños o pérdidas.*

- *Se recomienda que mediante mingas comunitarias se implemente sistemas de conducción de escorrentía (agua lluvia) y manejo de aguas servidas en las calles de tierra afirmada para prevenir la erosión del suelo y arrastre de material que pueda afectar al mismo asentamiento (pasaje interno) y otros colindantes.*
