**COMISIÓN DE ORDENAMIENTO TERRITORIAL
-EJE TERRITORIAL-**

EXPIDE LA SIGUIENTE:**ORDENANZA QUE RECONOCE Y APRUEBA EL FRACCIONAMIENTO DEL PREDIO 99953 SOBRE EL QUE SE ENCUENTRA EL ASENTAMIENTO HUMANO DE HECHO Y CONSOLIDADO DE INTERÉS SOCIAL DENOMINADO "LA DOLOROSA 2" ETAPA 1 A FAVOR DE SUS COPROPIETARIOS**

**INFORME SOCIO ORGANIZATIVO, LEGAL Y TÉCNICO DEL
 ASENTAMIENTO HUMANO DE HECHO Y CONSOLIDADO DE INTERES SOCIAL
 DENOMINADO:
 LA DOLOROSA 2 "ETAPA 1", A FAVOR DE SUS COPROPIETARIOS
 EXPEDIENTE N° 314 E
 INFORME N°. 001-UERB-E-SOLT-2017**

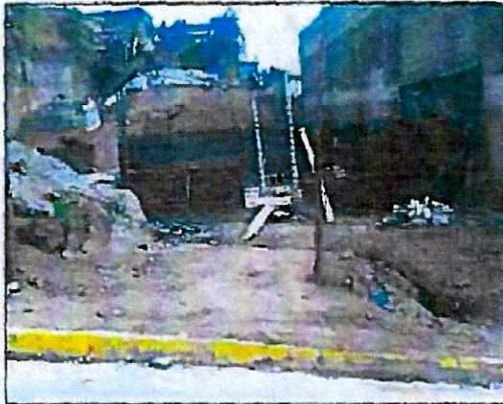
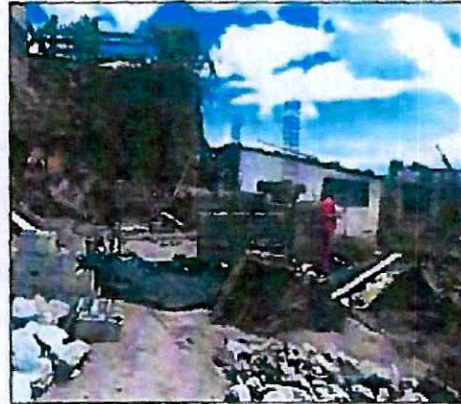
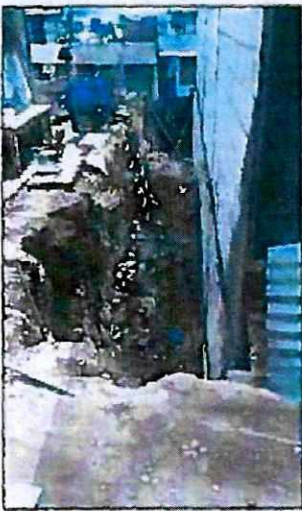
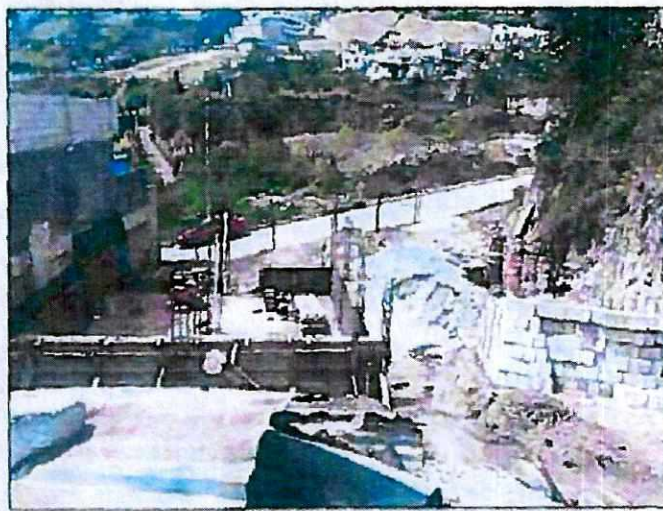
8.1.3 Edificaciones en proceso de construcción en "La Dolorosa 2 Etapa 1" y cortes de terreno

- **Riesgo por movimientos en masa:** el AHHYC "La Dolorosa 2 Etapa 1" en general presenta Riesgo Bajo Mitigable (Lotes 1 a 6) y Riesgo Alto Mitigable (Lotes 7 a 12); frente a movimientos de remoción en masa. Esto debido a que se observaron condiciones físicas en el terreno que representan amenaza, además de condiciones de exposición, para que ocurran movimientos en masa que puedan ocasionar daños o pérdidas.

- Se recomienda que mediante mingas comunitarias se implemente sistemas de conducción de escorrentía (agua lluvia) en los lotes que tengan suelo natural, especialmente los Lotes 3, 4, 6, 7, 8, 9, 10, 11 y 12 para prevenir la erosión del suelo y arrastre de material que pueda afectar a viviendas y asentamientos humanos ubicados en cotas inferiores.

- Los poseionarios/propietarios de los Lotes 3, 7, 8, 9 y 12 deberán implementar la medida de mitigación que sea determinada por un especialista con el respectivo sustento de un estudio geotécnico de estabilidad del talud que considere las características topográficas, mecánicas e hidrogeológicas del terreno como lo establece la Norma Ecuatoriana de Construcción vigente y su respectiva Guía Técnica. Es importante aclarar que tanto los estudios geotécnicos como la implementación o construcción de las medidas de mitigación necesarias no deberán ser un requisito previo a la sanción de la Ordenanza Metropolitana de regularización del asentamiento "La Dolorosa 2 Etapa 1", si no que deberá ser contratados y ejecutados en una etapa posterior a la escrituración individual de cada lote para que sus propietarios cumplan con los procesos administrativos municipales correspondientes.

- Se recomienda que los propietarios y/o poseionarios actuales no construyan más viviendas en el macrolote evaluado, ni aumenten pisos sobre las edificaciones existentes, hasta que el proceso de regularización del asentamiento culmine y se determine su normativa de edificabilidad específica que deberá constar en sus Informes de Regulación Metropolitana individuales, previa emisión de la licencia de construcción de la autoridad competente. Una vez culminado el proceso de regularización del suelo para el AHHYC "La Dolorosa 2 Etapa 1", se deberá contratar un estudio geotécnico del suelo para conocer parámetros mecánicos que permitan diseñar y construir las futuras viviendas según la Norma Ecuatoriana de Construcción vigente.

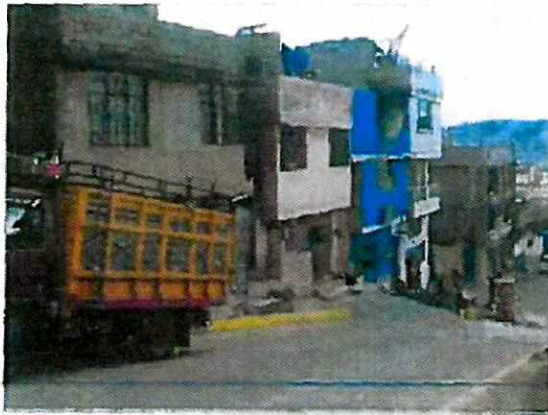
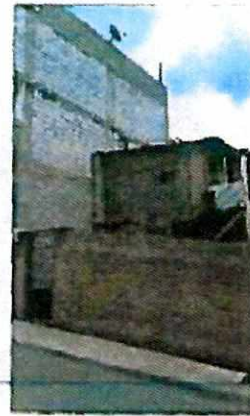
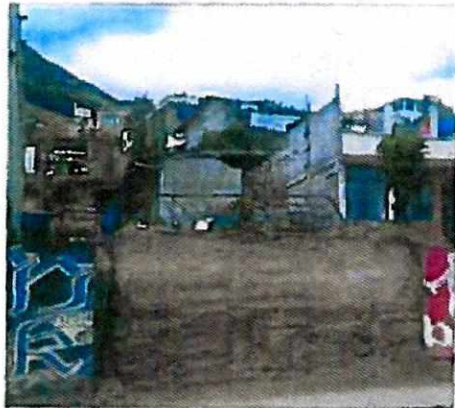
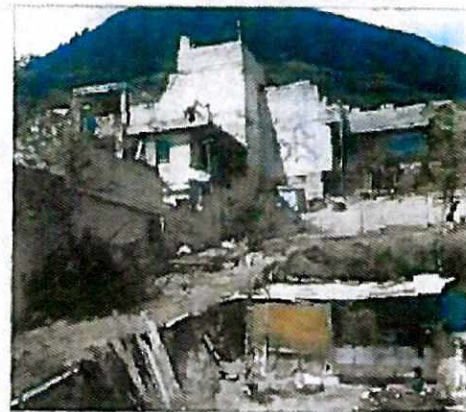
8.1.5 Materiales y tipologías de las edificaciones construidas en "La Dolorosa 2 Etapa 1"

- **Riesgo por eventos sísmicos:** de manera general, todo el AHHYC "La Dolorosa 2 Etapa 1" de la Parroquia Chilibulo presenta condiciones de Riesgo Alto Mitigable, debido a la vulnerabilidad de sus construcciones, el tipo de suelo y la cercanía a una fuente sísmica (falla geológica).

- Posterior a la regularización del AHHYC "La Dolorosa 2 Etapa 1", las edificaciones en proceso de construcción, aumento en planta o elevación y demás edificaciones dentro del área en análisis, que no dispongan de un diseño estructural o algún tipo de asesoría técnica, los propietarios deberán contratar a un especialista (Ingeniero/a Civil), para que realice evaluaciones estructurales de las viviendas y proponga alternativas de reparación y/o reforzamiento estructural en caso de ameritarlo.
