**COMISIÓN DE PROPIEDAD
Y ESPACIO PÚBLICO**

INFORME TÉCNICO
Evaluación de riesgo - Adjudicación

2. DESCRIPCIÓN FÍSICA DEL PREDIO/BARRIO/TALUD

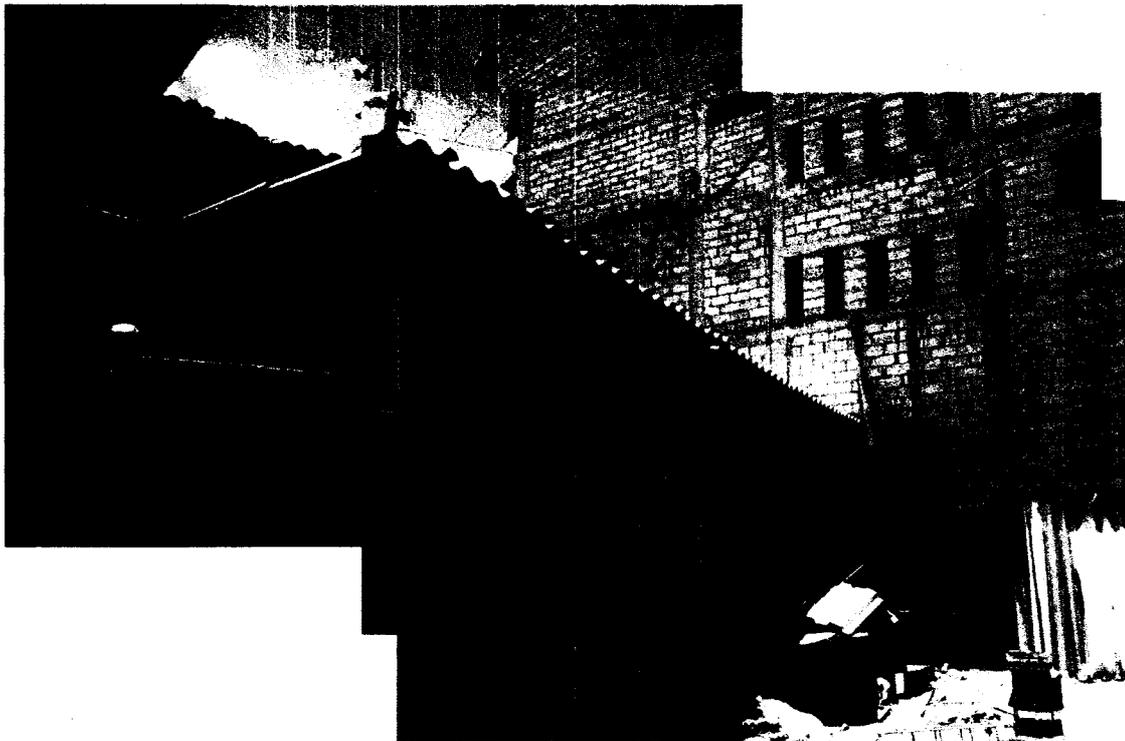
7.1.3 Edificación tipo mediagua donde habita el Señor Segundo Llumiquinga con su familia

Edificación: En base a la inspección técnica realizada, las tres edificaciones (mediaguas) que se encuentran en el predio de evaluación presentan de manera general un regular estado de construcción con estructuras como: columnas y paredes de adobe y techos de zinc y Eternit. Cabe recalcar, que la vulnerabilidad física del terreno y de las viviendas, depende del tipo y características del suelo relleno y las cargas portantes que éste puede soportar. Existen pequeñas edificaciones como cuartos, baños y una bodega sobre la superficie de quebradilla rellena requerida en adjudicación.

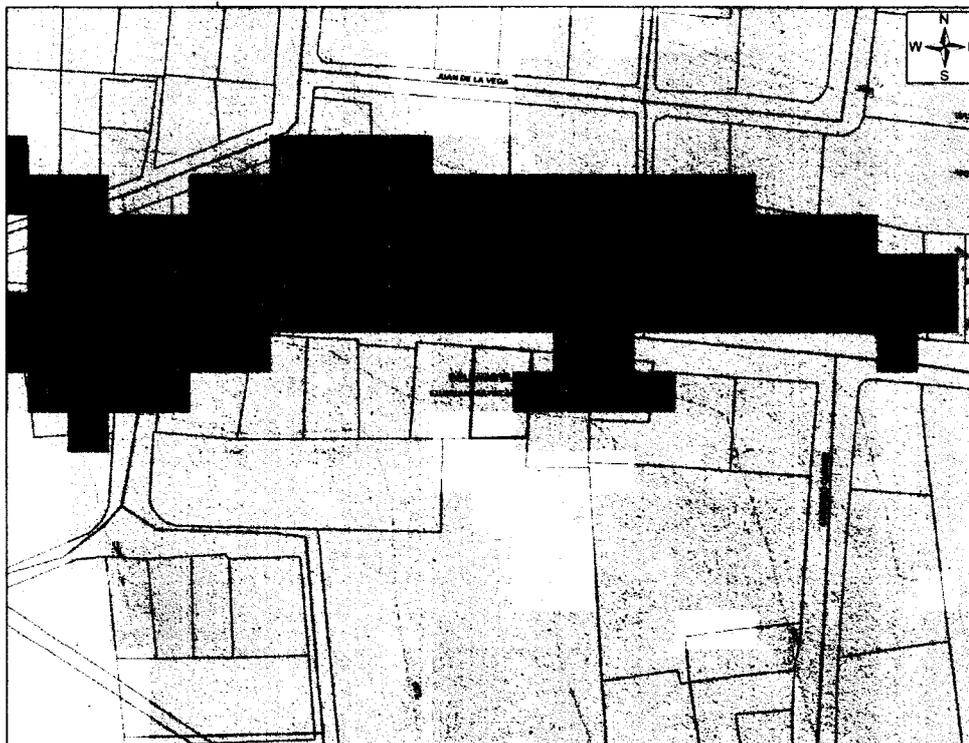
7.2.5 Pendientes

PENDIENTES DE LA VIVIENDA DEL SEÑOR SEGUNDO LLUMIQUINGA
 QUEBRADA EL BATÁN - PARROQUIA INAQUITO - ADMINISTRACIÓN ZONAL NORTE
