Informe definitivo del proyecto "Ejecución de la topografía y la determinación de la viabilidad geológico geotécnica de dos líneas del sistema de transporte por cable de Quito."

PARA : Empresa Pública Metropolitana de Movilidad y Obras Públicas - EPMMOP

ASUNTO: Ejecución de la topografía y la determinación de la viabilidad geológico geotécnica de dos líneas del sistema de transporte por cable de Quito.

FECHA : 12 de Junio del 2015

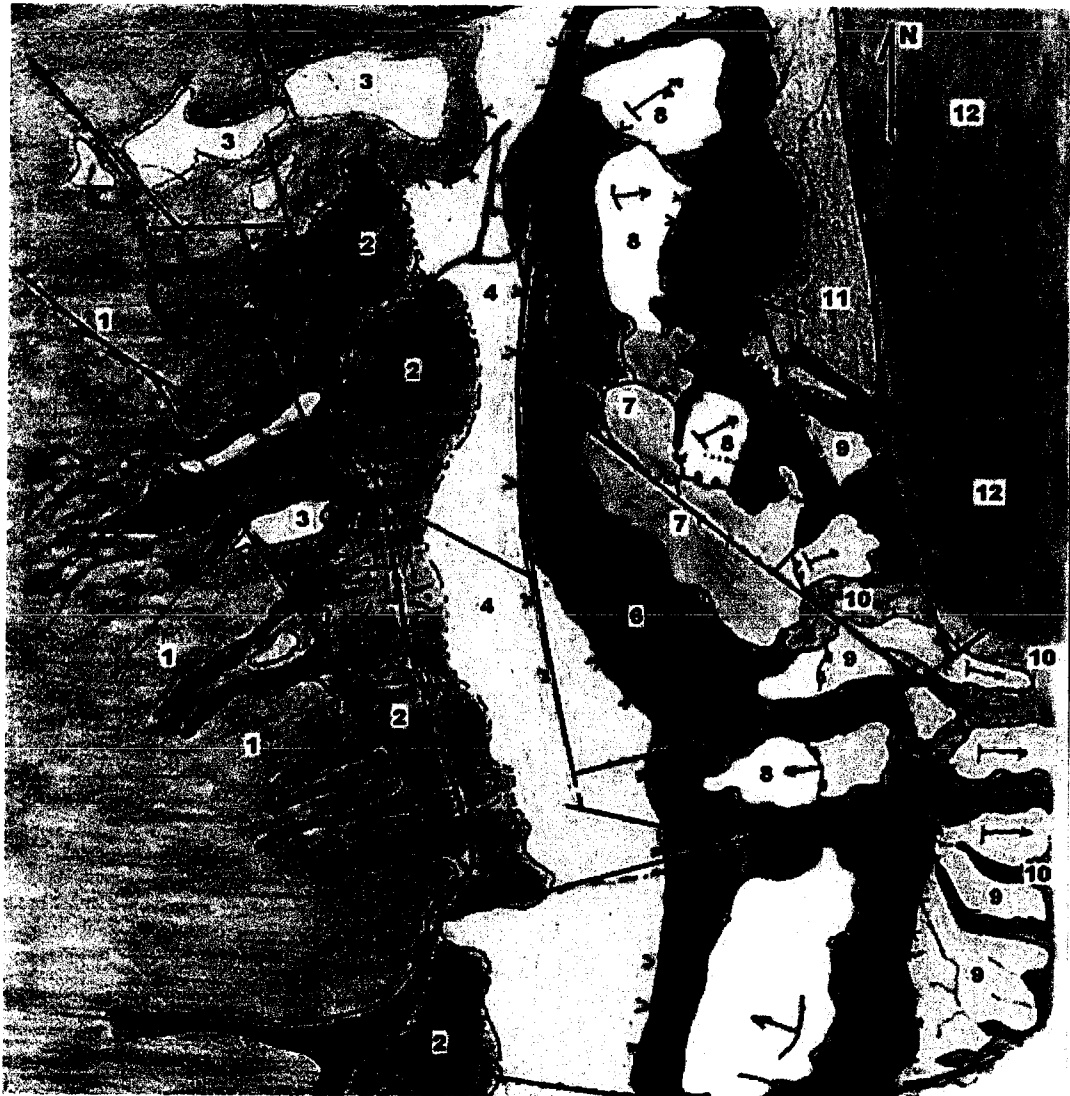
Figura No. 4. Esquema de las Unidades Geomorfológicas de Quito

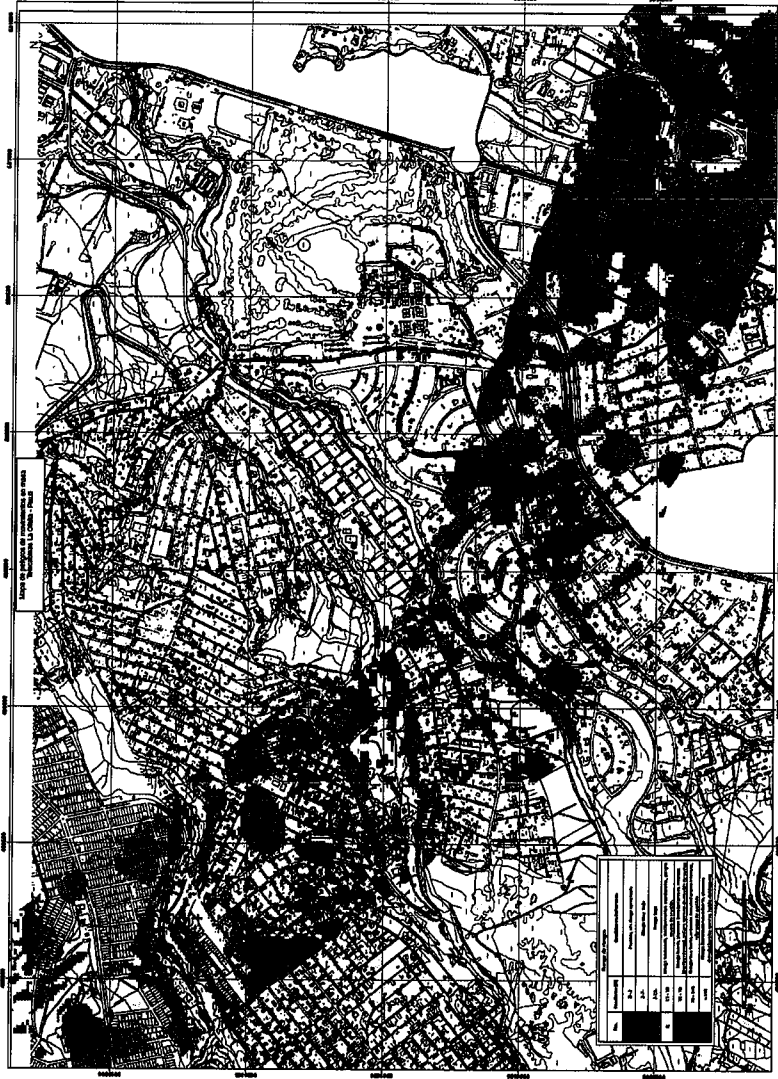
Figura No. 9. Mapa de susceptibilidad a los movimientos en masa, Ofelia-Pisulí
