INFORME TÉCNICO

PARQUE SIERRA HERMOSA

Ubicación: Sur de la ciudad, parroquia Guamaní, calle Clodoveo y calle I
Barrio: Sierra Hermosa

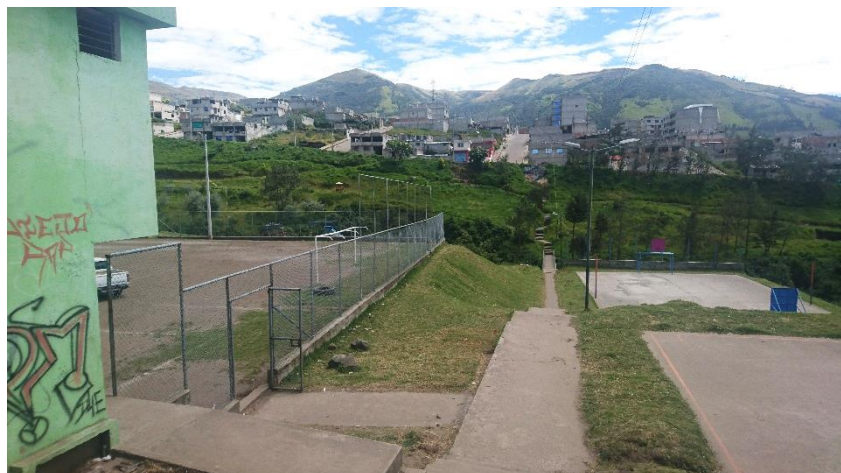
El parque del barrio Sierra Hermosa cuenta con una cancha de básquet, dos canchas de vóley, una cancha de fútbol de tierra (VER PUNTO 3), una pequeña área de juegos infantiles y una casa comunal con baños públicos,

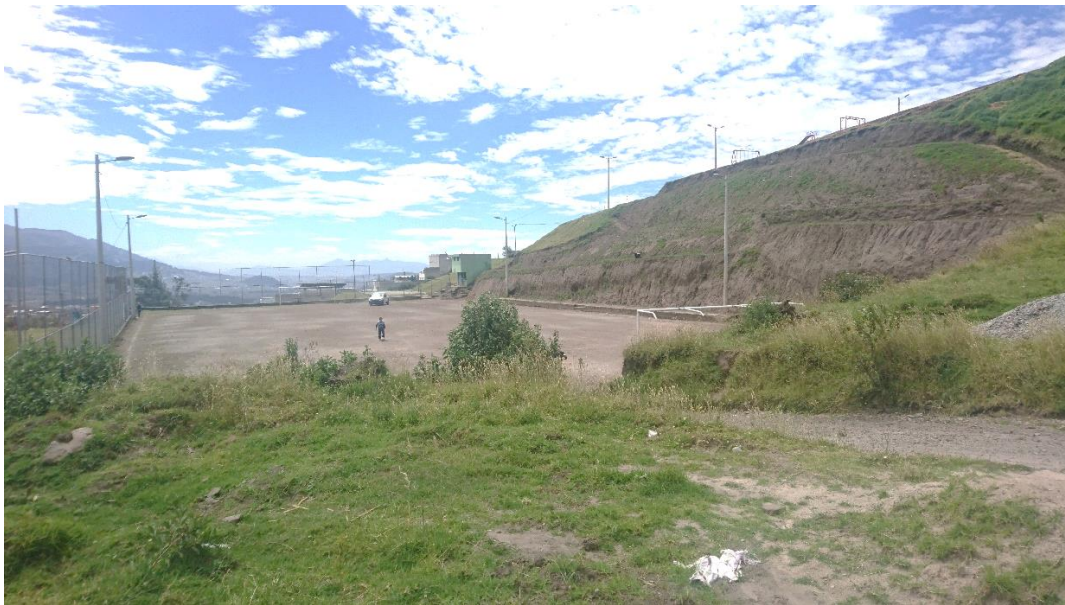
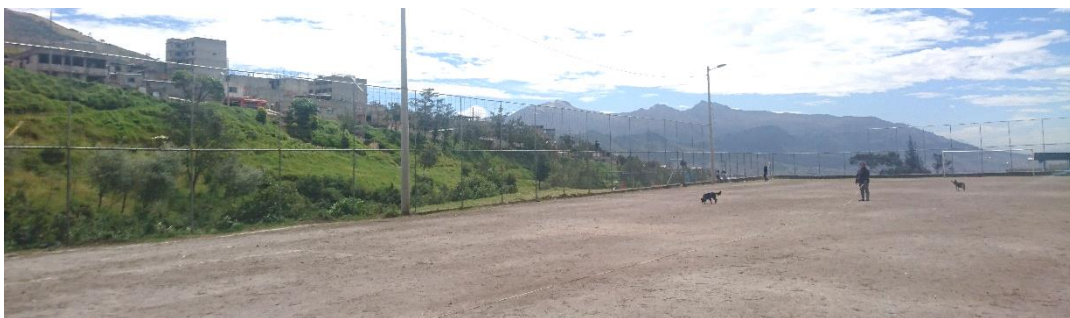
La cancha de fútbol la cual tiene como usuarios principales la Liga Barrial Sierra Hermosa, presenta una plataforma de tierra, la misma que se encuentra delimitada por un cerramiento de malla en la parte norte y oeste de la cancha, y por un talud natural en la zona este y sur.

El cerramiento de malla está incompleto en ciertas zonas, sobre todo en la parte superior únicamente están colocados los tubos de la estructura, además no presenta puertas de acceso, y el muro existente se encuentra en mal estado.

- ✓ Reconformación de taludes existentes, y de la cancha de fútbol en el lado sur de acuerdo al borde de quebrada dado por la DMC.
- ✓ Mejoramiento de suelo y conformación de plataforma cancha de fútbol,, dependiendo del borde de quebrada que emita la DMC. (materiales pétreos, maquinaria)
- ✓ Conformación cerramiento para la cancha y el parque (muro, estructura metálica, malla galvanizada).
- ✓ Construcción de sistema de drenaje para la cancha de fútbol (canalización principal hacia alcantarillado existente, drenes, sub-drenes).
- ✓ Instalación de césped sintético, y material de relleno calificado.
- ✓ Arreglo canchas de hormigón, y escalinatas existentes.
- ✓ Conformación y reubicación de la zona de juegos infantiles.
- ✓ Conformación de taludes.

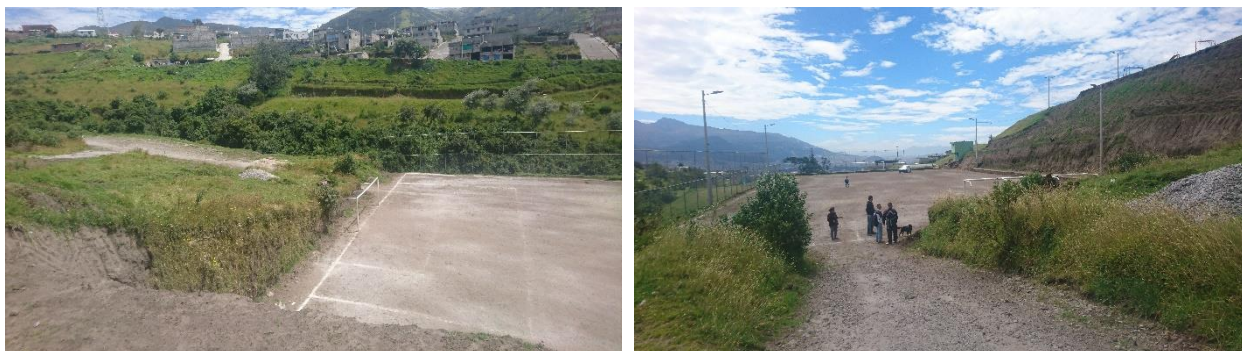
En la parte sur a la cancha se puede visualizar que se encuentra un acceso a la misma sin la conformación respectiva,

En el talud más grande ubicado en la zona este de la cancha se encuentra programado la construcción de un graderío y visera, el mismo que será intervenido por la Administración Zonal Quitumbe, trabajos que tiene la Liga Barrial ya aprobados para el año 2017. (DOCUMENTACIÓN QUE POSEE LA LIGA BARRIAL)

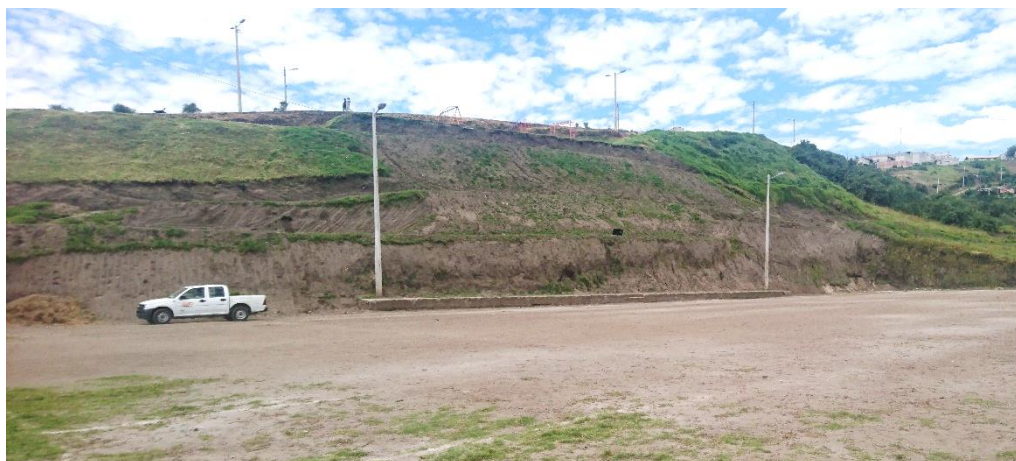
La cancha cuenta con un sistema de drenaje simple, con cunetas perimetrales y una sola rejilla de desfogue de agua, la misma que se conecta a cajas de revisión de alcantarillado existente y que desembocan en la quebrada.

Posee iluminación básica, únicamente con postes de seguridad. (MEJORA NO CONTEMPLADA EN PRESUPUESTO)

Existe dentro de la cancha de fútbol, una pequeña plataforma de hormigón utilizada como grada, la misma que es solicita por parte de los usuarios, sea eliminada para que ese espacio forme parte de la cancha. (DE ACUERDO A LA REUBICACIÓN ESPECIFICADA EN EL PUNTO 3)

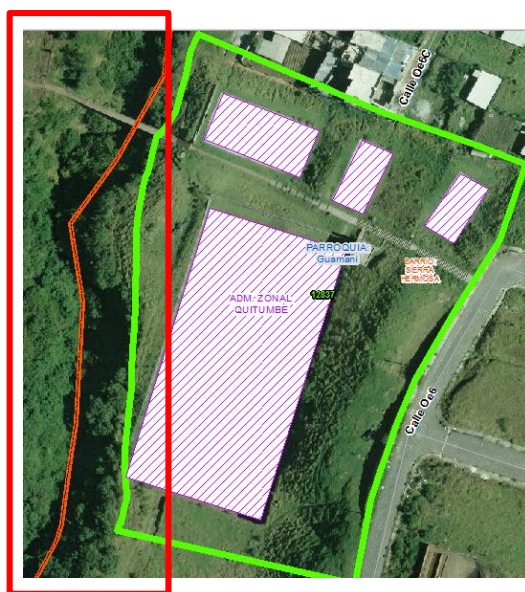
La cancha de fútbol está ubicada cerca de un borde de quebrada. El Informe de Regulación Metropolitana IRM del terreno indica:

AFECTACIONES/PROTECCIONES				
Descripción	Tipo	Derecho de vía	Retiro (m)	Observación
PROTECCIÓN DE ACCIDENTE GEOGRÁFICO	RETIRO			El retiro de protección de accidente geográfico definitivo se establecerá de acuerdo a los artículos 116 117 y 118 de la ordenanza No. 172 que establece el Régimen Administrativo del Suelo en el DMQ, en base a los parámetros establecidos en el informe de definición del borde superior de accidente geográfico emitida por la DMC.
QUEBRADA ABIERTA	QUEBRADA ABIERTA			El lote se encuentra en zona de protección de quebrada, talud o ribera de río. Para edificar solicitará la definición del borde superior de accidente geográfico a la DMC.
ZONA SUSCEPTIBLE DE RIESGO	ESPECIAL			Lote obligado a obtener, previo al licenciamiento de habilitación o construcción, el informe de la entidad responsable de gestión de riesgos en el cual se especificarán las amenazas y vulnerabilidades existentes para el lote; debiendo el administrado dar cumplimiento a las condiciones generales de edificabilidad para zonas susceptibles a amenazas naturales contempladas en la Ordenanza Metropolitana No. 127.

En los artículos que indica el IRM de la Ordenanza 172 está la distancia de protección de quebrada. En áreas de protección de quebradas como es el caso del sitio donde está

la cancha la ordenanza menciona que va a depender de la pendiente, que por lo que se observa en la ortofoto puede referirse ≥ 45 grados y el área de protección sería de 10 metros.

El lote se encuentra en zona de protección de quebrada, y el IRM menciona que para edificar se deberá solicitar la definición del borde superior de accidente geográfico a la DMC.
