**COMISIÓN DE PROPIEDAD Y ESPACIO PÚBLICO  
-EJE TERRITORIAL-**

**Asunto:** Inspección Técnica Predio No. 15767

**Informe Técnico / Alcance al IT N° 107-AT-DMGR-2012  
CALIFICACIÓN DE RIESGO – ADJUDICACIÓN  
Predio No. 15767, C.C. 11104 12 015 000 000 000,  
Propietario: IZURIETA GALARRAGA NELLY GEORGINA Y HRDS  
Fecha de inspección: 31/05/2017**

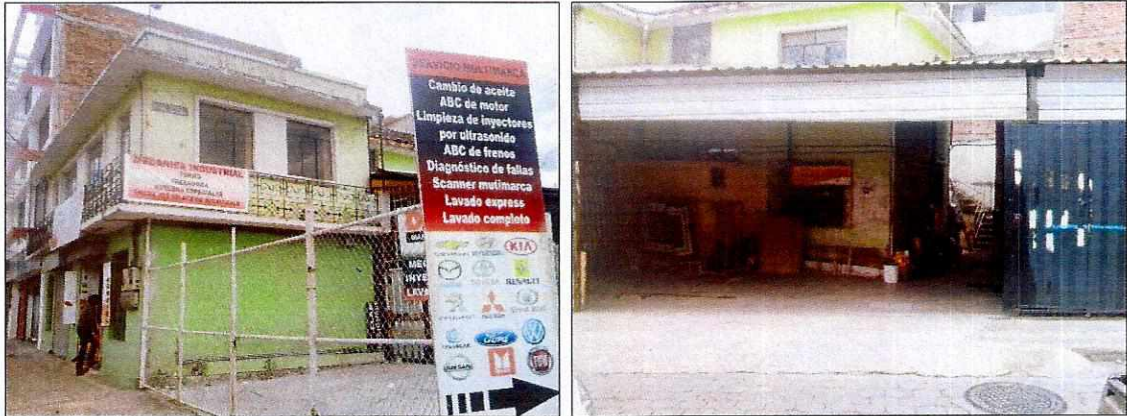
**5.1.1. Predio en análisis.**

Actualmente sobre el área correspondiente al relleno de quebrada que forma parte del predio en análisis, se encuentra levantado un estacionamiento, un galpón y parte de una edificación de dos plantas, además de un cerramiento. Las construcciones son de uso comercial (restaurante, oficina y mecánica automotriz) (ver foto 5.1.1).

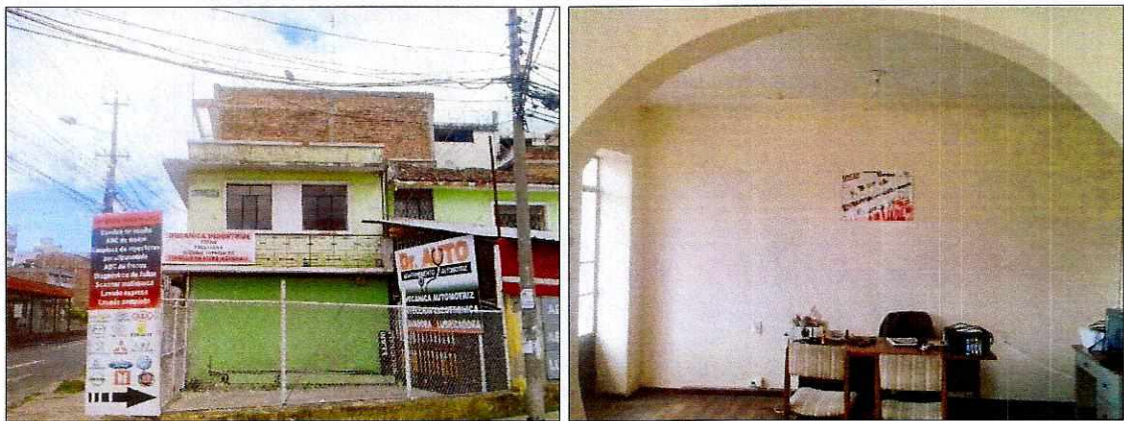
**5.1.2. Predio en análisis primer bloque edificado.**

La primera edificación analizada se ubica en la parte frontal (Este) del predio y es de dos plantas, la estructura originalmente constaba de muros portantes de ladrillo, la primera planta tiene una losa de hormigón armado y la planta superior con una cubierta de teja (ver **foto 5.1.2**).

- En base a lo observado en campo, la edificación localizada al Este del predio presenta una vulnerabilidad estructural **alta**, considerando su antigüedad, estado de conservación, además de no disponer de información sobre diseños estructurales (sismo resistencia), estudios geotécnicos del suelo y calidad constructiva de la edificación; y, la estructura ubicada al Suroeste (galpón) presenta una vulnerabilidad **moderada** al no disponer de información sobre los diseños, estudios y procesos constructivos.

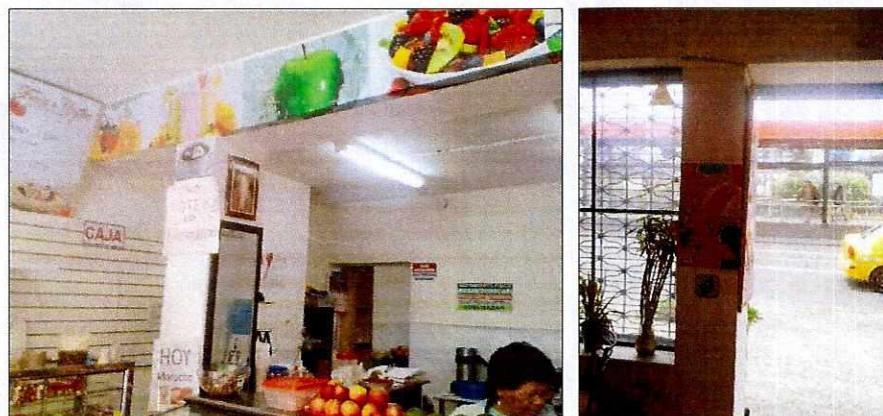
**5.1.3. Modificación en la configuración estructural de la primera planta.**

En la actualidad la primera planta muestra cambio en su configuración estructural respecto de la planta superior por la presencia de columnas y vigas peraltadas de hormigón armado (ver **foto 5.1.3**). En la segunda planta se observó

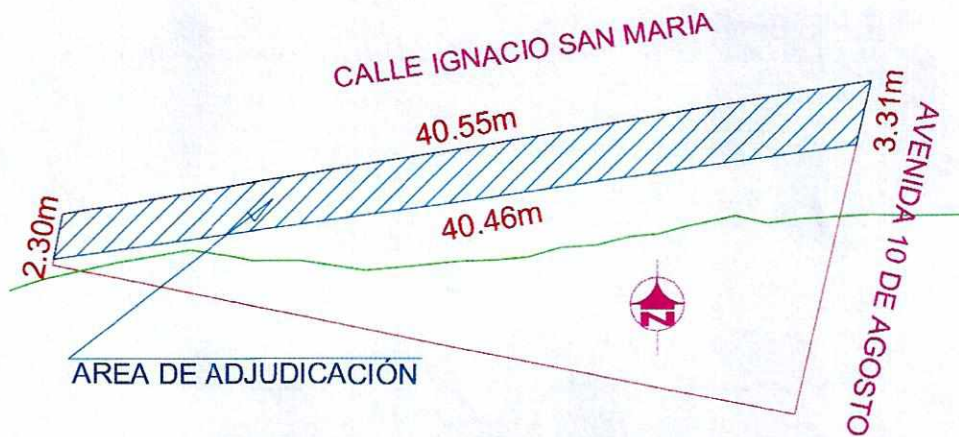
AREA DE POSIBLE ADJUDICACIÓN

- El área requerida para la adjudicación colinda con el predio 15767, con clave catastral No. 11104-12-015 de propiedad de NELLY GEORGINA IZURIETA GALARRAGA Y HDRS como se observa en los gráficos siguientes.
