**COMISIÓN DE ORDENAMIENTO TERRITORIAL  
-EJE TERRITORIAL-**

**ORDENANZA QUE RECONOCE Y APRUEBA EL FRACCIONAMIENTO DEL PREDIO No. 631911 SOBRE EL QUE SE ENCUENTRA EL ASENTAMIENTO HUMANO DE HECHO Y CONSOLIDADO DE INTERÉS SOCIAL DENOMINADO “EL REDIN 2”, A FAVOR DE SUS COPROPIETARIOS.**

**ASENTAMIENTO HUMANO DE HECHO Y CONSOLIDADO DE INTERÉS SOCIAL**

**DENOMINADO: "EL REDÍN 2"**

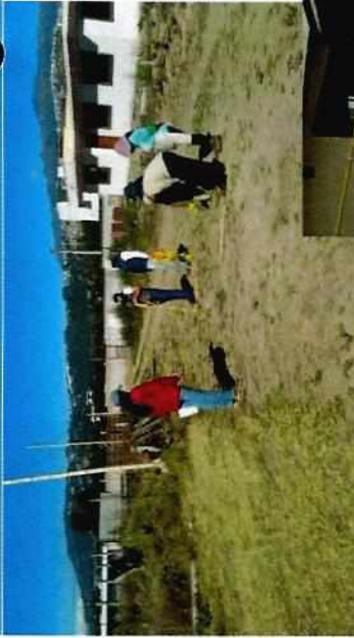
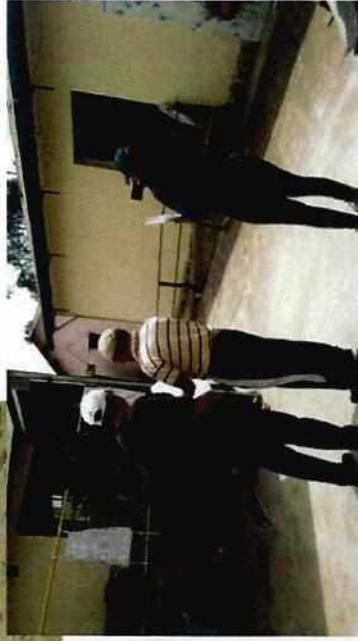
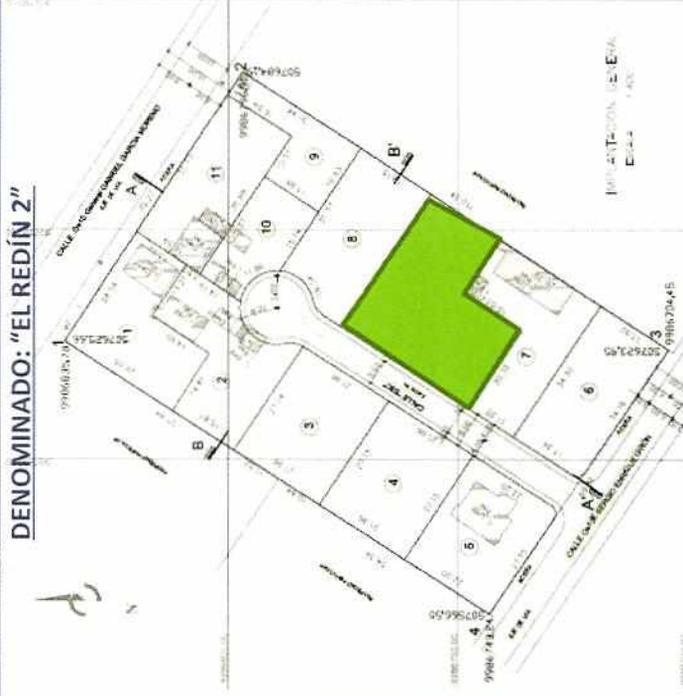
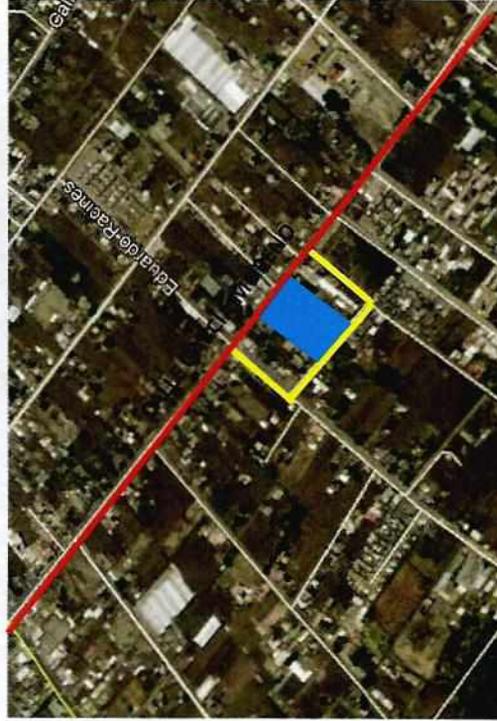
Obras de Infraestructura Existentes:	Obras Civiles Ejecutadas :	
Agua Potable	35 % Calzada	0%
Alcantarillado	35 % Aceras	0%
Energía Eléctrica	35 % Bordillos	0%

<b>AÑOS DE ASENTAMIENTO:</b>	18 años	<b>CONSOLIDACIÓN:</b>	54,55 %
<b>NÚMERO DE LOTES:</b>	11	<b>POBLACIÓN BENEFICIADA:</b>	44 Hab.
<b>ZONIFICACIÓN:</b>		D3(D203-80) / D3(D203-80)	
<b>LOTE MÍNIMO:</b>		200 m2 / 200 m2	
<b>FORMA DE OCUPACION DEL SUELO:</b>		(D) Sobre línea de fábrica / D) Sobre línea de fábrica	
<b>USO DE SUELO:</b>		(RU1) Residencial Urbano 1 (L. 2,3,4,5,6,7,8) (RU3) Residencial Urbano 3 (L.1,9,10,11)	
<b>CLASIFICACIÓN DE SUELO:</b>		(SU) Suelo Urbano	
<b>INFORME DE RIESGOS :</b>		Nº. 131 -AT-DMGR-2018 / Riesgo Bajo Mitigable	
<b>ÁREA ÚTIL DE LOTES:</b>		6.010,42 m2	% ÁREA VERDE
<b>ÁREA VÍAS:</b>		747,65 m2	
<b>ÁREA VERDE :</b>		923,45 m2	15,36
<b>ÁREA BRUTA TOTAL:</b>		7.681,52 m2	Derechos y Acciones
			UERB-AZCA

AREA CUBIERTA = 7681.52 m<sup>2</sup>

CUADRO DE ÁREAS		PORCENTAJES PL	
ITEM	ÁREAS - 2	ÁREAS - 2	PORCENTAJES PL
ÁREA ÚTIL DE LOSES	803.42	803.42	78.26%
ÁREAS VERDES	823.42	823.42	12.02%
ÁREAS CALLES Y AZOGAS	747.65	747.65	9.73%
ÁREA TOTAL LEVANTADA	7681.52	7681.52	100%
