ORDENANZA QUE RECONOCE Y APRUEBA EL FRACCIONAMIENTO DEL PREDIO 196231 SOBRE EL QUE SE ENCUENTRA EL ASENTAMIENTO HUMANO DE HECHO Y CONSOLIDADO DE INTERÉS SOCIAL DENOMINADO "LA DOLOROSA 2 ETAPA 2", A FAVOR DE SUS COPROPIETARIOS

"LA DOLOROSA 2 ETAPA 2" A FAVOR DE LOS COPROPIETARIOS

INFORME N°. 001-UERB-EA-SOLT-2018

**ASENTAMIENTO HUMANO DE HECHO Y CONSOLIDADO DE
INTERES SOCIAL DENOMINADO: “LA DOLOROSA 2 ETAPA 2” A
FAVOR DE LOS COPROPIETARIOS**

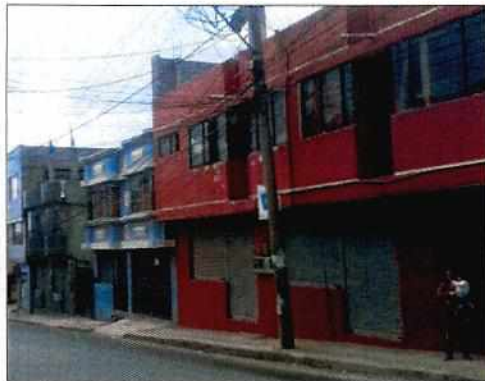
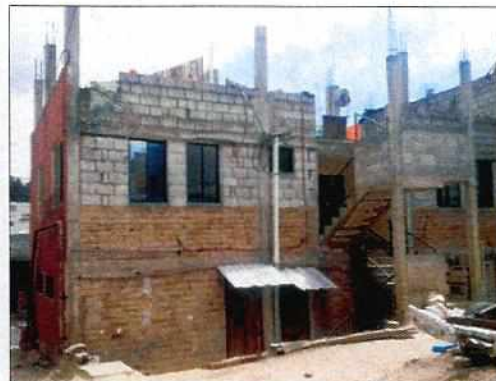
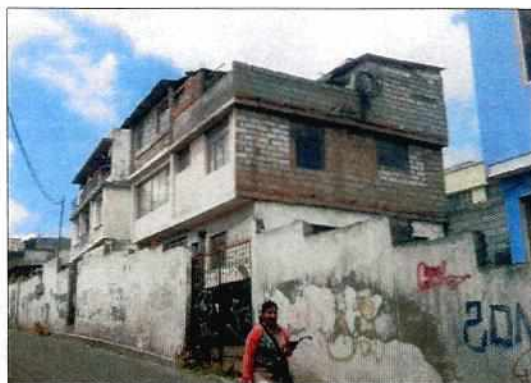
8.1.2 Tipologías y materiales utilizados en las construcciones

- **Riesgo por eventos sísmicos:** de manera general, todo el AHHYC "La Dolorosa 2 Etapa 2" de la Parroquia Chilibulo presenta condiciones de Riesgo Alto Mitigable, debido a la vulnerabilidad de sus construcciones y a las características del suelo.

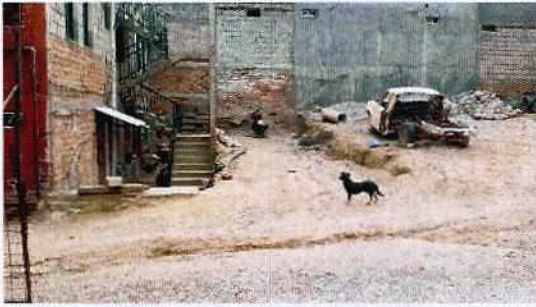
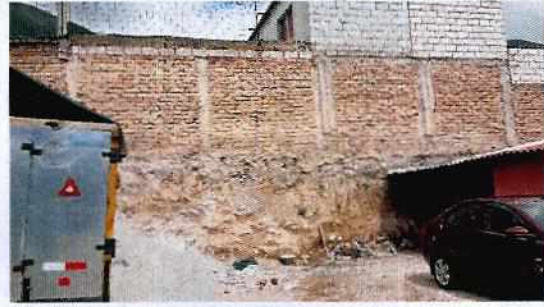
8.1.3 Cortes de terreno internos

- **Riesgo por movimientos en masa:** el AHHYC "La Dolorosa 2 Etapa 2" en general presenta Riesgo Bajo Mitigable frente a movimientos de remoción en masa. Esto debido a que se no observaron condiciones físicas en el terreno que representen amenaza, además de condiciones de exposición, para que ocurran movimientos en masa que pudieran ocasionar daños o pérdidas.
