COMISIÓN DE ORDENAMIENTO TERRITORIAL
-EJE TERRITORIAL-

ORDENANZA QUE RECONOCE Y APRUEBA EL FRACCIONAMIENTO DE LOS PREDIOS NUMEROS 405045, 405042 Y 374227 SOBRE LOS QUE SE ENCUENTRA EL ASENTAMIENTO HUMANO DE HECHO Y CONSOLIDADO DE INTERÉS SOCIAL DENOMINADO COMITÉ BARRIAL "EL CARMEN ALTO", A FAVOR DE SUS COPROPIETARIOS.

**INFORME SOCIO ORGANIZATIVO, LEGAL Y TÉCNICO DEL
 ASENTAMIENTO HUMANO DE HECHO Y CONSOLIDADO
 DE INTERÉS SOCIAL DENOMINADO: COMITÉ BARRIAL
 "EL CARMEN ALTO"
 EXPEDIENTE N° 169-EE
 INFORME N° 002-UERB-AZEE-SOLT-2015**

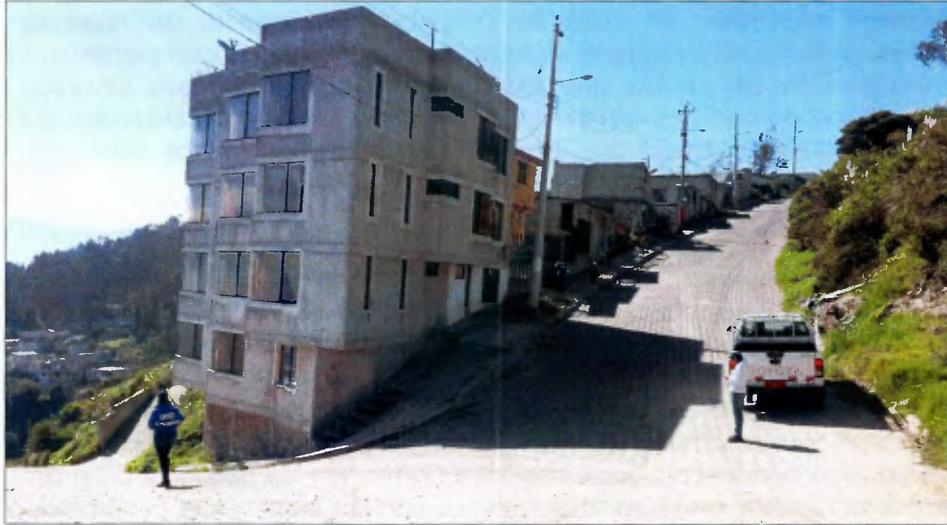
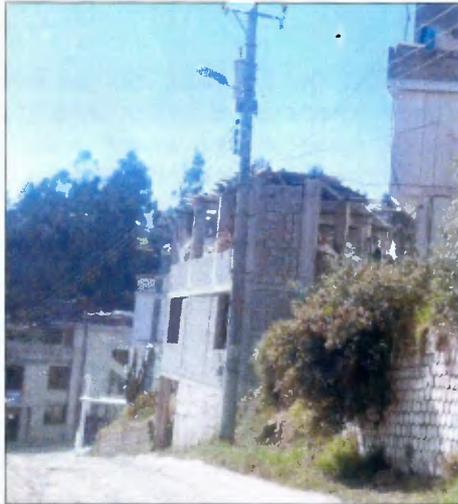
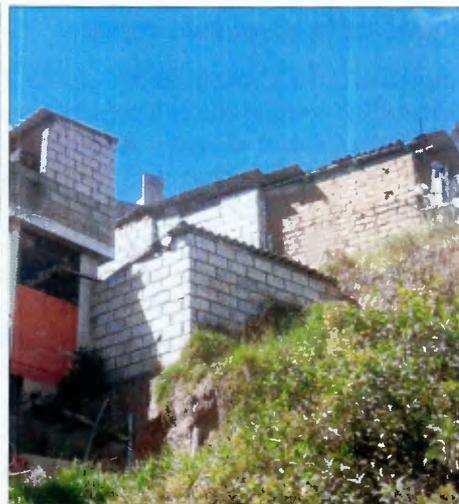
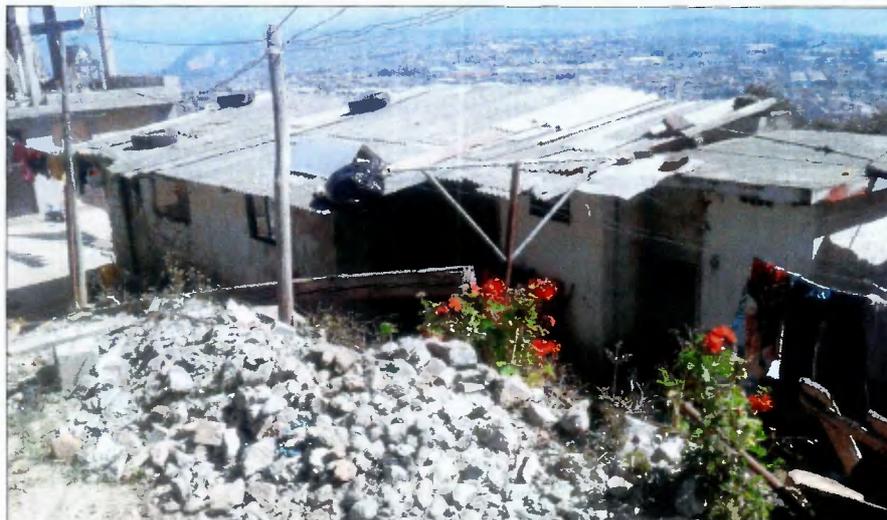
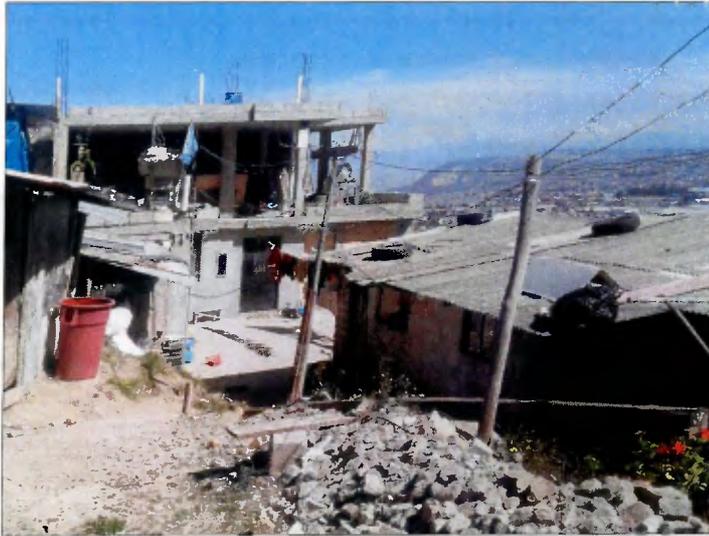
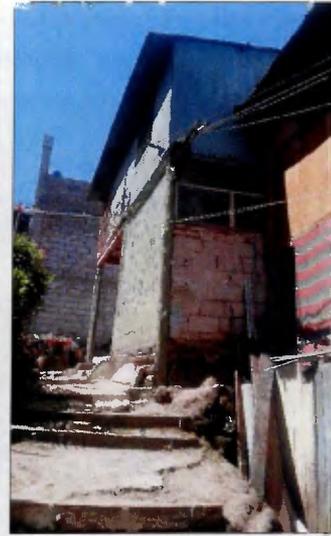
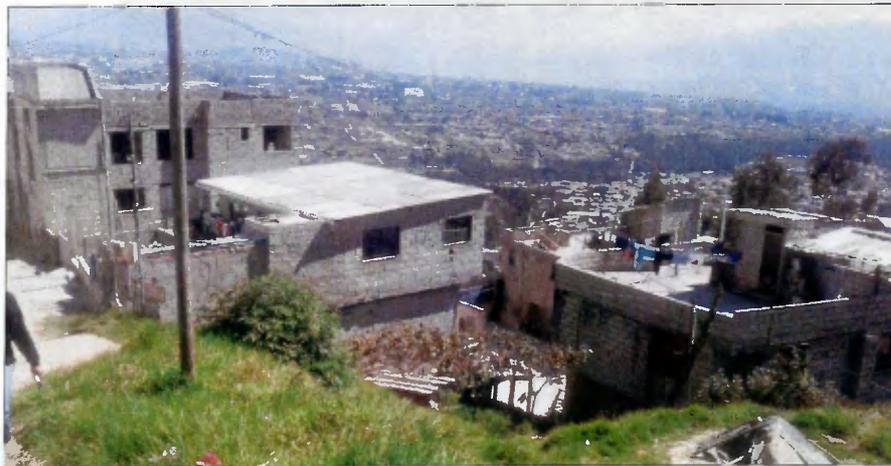
8.1.1 Tipologías y materiales utilizados en las construcciones

- **Riesgo por eventos sísmicos:** de manera general, todo el AHHYC "El Carmen Alto" presenta condiciones de Riesgo Alto Mitigable, debido a la vulnerabilidad de sus construcciones, el tipo de suelo y la cercanía a una fuente sísmica (falla geológica).
- **Riesgo por fenómenos volcánicos:** el principal fenómeno volcánico al que está expuesto el AHHYC "El Carmen Alto", así como la región norte del DMQ, es la potencial caída piroclastos (material sólido de tamaño ceniza y/o lapilli) de los volcanes Guagua Pichincha, Cotopaxi, Reventador y Pululahua; ante esta amenaza se presenta un Riesgo Bajo Mitigable.

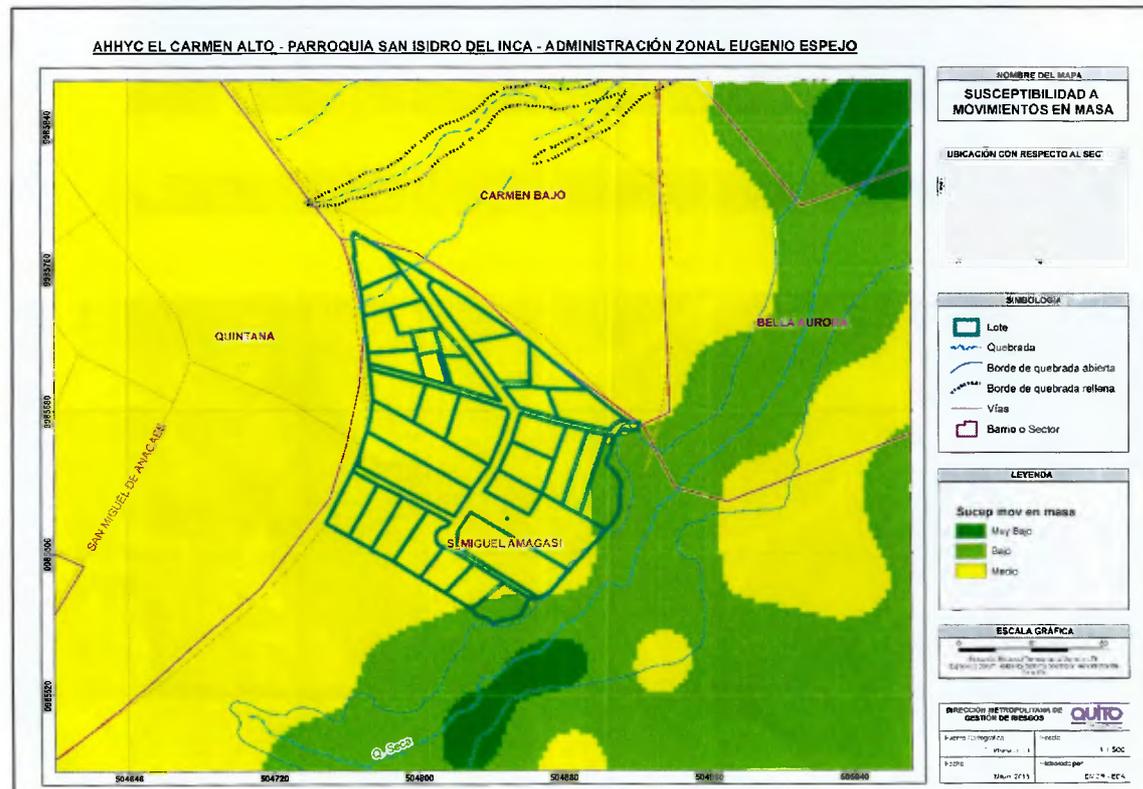
9.1.2 Susceptibilidad a Movimientos en Masa

- **Riesgo por movimientos en masa:** el AHHYC “El Carmen Alto” en general presenta Riesgo Moderado Mitigable para los lotes 1 al 17; y Riesgo Muy Alto Mitigable para los lotes 18 al 32 por su alta exposición, afectaciones por movimientos en masa recientes, amenaza y vulnerabilidad muy altas, y por estar ubicados dentro de la franja de protección de la Quebrada Seca (Lotes 20, 21, 26).
