**COMISIÓN DE ORDENAMIENTO TERRITORIAL  
-EJE TERRITORIAL-**

#### **ORDENANZA QUE RECONOCE Y APRUEBA EL FRACCIONAMIENTO DEL PREDIO NÚMERO 618799 SOBRE EL QUE SE ENCUENTRA EL ASENTAMIENTO HUMANO DE HECHO Y CONSOLIDADO DE INTERÉS SOCIAL DENOMINADO BARRIO BELLAVISTA OCTAVA ETAPA, A FAVOR DE SUS COPROPIETARIOS.**

## ASENTAMIENTO HUMANO DE HECHO Y CONSOLIDADO DE INTERÉS SOCIAL DENOMINADO BARRIO BELLAVISTA OCTAVA ETAPA ADMINISTRACIÓN ZONAL CALDERÓN - PARROQUIA CALDERÓN

**INFORME N° 016-UERB-AZCA-SOLT-2017**

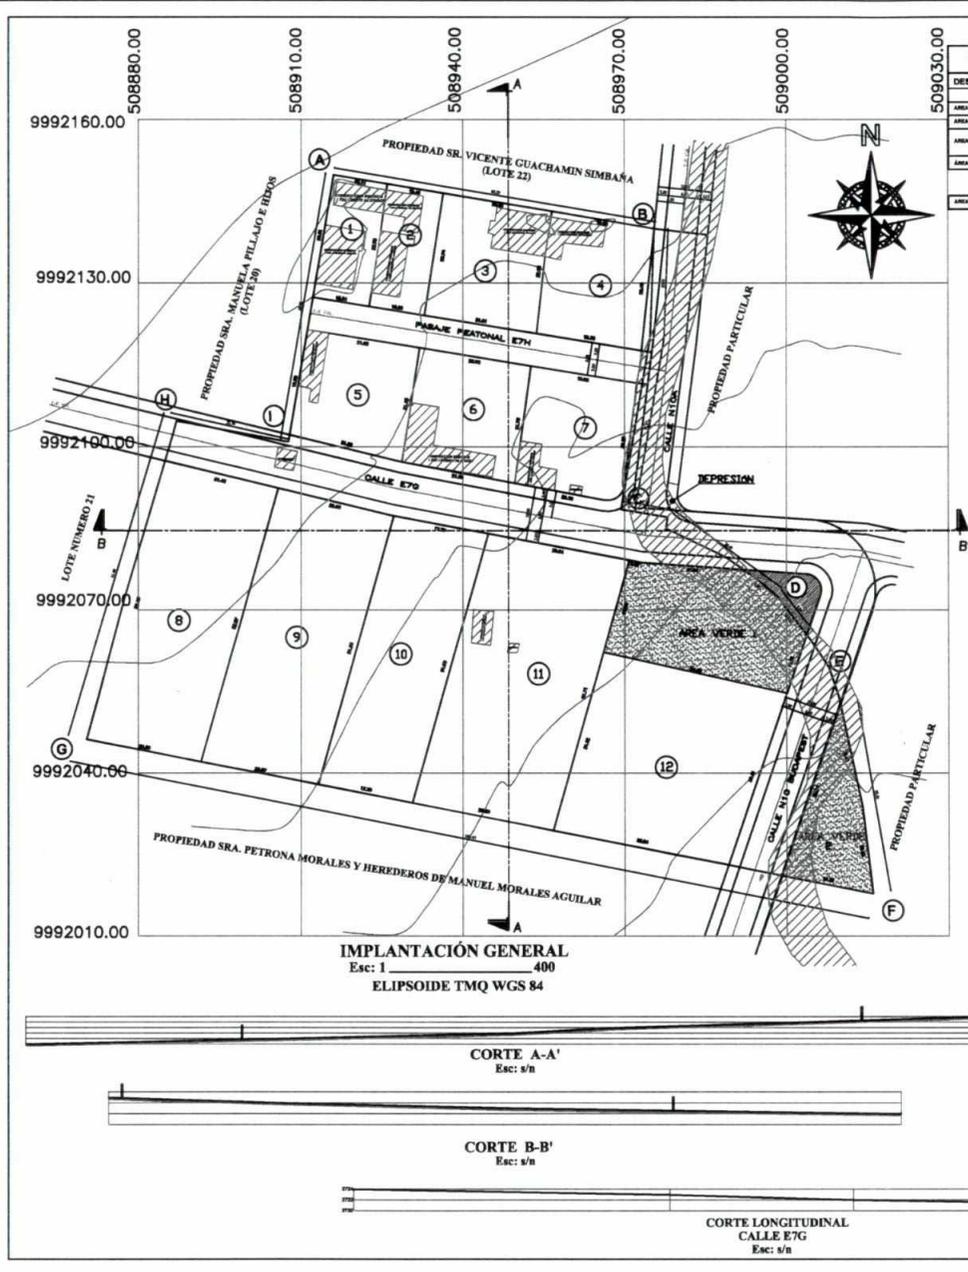
AÑOS DE ASENTAMIENTO:	70 años	CONSOLIDACIÓN:	66,67 %	
NÚMERO DE LOTES:	12	POBLACIÓN BENEFICIADA:	48 Hab.	
ZONIFICACIÓN PROPUESTA:	D3(D203-80)			
LOTE MÍNIMO:	200 m2			
FORMA DE OCUPACION DEL SUELO:	(D) Sobre línea de fábrica			
USO PRINCIPAL:	(RU2) Residencial Urbano 2			
CLASIFICACIÓN DE SUELO:	(SU) Suelo Urbano			
INFORME DE RIESGOS :	Nº. 267 -AT-DMGR-2017 28 de noviembre 2017 RIESGO BAJO MITIGABLE			
ÁREA ÚTIL DE LOTES:	8.403,80	m2	% ÁREA VERDE	
ÁREA VERDE Y DE EQUIPAMIENTO COMUNAL:	933,79	m2		11,11
ÁREA DE VÍAS Y PASAJES:	1.737,47	m2		
ÁREA BRUTA TOTAL:	11.075,06	m2	Derechos y Acciones	
			UERB-AZCA

Cuadro General de Areas			
DESCRIPCIÓN	ÁREAS	ÁREAS	PORCENTAJE
ÁREA LOTE 22 (LOTES)	8402.80 m <sup>2</sup>	8402.80 m <sup>2</sup>	75.80%
ÁREA DE VEGES Y PASAJES	1737.47 m <sup>2</sup>	1737.47 m <sup>2</sup>	15.36%
ÁREAS VERDES:	ÁREA VERDE 1: 821.26 m <sup>2</sup>	821.26 m <sup>2</sup>	8.40%
	ÁREA VERDE 2: 302.73 m <sup>2</sup>	302.73 m <sup>2</sup>	3.00%
ÁREA LOTE 20 (LIVESTOCK)	11076.00 m <sup>2</sup>	11076.00 m <sup>2</sup>	100%
ÁREA VERDE EN RELACIÓN AL SERVICIO	821.26 m <sup>2</sup>	821.26 m <sup>2</sup>	11.11%

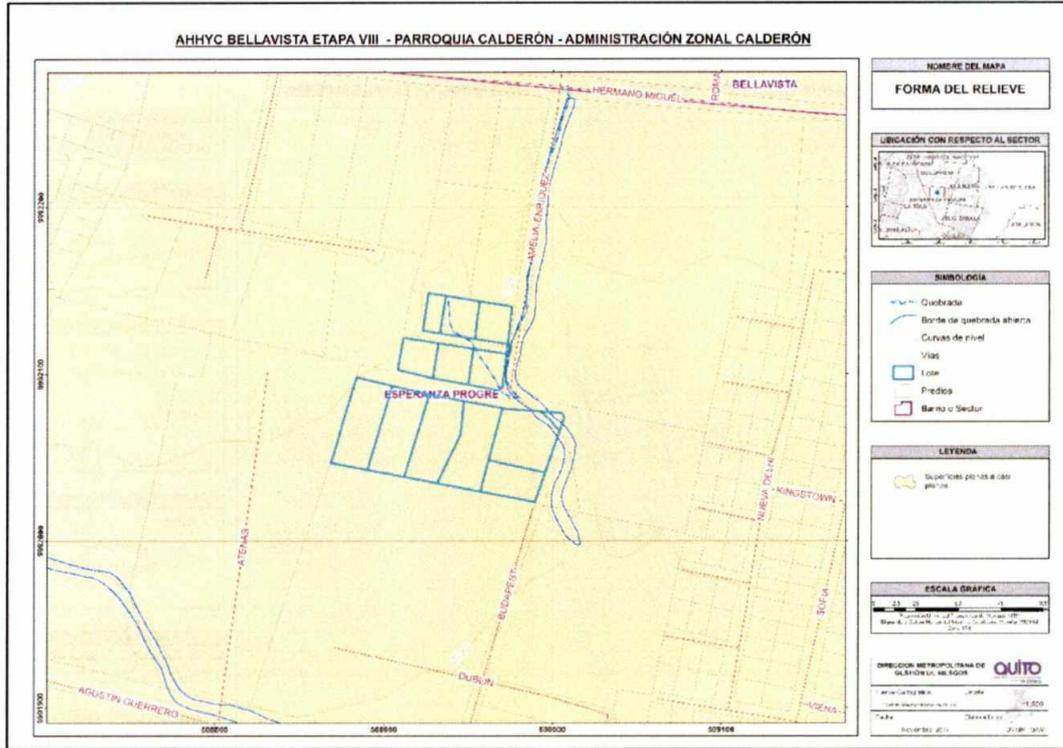
8.2.2 Pendientes

El AHHYC "Bellavista Etapa VIII" de la Parroquia Calderón está ubicado en una meseta de origen tectónico, asociada a la acción del Sistema de Fallas de Quito. Al tratarse de una meseta, la pendiente del terreno es muy baja aunque en el límite occidental y oriental de la meseta existe un cambio de pendiente debido a la presencia de una loma con inclinaciones de hasta 10° aproximadamente. Respecto a la litología representativa de la zona, se identificó superficialmente una secuencia piroclástica de cenizas y lapilli de pómez (tefras), cuya potencia varía entre 1,5 a 2,0 metros, que está relacionada con el último período eruptivo del volcán Pululahua (~2.500 años Antes del Presente). Debajo de esta secuencia piroclástica se asume la presencia de la Formación Cangahua con varios metros de potencia, y más abajo, subyaciendo a la Formación Cangahua, se presume que existen depósitos piroclásticos (tefras), brechas volcánicas y sedimentos lacustres que se originaron en diferentes procesos volcánicos y sedimentarios más antiguos. Estas presunciones se describen con base a observaciones y descripciones geológicas realizadas en afloramientos aledaños.

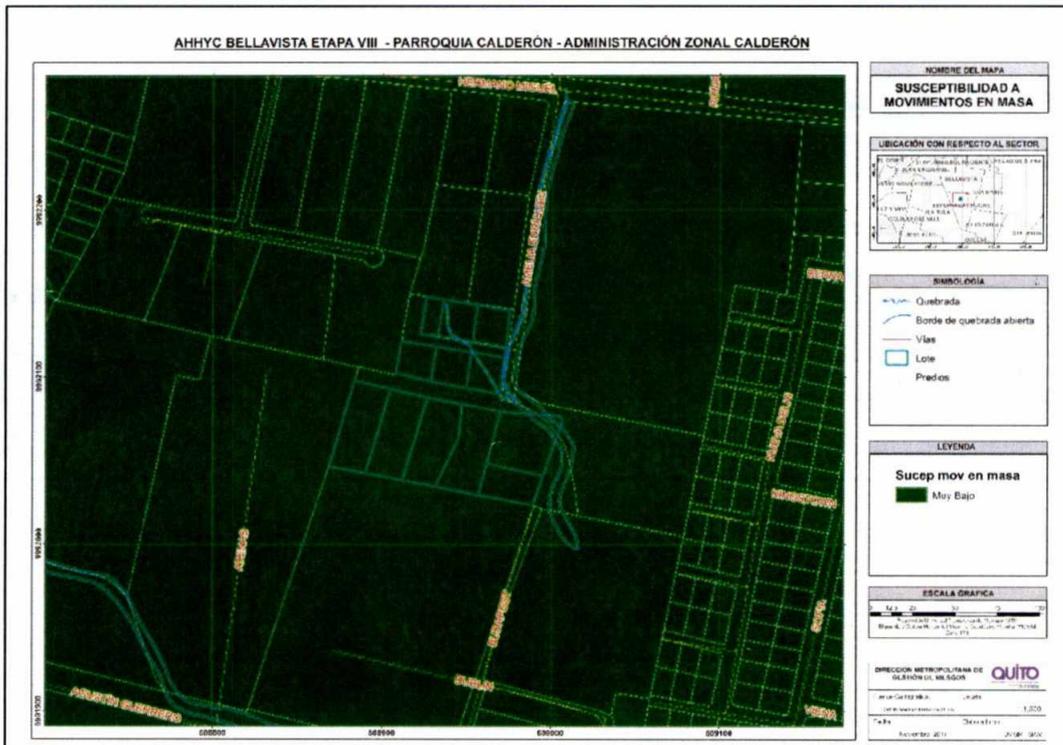
8.2.3 Susceptibilidad a Movimientos en Masa

- **Riesgo por movimientos en masa:** el AHHYC “Bellavista Etapa VIII” presenta un Nivel de Riesgo Bajo Mitigable, especialmente respecto a procesos de erosión del suelo de los lotes y de la red vial interna durante lluvias intensas.
- **Riesgo por eventos sísmicos:** de manera general, todo el AHHYC “Bellavista Etapa VIII” presenta condiciones de Alto Riesgo Sísmico debido a la vulnerabilidad de las construcciones, el tipo de suelo y la cercanía con una fuente sísmica (falla geológica).
- **Riesgo por fenómenos volcánicos (caída de ceniza):** el riesgo ante esta amenaza para todo el AHHYC “Bellavista Etapa VIII” es Bajo Mitigable tomando en cuenta principalmente la recurrencia eruptiva de los volcanes analizados, la exposición del asentamiento humano (distancia respecto a cada volcán) y la vulnerabilidad de sus viviendas.

- Para disminuir los posibles efectos negativos de la escorrentía (pluvial y residual) en lotes y calles se recomienda realizar trabajos comunitarios mediante mingas, con la respectiva autorización y coordinación de la Administración Zonal Calderón conjuntamente con barrios y lotes aledaños, para realizar cunetas o zanjas que canalicen el agua de escorrentía y en lo posible se conecte al alcantarillado, sin causar afectaciones a barrios colindantes.
