**COMISIÓN DE ORDENAMIENTO TERRITORIAL
-EJE TERRITORIAL-**

ORDENANZA QUE RECONOCE Y APRUEBA EL FRACCIONAMIENTO DEL PREDIO 5147124 SOBRE EL QUE SE ENCUENTRA EL ASENTAMIENTO HUMANO DE HECHO Y CONSOLIDADO DE INTERÉS SOCIAL DENOMINADO “LA ISLA SECTOR UNICORNIO”, A FAVOR DE SUS COPROPIETARIOS.

**INFORME SOCIO ORGANIZATIVO, LEGAL Y TÉCNICO DEL
 ASENTAMIENTO HUMANO DE HECHO Y CONSOLIDADO DE INTERÉS SOCIAL
 DENOMINADO: "LA ISLA SECTOR UNICORNIO", A FAVOR DE SUS
 COPROPIETARIOS.**

**EXPEDIENTE Nº 82 ZT
 INFORME Nº. 018-UERB-OC-SOLT-2017**

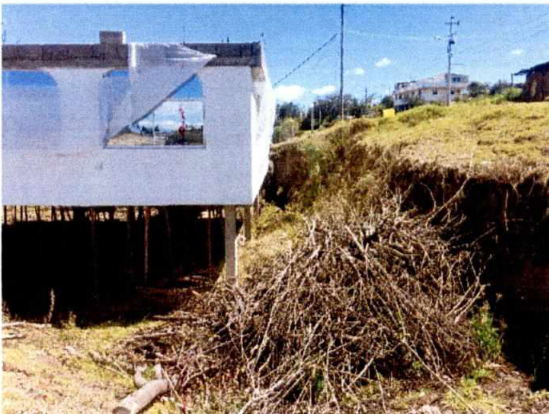
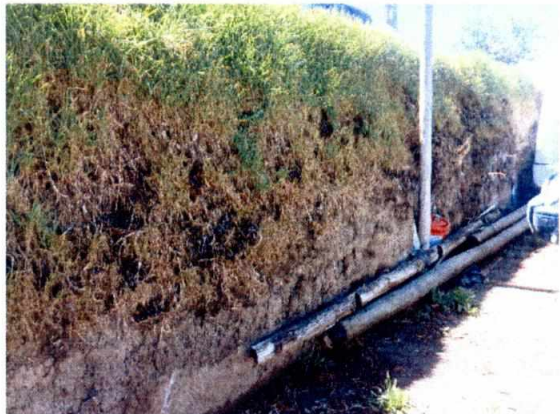
8.1.3 Cortes en el terreno que generaron taludes de poca altura

- *En los lotes donde se realizaron cortes de poca altura en el terreno se debe proteger los pequeños taludes con una cobertura vegetal para evitar la erosión de agentes atmosféricos (precipitación, viento), lo cual deberá ser complementado con la implementación de canales o zanjales impermeabilizados en la parte alta de los taludes para evitar que la escorrentía pluvial (agua lluvia) circule directamente sobre ellos, y en lo posible se deberá conducir el agua a la cuneta de coronación del talud vial.*
- *También se recomienda que mediante mingas comunitarias se implemente sistemas de conducción de agua lluvia en los pasajes internos del barrio, para prevenir la erosión del suelo y arrastre de material que pueda afectar a las viviendas ubicadas bajo el nivel de las calles.*

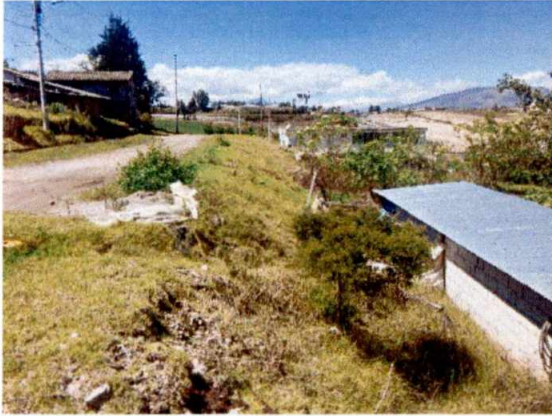
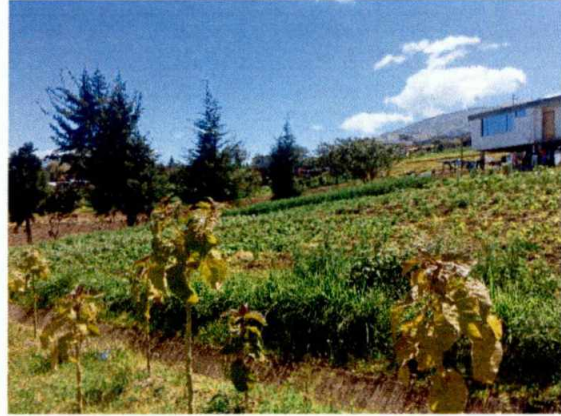
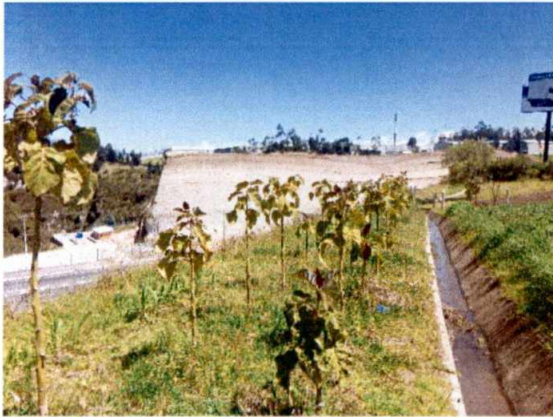
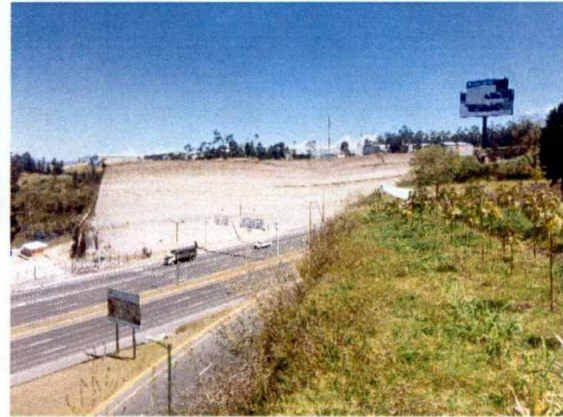
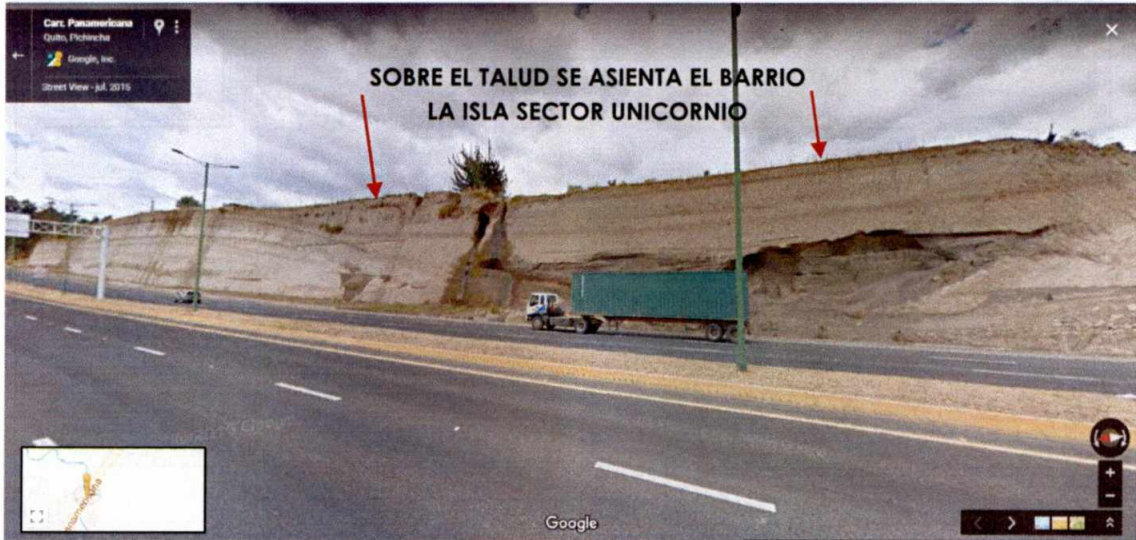
8.1.4 Pendiente del terreno, talud vial y cuneta de coronación

Nota: Fotografía tomada de Google Earth

- *Gestionar con la entidad municipal responsable que se realice de manera periódica el mantenimiento preventivo de la cuneta de coronación sobre el talud vial.*
