**ORDENANZA QUE RECONOCE Y APRUEBA EL FRACCIONAMIENTO DEL PREDIO No. 3624694, SOBRE EL QUE SE ENCUENTRA EL ASENTAMIENTO HUMANO DE HECHO Y CONSOLIDADO DE INTERÉS SOCIAL DENOMINADO “LIRIOS DE CARCELÉN”, A FAVOR DE LA EMPRESA PÚBLICA “CASA PARA TODOS EP”.**

**ASENTAMIENTO HUMANO DE HECHO Y CONSOLIDADO DE INTERES SOCIAL DENOMINADO "LOS LIRIOS DE CARCELEN"**

**INFORME SOCIO ORGANIZATIVO, LEGAL Y TÉCNICO  
ASENTAMIENTO HUMANO DE HECHO Y CONSOLIDADO DE  
INTERÉS SOCIAL DENOMINADO "LIRIOS DE CARCELÉN", A FAVOR  
DE LA EMPRESA PÚBLICA "CASA PARA TODOS EP"**

**EXPEDIENTE Nº 147 AZLD  
INFORME No. 005-UERB-AZLD-SOLT-2017**

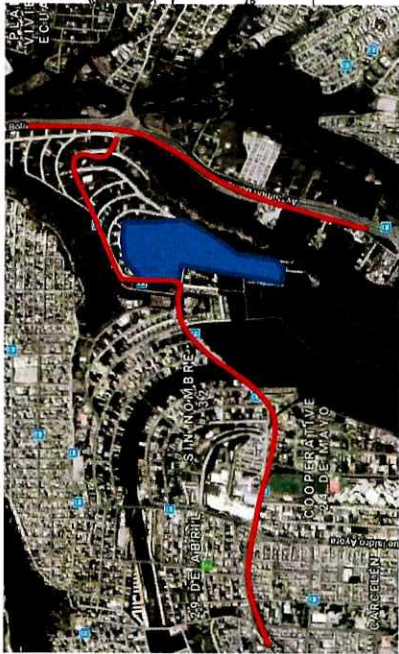
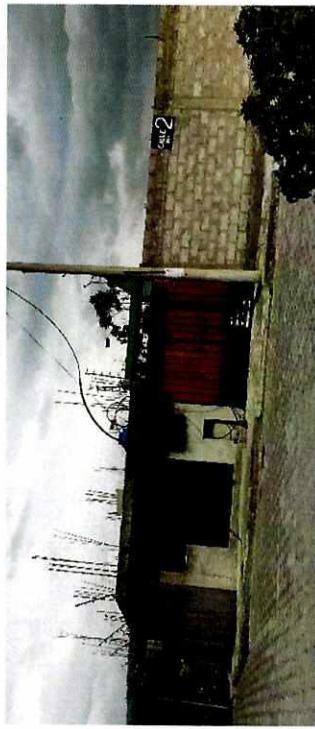
ANOS DE ASENTAMIENTO:	10 Años	CONSOLIDACIÓN:	35,08 %
NÚMERO DE LOTES:	229	POBLACIÓN BENEFICIADA:	916 Hab.
ZONIFICACIÓN:		D3(D203-80) / A31(PQ)	
LOTE MÍNIMO:		200 m2	
FORMA DE OCUPACION DEL SUELO:		(D) Sobre línea de fábrica	
USO PRINCIPAL:		(RU2) Residencial Urbano 1 / (PE/CPN) Protección Ecológica / Conservación del Patrimonio Natural	
CLASIFICACION DEL SUELO:		(SU) Suelo Urbano / (SRU) Suelo Rural	
INFORME DE RIESGOS :		Nº. 197-AT-DMGR-2017	Riesgo Bajo Mitigable
ÁREA ÚTIL DE LOTES:		61.896,14	m2
ÁREA VERDE:		16.017,91	m2
ÁREAS MUNICIPALES (1-4)		21.476,84	m2
ÁREA DE VÍAS Y PASAJES:		27.837,44	m2
ÁREA BRUTA TOTAL:		127.228,33	m2
			Unipropiedad
			UERB-AZLD

El número total de lotes es de 229, signados del uno (1) al doscientos veinte y nueve (229), cuyo detalle es el que consta en los planos aprobatorios que forman parte de la presente Ordenanza.
