**COMISIÓN DE ORDENAMIENTO TERRITORIAL
-EJE TERRITORIAL-**

ORDENANZA QUE RECONOCE Y APRUEBA EL FRACCIONAMIENTO DEL PREDIO No. 1351153 SOBRE EL QUE SE ENCUENTRA EL ASENTAMIENTO HUMANO DE HECHO Y CONSOLIDADO DENOMINADO COMITÉ PRO MEJORAS DEL BARRIO SANTA TERESITA ALTA A FAVOR DE SUS SOCIOS

ASENTAMIENTO HUMANO DE HECHO Y CONSOLIDADO DENOMINADO COMITÉ PROMEJORAS DEL BARRIO "SANTA TERESITA ALTA"

**EXPEDIENTE Nº 116 AZLD
INFORME No. 005-UERB-AZLD-SOLT-2016**

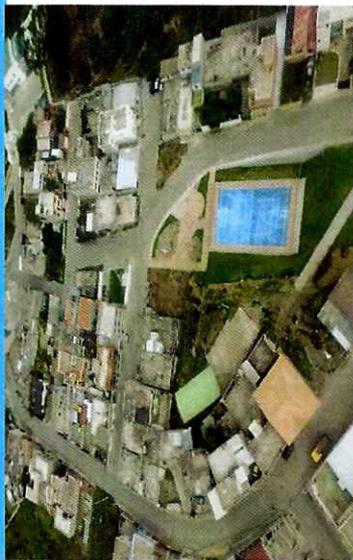
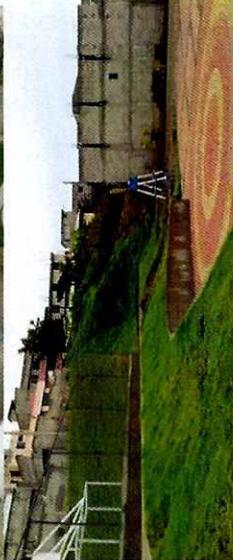
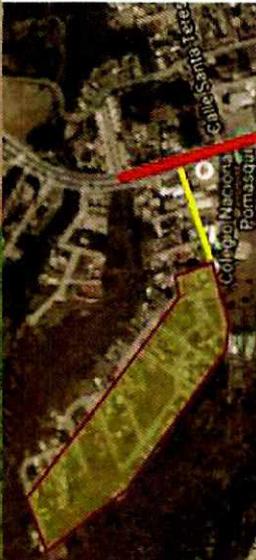
ASENTAMIENTO HUMANO DE HECHO Y CONSOLIDADO

Obras de Infraestructura	Existentes:	Obras Civiles Ejecutadas :
Agua Potable	70 %	Calzada 70%
Alcantarillado	70 %	Aceras 70%
Energia Eléctrica	70 %	Bordillos 70%

ANOS DE ASENTAMIENTO:	21 Años	CONSOLIDACION:	72,15 %
NUMERO DE LOTES:	79	POBLACION BENEFICIADA:	316 Hab.
ZONIFICACION:	D1(D202-80)		
LOTE MINIMO:	200 Mm2		
FORMA DE OCUPACION DEL SUELO:	(D) Sobre linea de fabrica		
USO PRINCIPAL:	(RU2) Residencia Urbano 2		
INFORME DE RIESGOS :	Nº. 152-AT-DMGR-2017	4-sep-2017	Riesgo Alto
AREA ÚTIL DE LOTES:	18.840,65	m2	33,12 % AREA VERDE
AREA MUNICIPAL:	1.650,48	m2	6.238,59
AREA FAJA PROTECCION E QUEBRADAS EN LOTES:	983,82	m2	
AREA DE VIAS Y PASAJES:	10.806,28	m2	
AREA PARTE SOBRANTE:	4.904,27	m2	
AREA BRUTA TOTAL:	43.424,09	m2	Derechos y Acciones UERB-AZLD

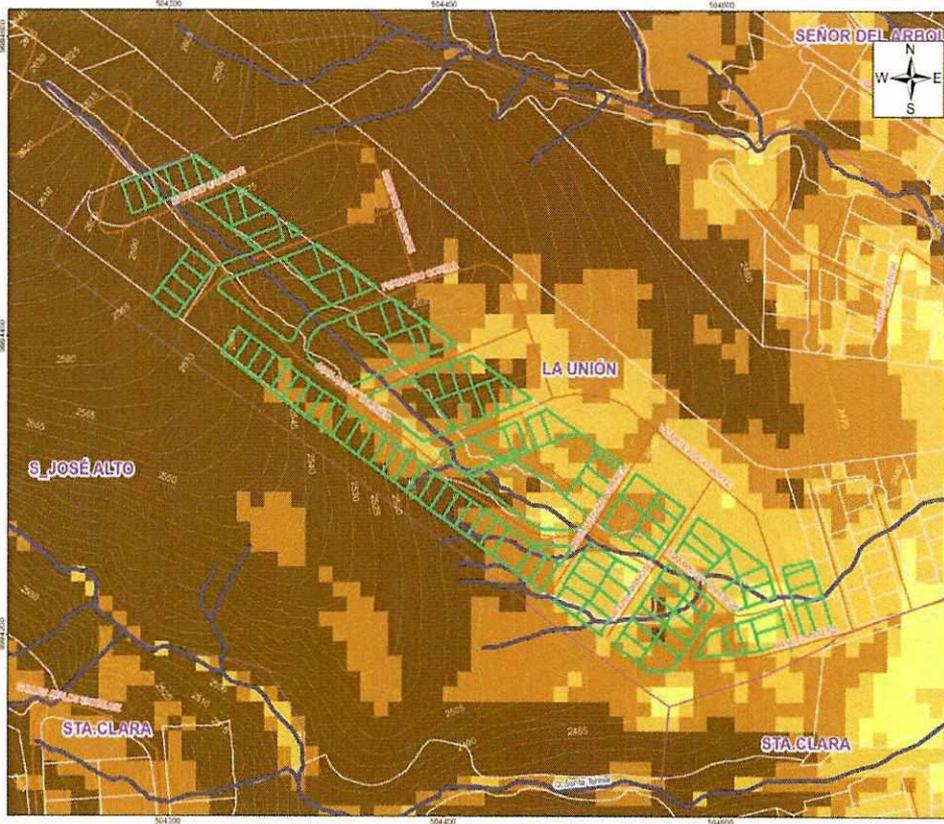
9.1.2 Susceptibilidad a Movimientos en Masa

Susceptibilidad a movimientos en masa

*De acuerdo a las condiciones morfológicas, litológicas y elementos expuestos se manifiesta que presenta varios niveles pero con la visita de campo se determinó un **Riesgo Alto** frente a movimientos en masa.*
