**COMISIÓN DE ORDENAMIENTO TERRITORIAL  
-EJE TERRITORIAL-**

#### **ORDENANZA QUE RECONOCE Y APRUEBA EL FRACCIONAMIENTO DEL PREDIO 187952 SOBRE EL QUE SE ENCUENTRA EL ASENTAMIENTO HUMANO DE HECHO Y CONSOLIDADO DE INTERÉS SOCIAL DENOMINADO "SANTIAGO ALTO ETAPA III", A FAVOR DE SUS COPROPIETARIOS**

**INFORME SOCIO ORGANIZATIVO, LEGAL Y TÉCNICO DEL  
ASENTAMIENTO HUMANO DE HECHO Y CONSOLIDADO DE INTERES SOCIAL  
DENOMINADO:  
"SANTIAGO ALTO ETAPA III", A FAVOR DE SUS COPROPIETARIOS  
EXPEDIENTE N° 74 E  
INFORME N°. 011-UERB-E-SOLT-2017**

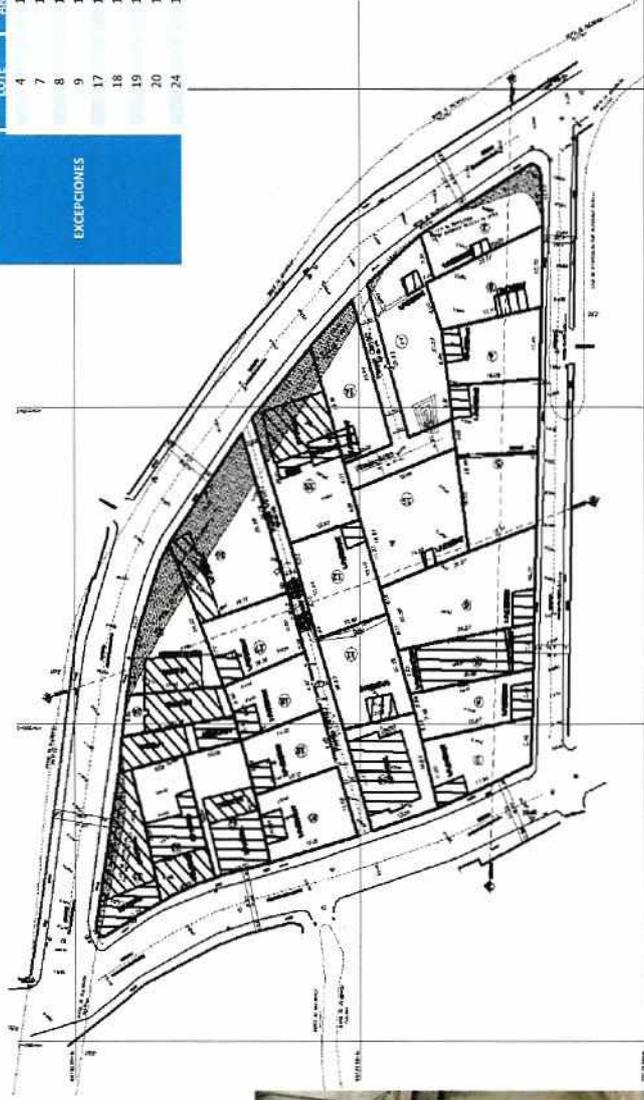
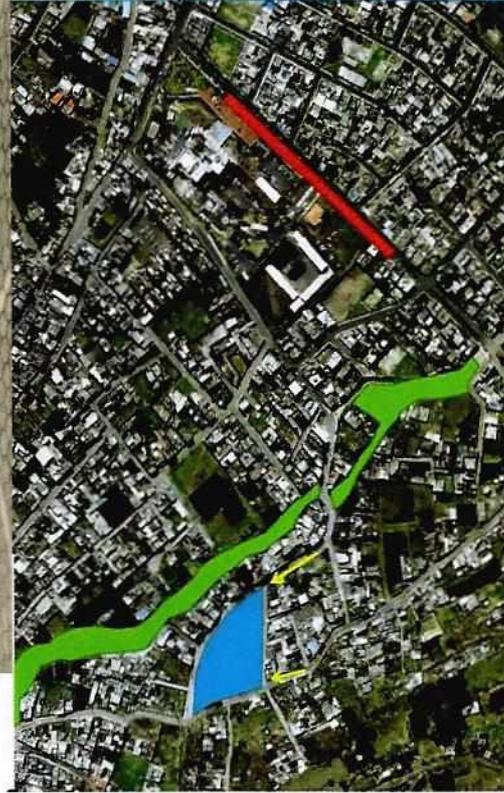
# "SANTIAGO ALTO ETAPA III"

LOTE	AREA (m <sup>2</sup> )
4	170,05
7	164,08
8	153,69
9	167,99
17	160,65
18	137,77
19	137,60
20	173,55
24	105,01

Obras de Infraestructura Existentes:		Obras Civiles Ejecutadas :	
Agua Potable	50 %	Calzada	0.0%
Alcantarillado	0.0 %	Aceras	N/A%
Energía Eléctrica	55 %	Bordillos	N/A%

AÑOS DE ASENTAMIENTO:	35 años	CONSOLIDACIÓN:	96%
NÚMERO DE LOTES:	25	POBLACIÓN BENEFICIADA:	100Hab.
ZONIFICACIÓN:		D3(D203-80)	
LOTE MÍNIMO:		200 m <sup>2</sup>	
FORMA DE OCUPACION DEL SUELO:		(D) Sobre línea de fábrica	
USO PRINCIPAL:		(RU2) Residencial urbano 2	
CLASIFICACIÓN DEL SUELO:		(SU) Suelo Urbano	
INFORME DE RIESGOS :		Nº. 171-AT-DMGR-2017 / Riesgo Alto Mitigable	
ÁREA ÚTIL DE LOTES:		4.914,53	m <sup>2</sup>
ÁREA DE VIAS Y PASAJES:		345,92	m <sup>2</sup>
ÁREA DE RELLENO DE QUEBRADA EN LOTES:		433,59	m <sup>2</sup>
ÁREA BRUTA TOTAL:		5.694,04	m <sup>2</sup>
			Derechos y Acciones
			UERB-EA

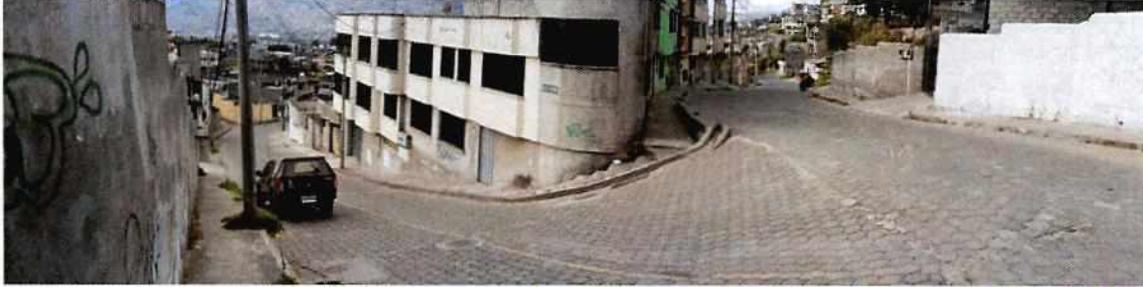
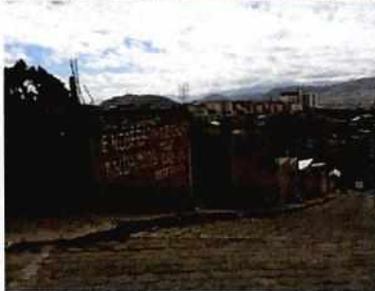
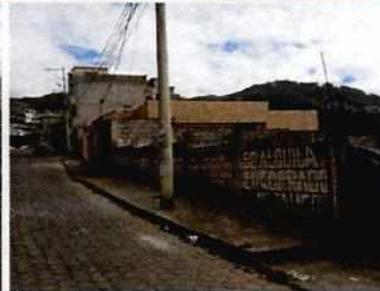
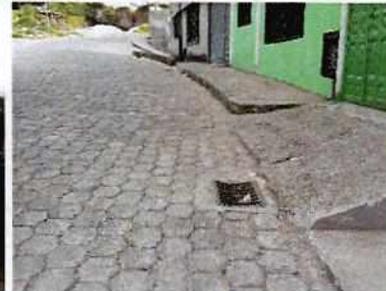
8.1.1 Entrada del barrio el AHHYC "Santiago Alto III" de la Parroquia Chilibulo.

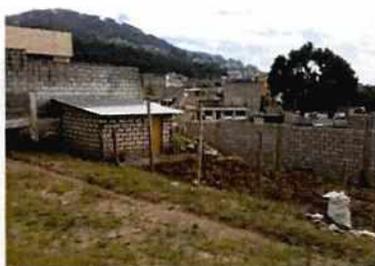
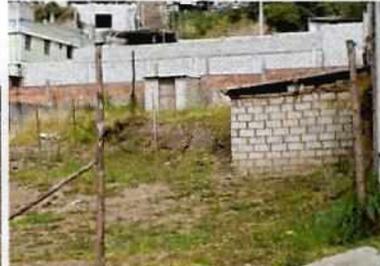
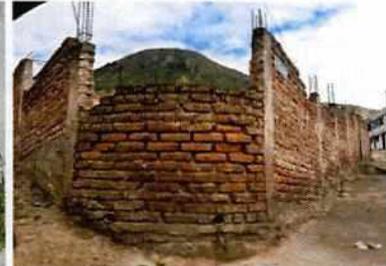
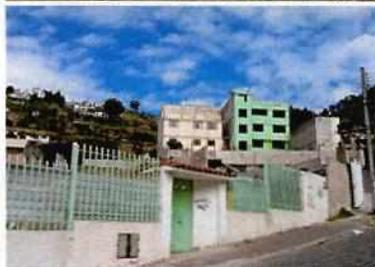
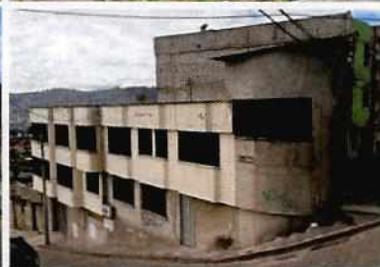
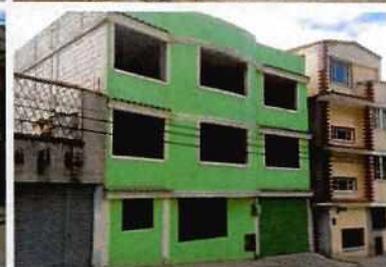
8.1.2 Materiales de las edificaciones construidas alrededor del área en estudio.

Las viviendas que conforman el barrio en estudio aparentemente fueron construidas sin supervisión técnica, sin un diseño sismo-resistente y tampoco consideraron la carga portante del suelo. Estos factores son importantes para reducir posibles daños asociados a amenazas sísmicas y por inestabilidad de terrenos. Así la resistencia sísmica en el sector no está garantizada.

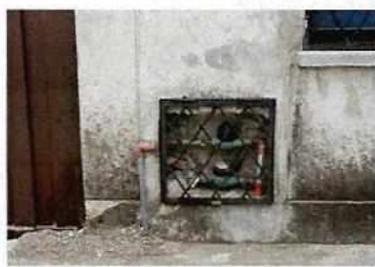
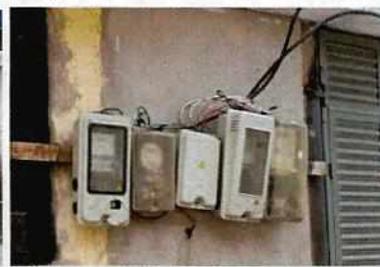
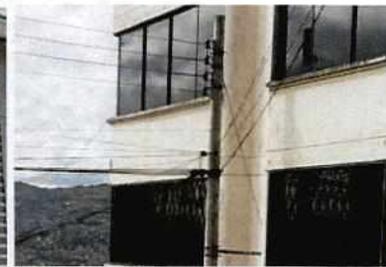
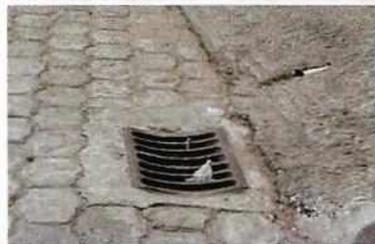
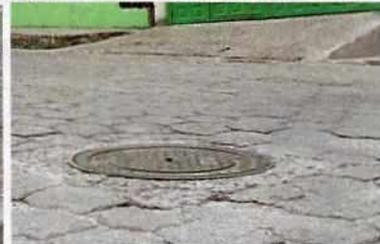
8.1.3 Servicios basicos con los que cuenta la comunidad

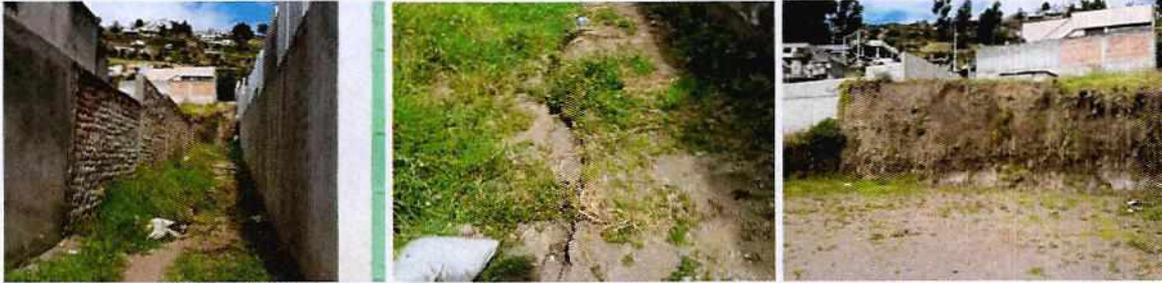
8.1.4 Corte de terreno y obras de mitigación o prevención para el manejo de agua de escorrentía

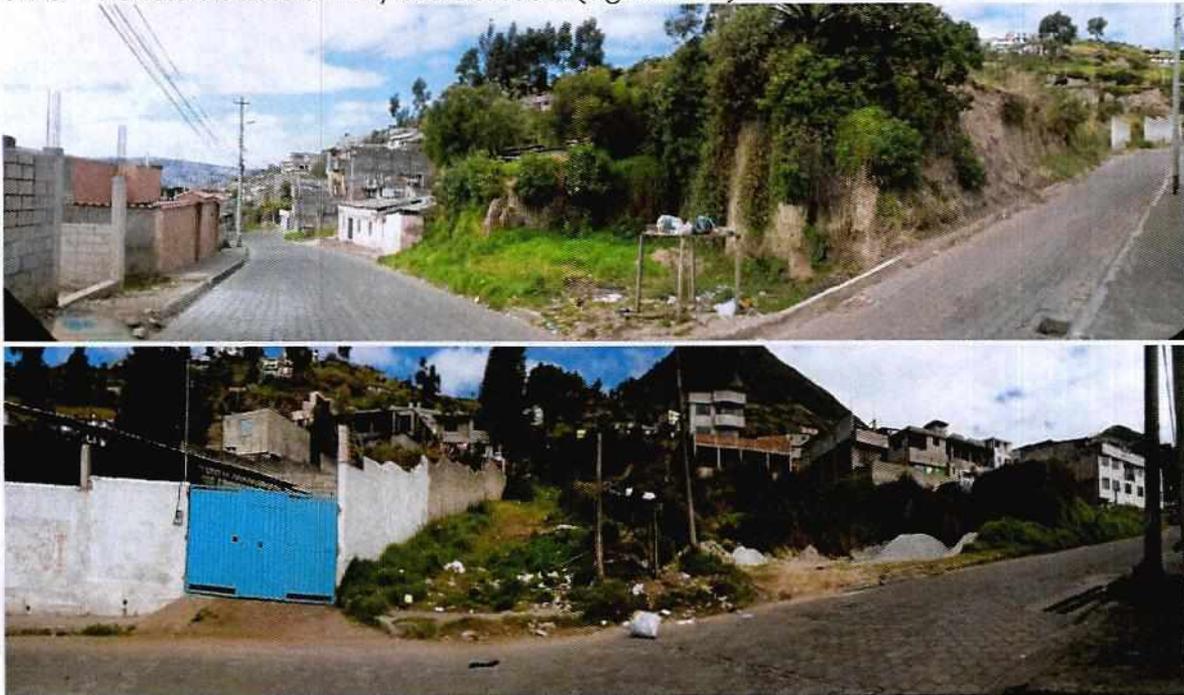
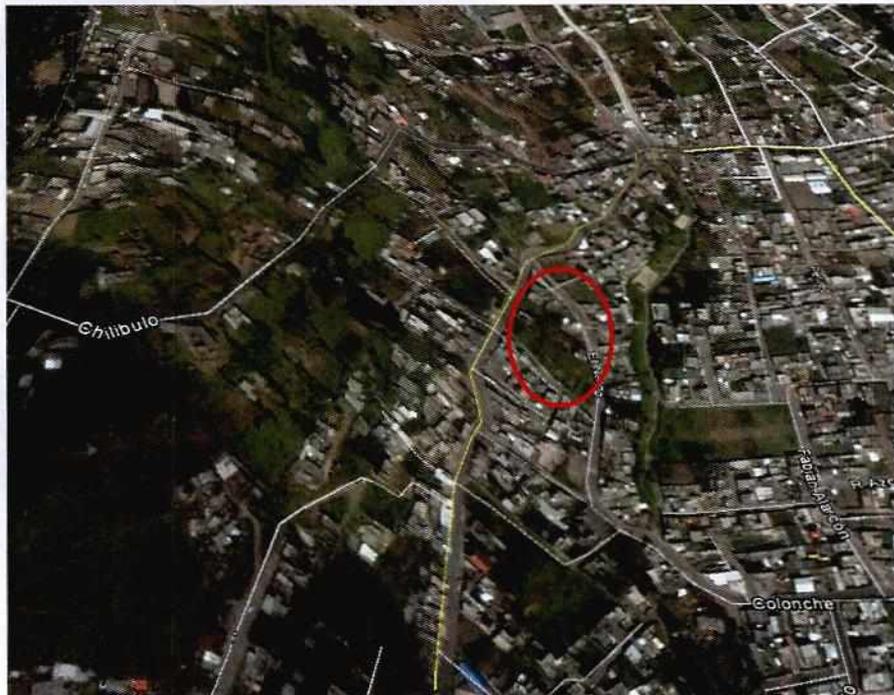
8.1.5 Pendiente del sector y uso del suelo (agricultura)

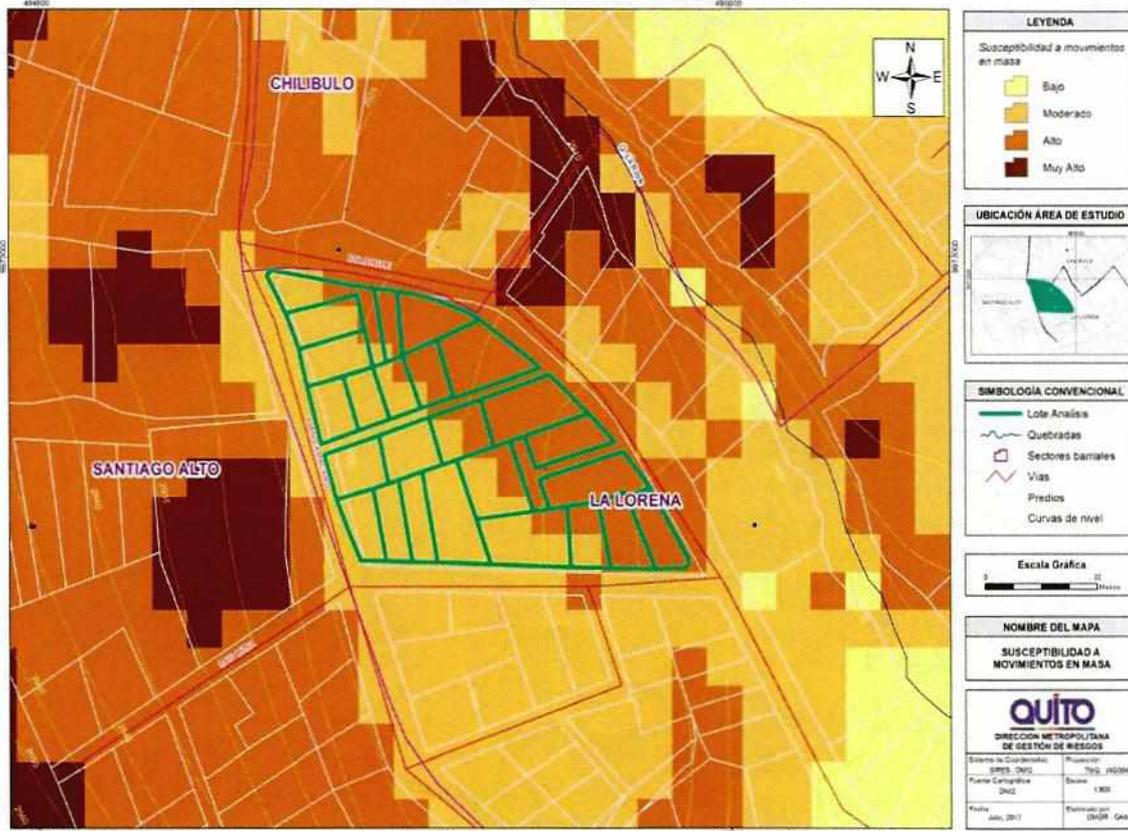
8.2.2 Susceptibilidad a Movimientos en Masa

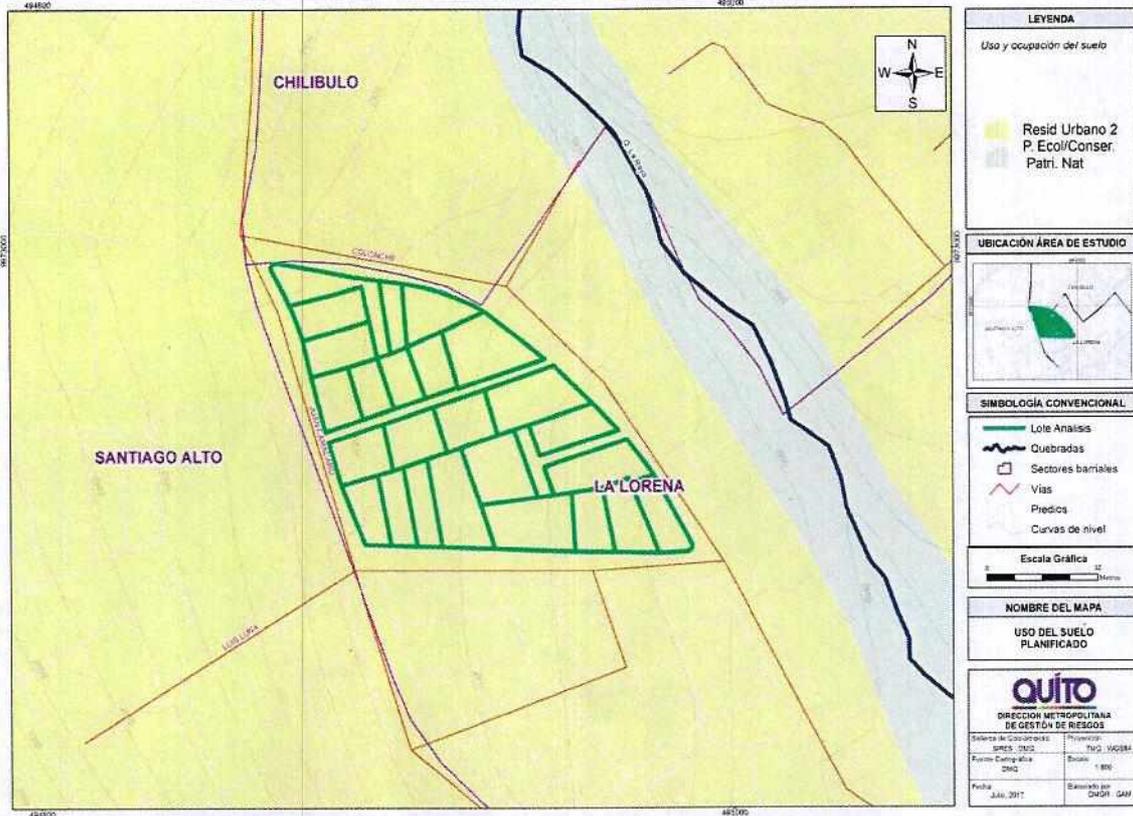
8.2.3 Plan de Uso y Ocupación del Suelo

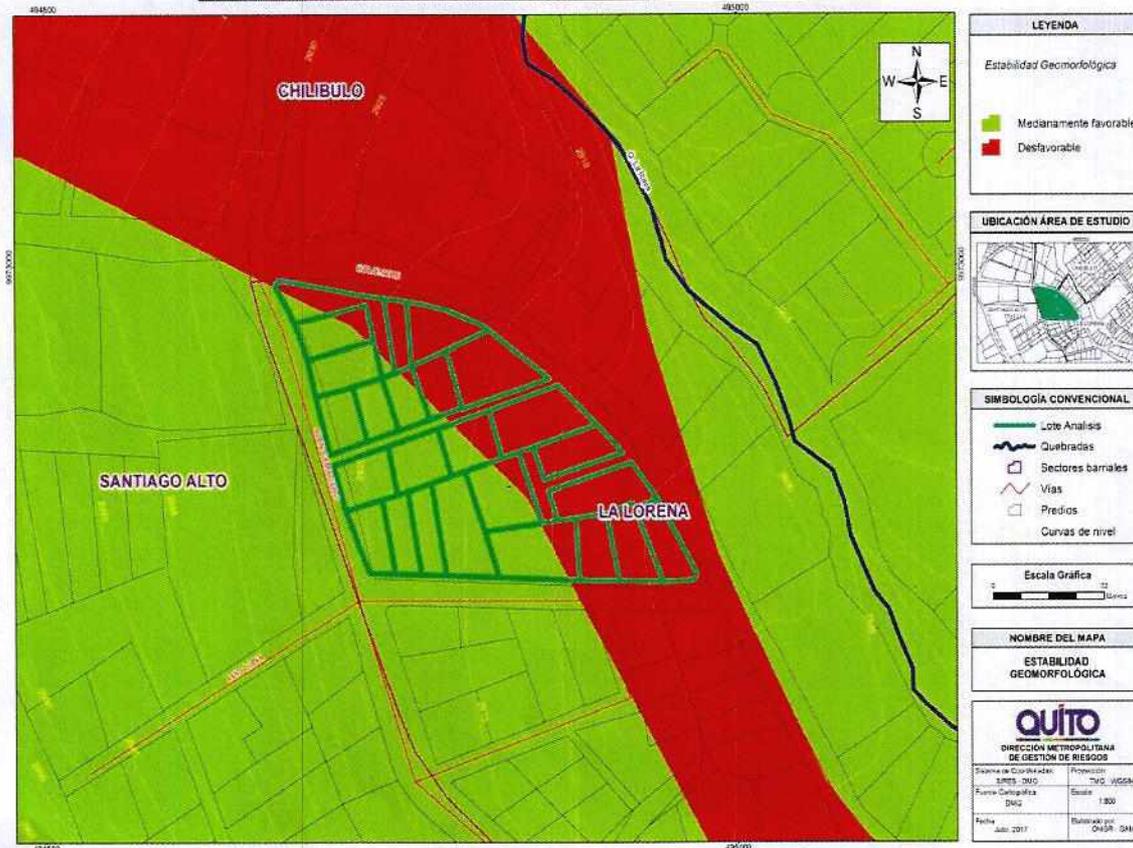
8.2.4 Estabilidad Geomorfológica

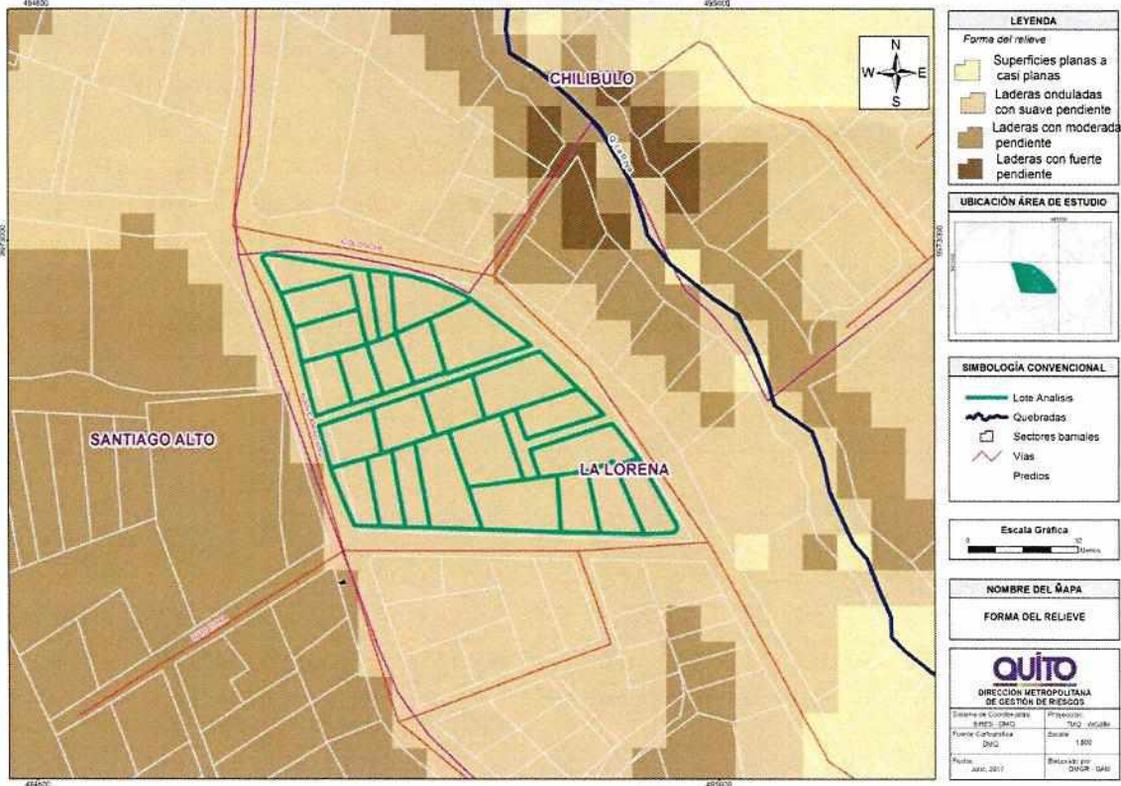
8.2.5 Pendientes
