ORDENANZA QUE RECONOCE Y APRUEBA EL FRACCIONAMIENTO DEL PREDIO 156669 SOBRE EL QUE SE ENCUENTRA EL ASENTAMIENTO HUMANO DE HECHO Y CONSOLIDADO DE INTERÉS SOCIAL DENOMINADO "MARBELLA DEL SUR" A FAVOR DE SUS COPROPIETARIOS

"MARBELLA DEL SUR"

ADMINISTRACIÓN ZONAL QUITUMBE - PARROQUIA GUAMANI

**INFORME SOCIO ORGANIZATIVO, LEGAL Y TÉCNICO DEL
ASENTAMIENTO HUMANO DE HECHO Y CONSOLIDADO DE INTERES SOCIAL
DENOMINADO:
"MARBELLA DEL SUR" A FAVOR DE SUS COPROPIETARIOS
EXPEDIENTE N° 318 Q
INFORME N°. 008-UERB-Q-SOLT-2017**

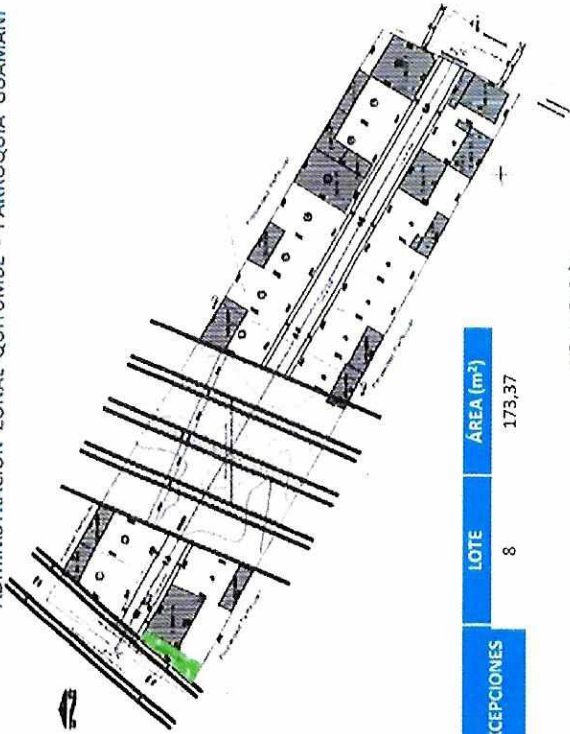
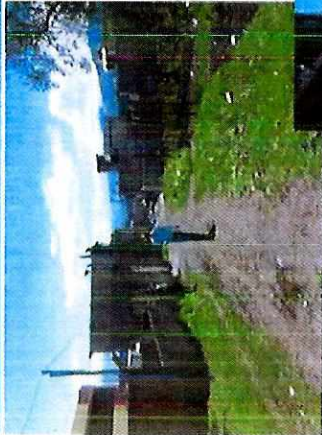
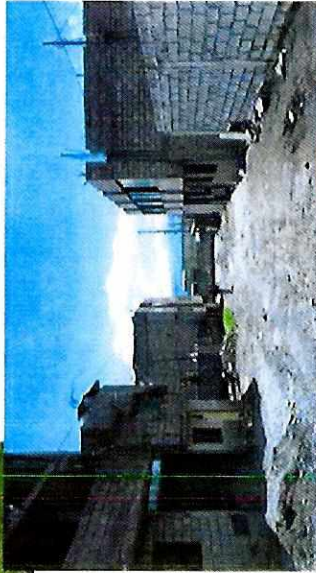
IMPLANTACIÓN

El número total de lotes es de 20 signados del uno (1) al veinte (20), cuyo detalle es el que consta en los planos aprobatorios que forman parte de la presente Ordenanza.

EXCEPCIONES	LOTE	ÁREA (m²)
	8	173,37

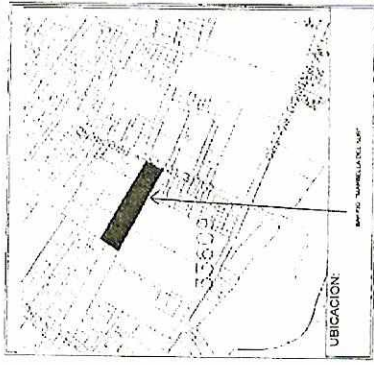
CORTE TRANSVERSAL B-B

- Calle S/N de 13,00 m
- Pasaje S63A de 8,00 m

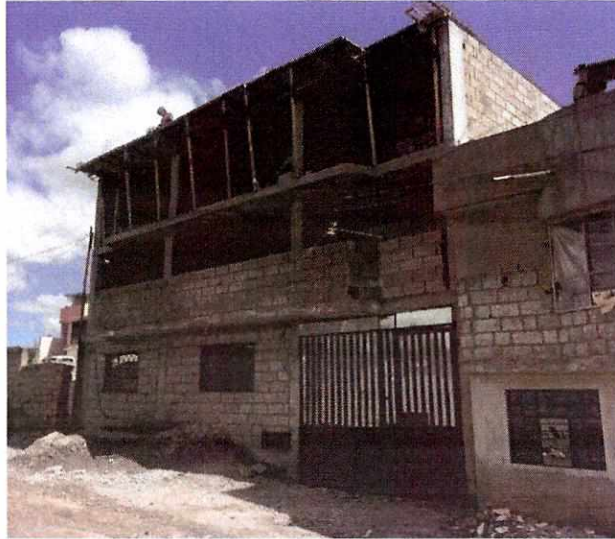
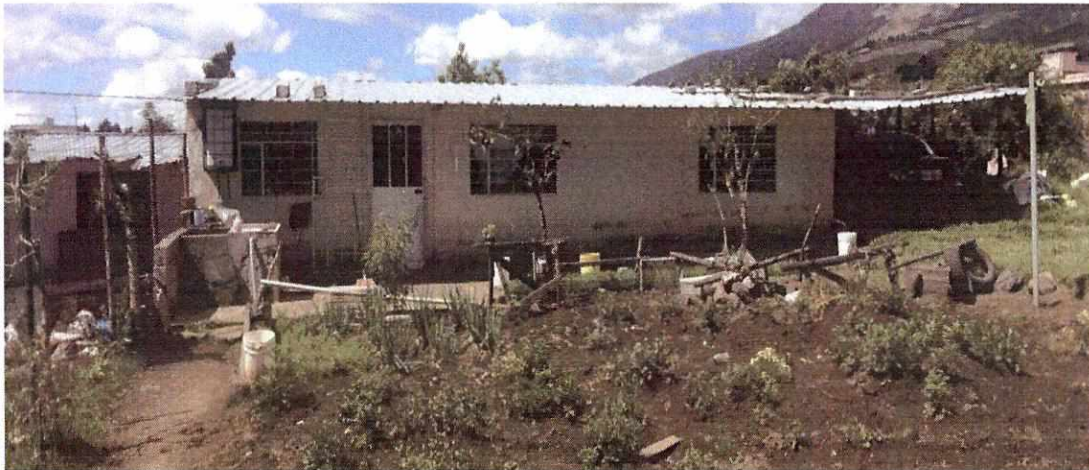
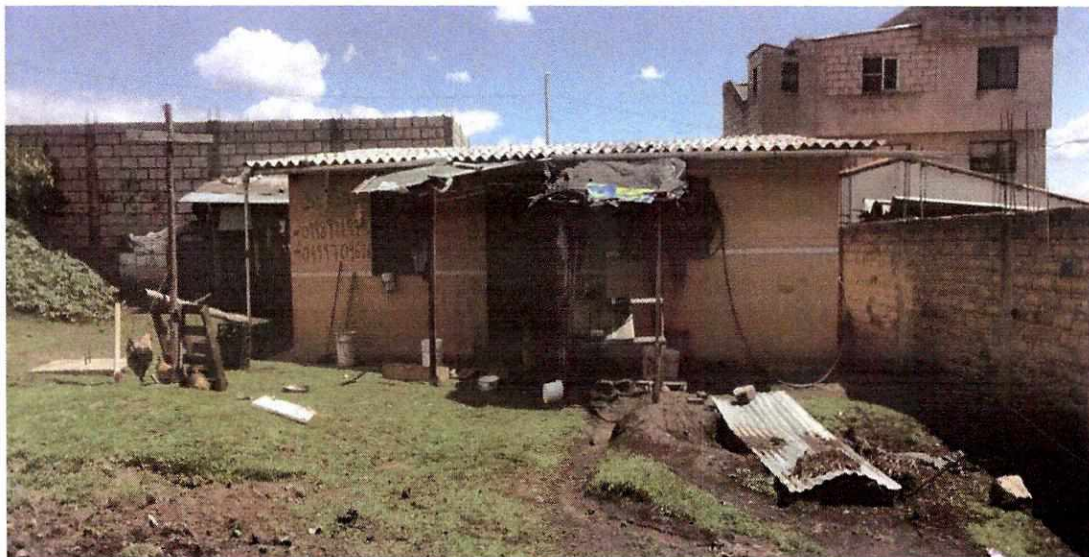
7.1.1 Materiales y sistemas constructivos en el área en estudio

- **Riesgo por eventos sísmicos:** de manera general, todo el AHHYC "Marbella del Sur" presenta condiciones de **Riesgo Moderado Mitigable**, debido a la vulnerabilidad de sus construcciones y el tipo de suelo.

- Se recomienda que los propietarios y/o poseionarios actuales no construyan más viviendas en el macrolote evaluado, ni aumenten pisos sobre las edificaciones existentes, hasta que el proceso de regularización del asentamiento culmine y se determine su normativa de edificabilidad específica que deberá constar en sus respectivos Informes de Regulación Metropolitana, previa emisión de la licencia de construcción de la autoridad competente.
- Posterior a la regularización del AHHYC “Marbella del Sur”, las edificaciones en proceso de construcción, aumento en planta o elevación y demás edificaciones dentro del área en análisis, que no dispongan de un diseño estructural o algún tipo de asesoría técnica, los propietarios deberán contratar a un especialista (Ingeniero/a Civil), para que realice evaluaciones

estructurales de las viviendas y proponga alternativas de reparación y/o reforzamiento estructural en caso de ameritarlo.

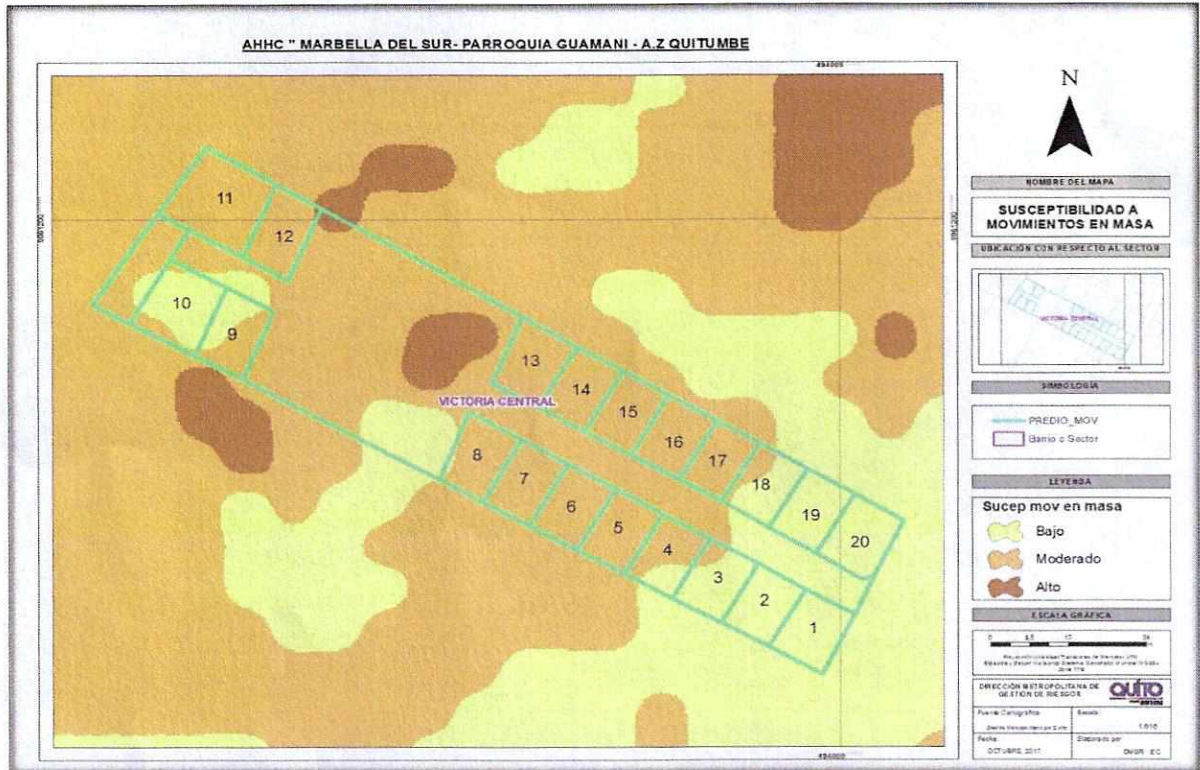
7.2.3 Movimiento en masa

- **Riesgo por movimientos en masa:** el AHHYC "Marbella del Sur" en general presenta un **Riesgo Bajo Mitigable** frente a movimientos de remoción en masa. Esto debido a que no se observaron condiciones físicas en el terreno que representen amenaza, ni tampoco condiciones de exposición, para que ocurran movimientos en masa que puedan ocasionar daños o pérdidas.

- Se recomienda que mediante mingas comunitarias se implemente sistemas de conducción de escorrentía (agua lluvia) en el único pasaje de tierra afirmada para prevenir la erosión del suelo y arrastre de material que pueda afectar a viviendas y asentamientos humanos ubicados en cotas inferiores.
