**COMISIÓN DE ORDENAMIENTO TERRITORIAL
-EJE TERRITORIAL-**

ORDENANZA QUE RECONOCE Y APRUEBA EL FRACCIONAMIENTO DEL PREDIO 5191481 SOBRE EL QUE SE ENCUENTRA EL ASENTAMIENTO HUMANO DE HECHO Y CONSOLIDADO DE INTERÉS SOCIAL DENOMINADO: COMITÉ PROMEJORAS DEL BARRIO EL CORAL REDONDO A FAVOR DEL COMITÉ PROMEJORAS DEL BARRIO EL CORAL REDONDO.

**INFORME SOCIO ORGANIZATIVO, LEGAL Y TÉCNICO DEL
 ASENTAMIENTO HUMANO DE HECHO Y CONSOLIDADO DE INTERÈS SOCIAL DENOMINADO:
 COMITÉ PROMEJORAS DEL BARRIO EL CORAL REDONDO
 EXPEDIENTE N° 201 Q
 INFORME N°. 009-UERB-Q-SOLT-2015**

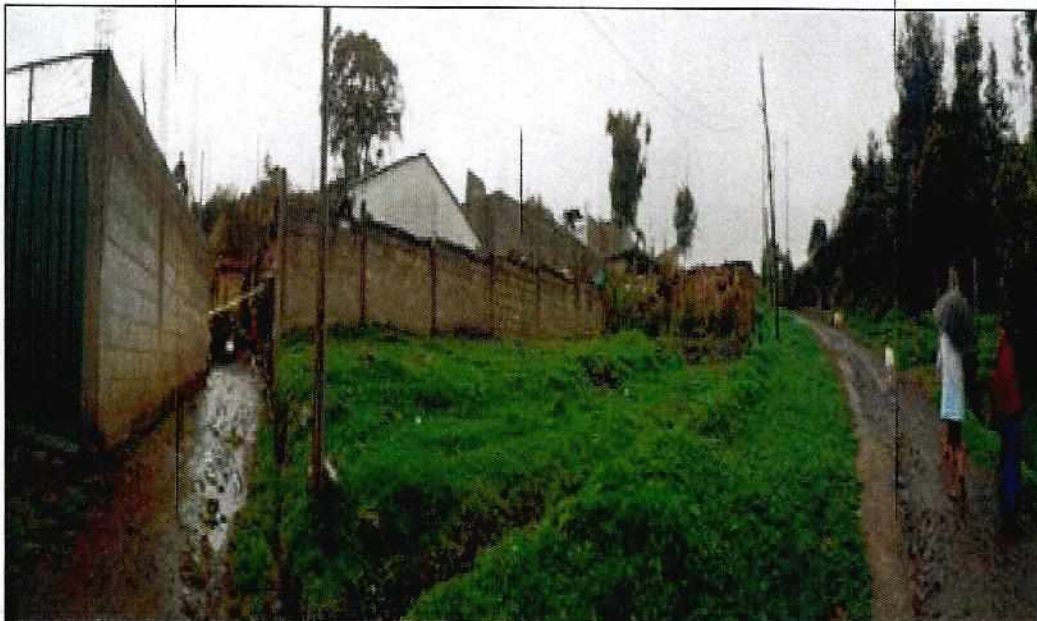
8.1.1 Entrada del barrio "El Coral Redondo" desde la parte sur oriental.

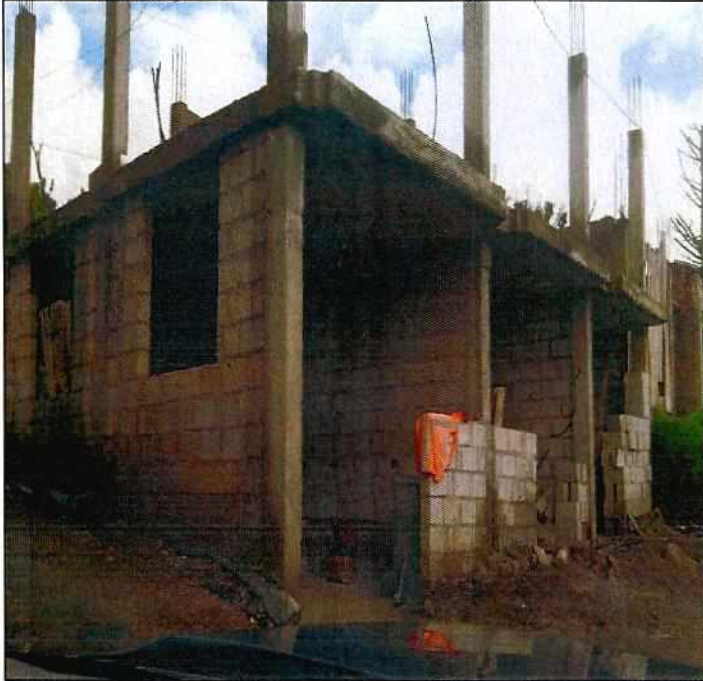
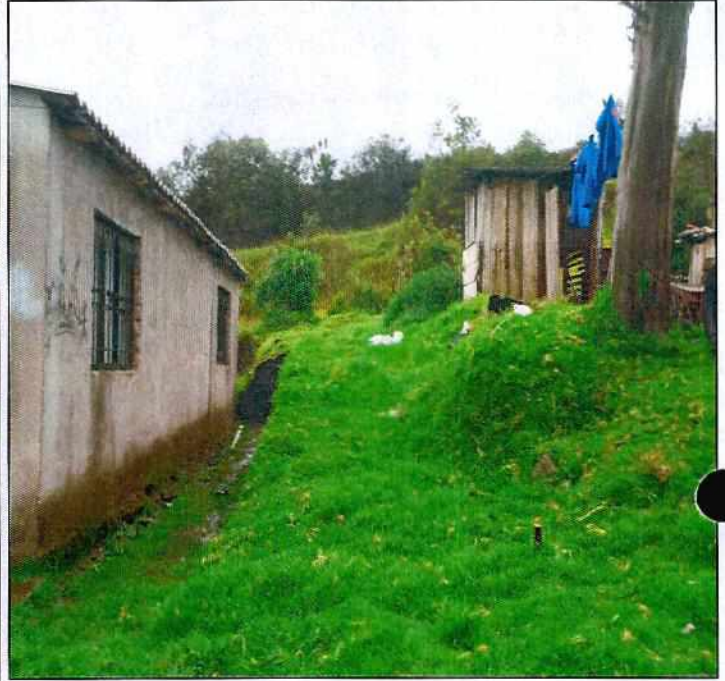
8.1.2 Corte de terreno y ausencia de servicios basicos para el manejo de agua de pluvial y de escorrentia

- Se recomienda que mediante mingas comunitarias se implemente sistemas de conducción de escorrentía pluvial (canales o zanjas) en la calle de tierra afirmada para prevenir la erosión del suelo y arrastre de material que pueda afectar a viviendas y asentamientos humanos ubicados en cotas inferiores.

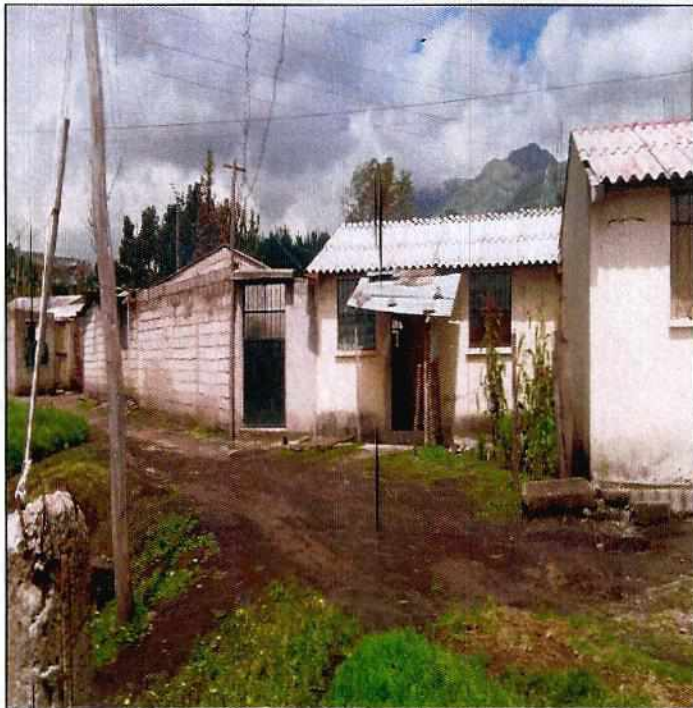
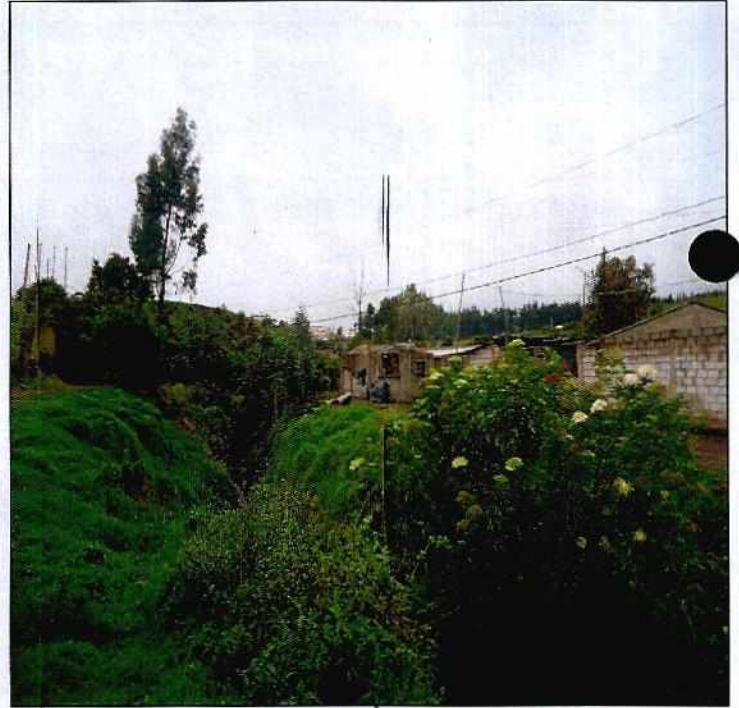
8.1.3 Materiales de las edificaciones construidas en el área de estudio

- *La Dirección Metropolitana de Gestión de Riesgos (DMGR) recomienda que, para reducir el riesgo sísmico, los propietarios de las construcciones tienen que contratar a un Ingeniero Civil especialista en estructuras, al menos con 5 años de experiencia, para que evalúe el estado actual de las viviendas y para que proponga algún sistema de reforzamiento estructural de ser el caso. Las futuras edificaciones deberán ser construidas siguiendo la guía técnica de la Norma Ecuatoriana de la Construcción (NEC-2015), sobre todo, lo que se refiere a diseños estructurales sismo-resistentes, para lo cual la Agencia Metropolitana de Control deberá hacer cumplir esta disposición.*

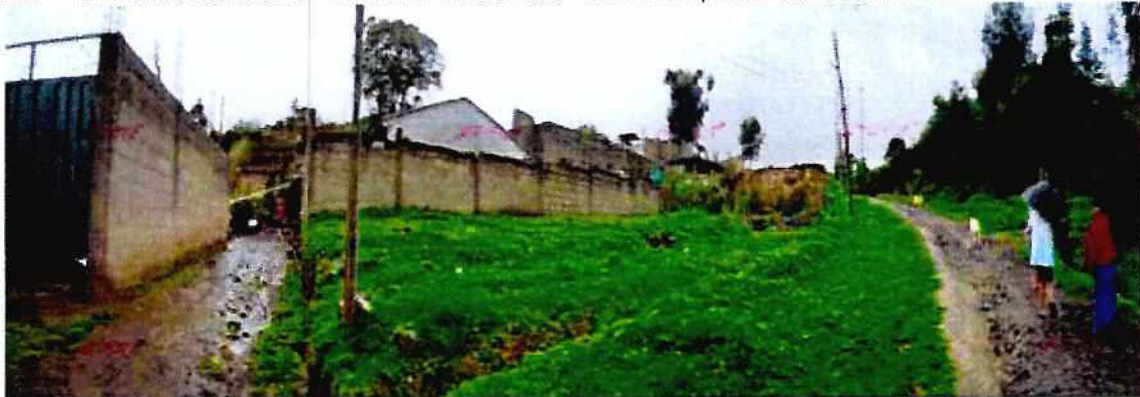
8.1.1 Entrada del barrio "El Coral Redondo" desde la parte sur oriental.

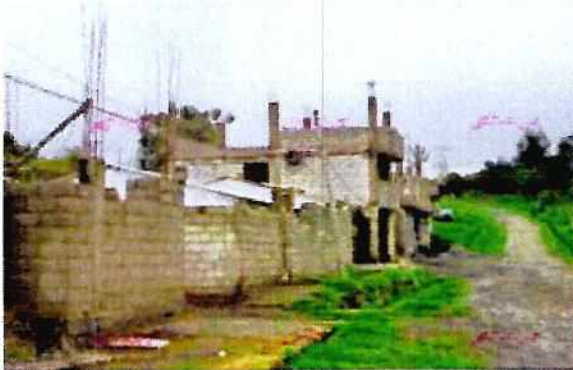
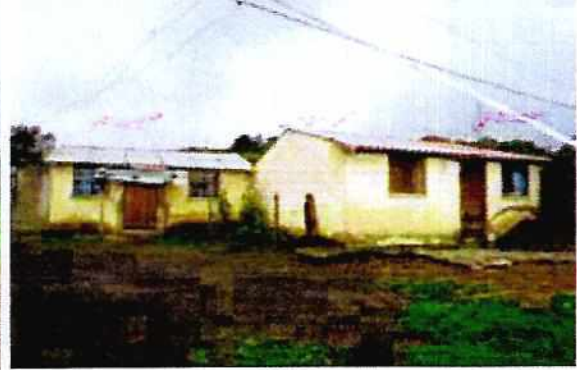
8.1.2 Materiales de las edificaciones construidas alrededor del area en estudio.

Las viviendas que conforman el barrio en estudio no fueron construidas tomando en cuenta parámetros de sismo-resistencia estructural, ni la carga portante del suelo. Ambos factores son muy importantes para reducir posibles daños asociados a amenazas sísmicas y por inestabilidad de terrenos, Así la resistencia sísmica en el sector no está garantizada.

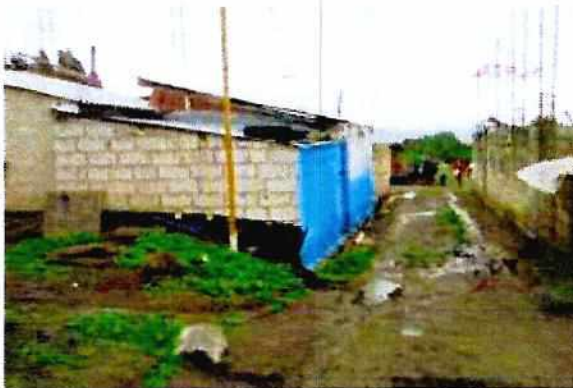
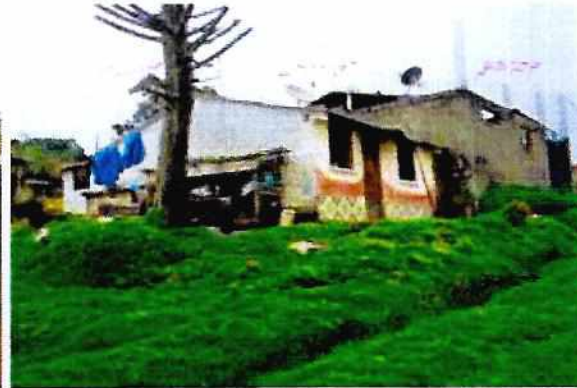
8.1.3 Corte de terreno y ausencia de servicios basicos para el manejo de agua de pluvial y de escorrentia

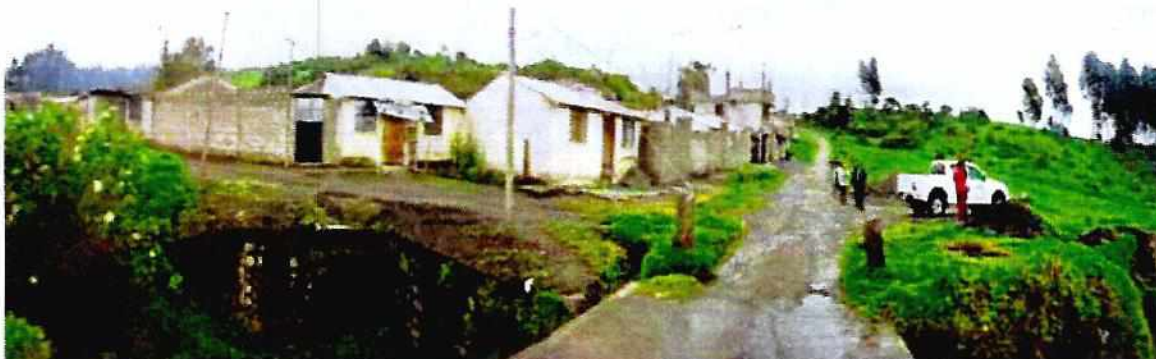
8.1.3 Pendiente del sector y limite del barrio

- Respetar las franjas de protección de las quebradas y taludes que está establecido en la Ordenanza Municipal No. 0172; y, mantener las áreas verdes dispuestas en el Levantamiento Planialtimétrico proporcionado por la UERB, dentro de las cuales está prohibido realizar cualquier tipo de construcción.
