**COMISIÓN DE ORDENAMIENTO TERRITORIAL
-EJE TERRITORIAL-**

ORDENANZA QUE RECONOCE Y APRUEBA EL FRACCIONAMIENTO DEL PREDIO NÚMERO 5137676 SOBRE EL QUE SE ENCUENTRA EL ASENTAMIENTO HUMANO DE HECHO Y CONSOLIDADO DE INTERÉS SOCIAL DENOMINADO BARRIO "BELLA AURORA PASAJE B-C-MANABÍ Y EL ORO" A FAVOR DE SUS COPROPIETARIOS.

“ASENTAMIENTO HUMANO HECHO Y CONSOLIDADO DE INTERÉS SOCIAL DENOMINADO: BARRIO «BELLA AURORA, PASAJE B-C MANABÍ Y EL ORO»

INFORME N° 004-UERB-AZEE-SOLT-2016

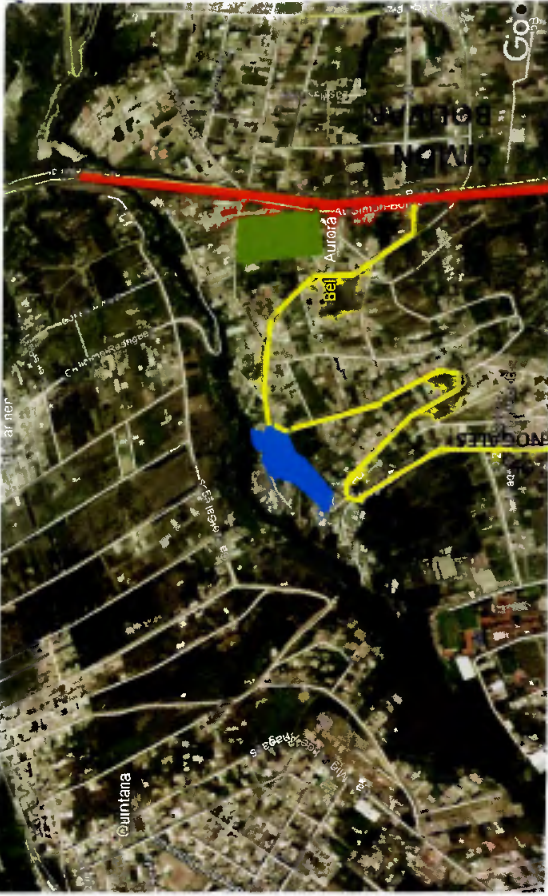
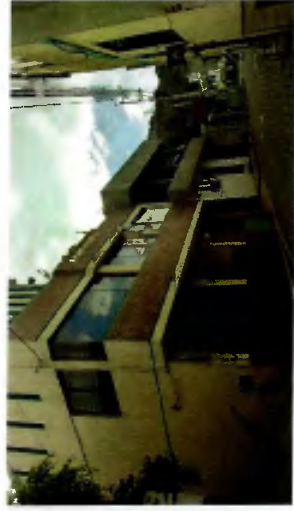
IMPLANTACION GENERAL
ESCALA 1:500

LOTE	ÁREA (m ²)
1	97,22
5	164,08
7	64,26
8	144,27
10	83,26
11	87,36
13	100,64

AÑOS DE ASENTAMIENTO:	24 años	CONSOLIDACIÓN:	90,48 %
NÚMERO DE LOTES:	21	POBLACIÓN BENEFICIADA:	84Hab.
ZONIFICACIÓN:		D3(D203-80) / A31(PQ)	
LOTE MÍNIMO:		200 m ²	
FORMA DE OCUPACIÓN DEL SUELO:		(D) Sobre línea de fábrica	
CLASIFICACIÓN DE SUELO:		(SU) Suelo Urbano	
USO PRINCIPAL:		(RU1) Residencial Urbano 1 / (PE/CPN) Protección ecológica/Conservación del patrimonio natural	
INFORME DE RIESGOS :		Nº. 057 AT-DMGR-2018/ 10 – 04 – 2018 / Riesgo Bajo Mitigable - Riesgo Moderado Mitigable L.17 – 18 y 19- Riesgo Muy Alto No Mitigable L. 6 – 7 y 8	
ÁREA ÚTIL DE LOTES:	5.500,76	m ²	
ÁREA DE VÍAS Y PASAJES:	539,08	m ²	% ÁREA VERDE 0
ÁREA DE FAJA DE PROTECCIÓN EN LOTES	356,02	m ²	
ÁREA BRUTA TOTAL:	6.395,86	m ²	Derechos y Acciones UERB-AZCA

Obras de Infraestructura Existentes:	Obras Civiles Ejecutadas :		
Agua Potable	100 %	Calzada	100 %
Alcantarillado	100 %	Aceras	N/A
Energía Eléctrica	100%	Bordillos	100 %

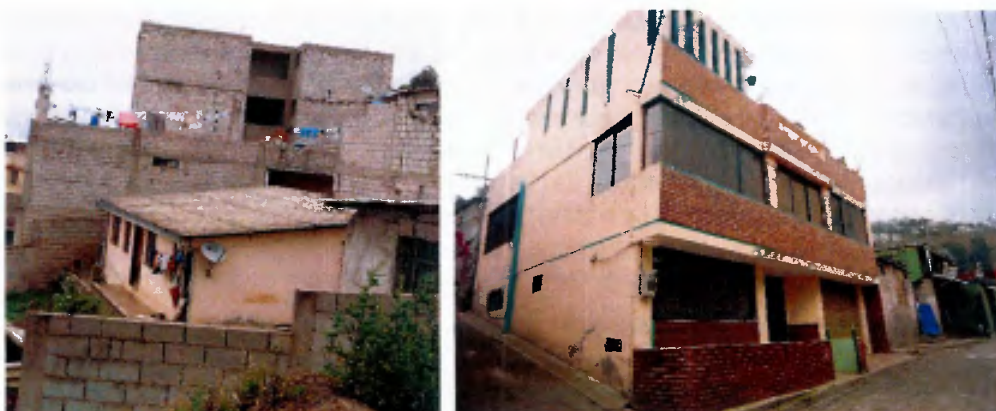
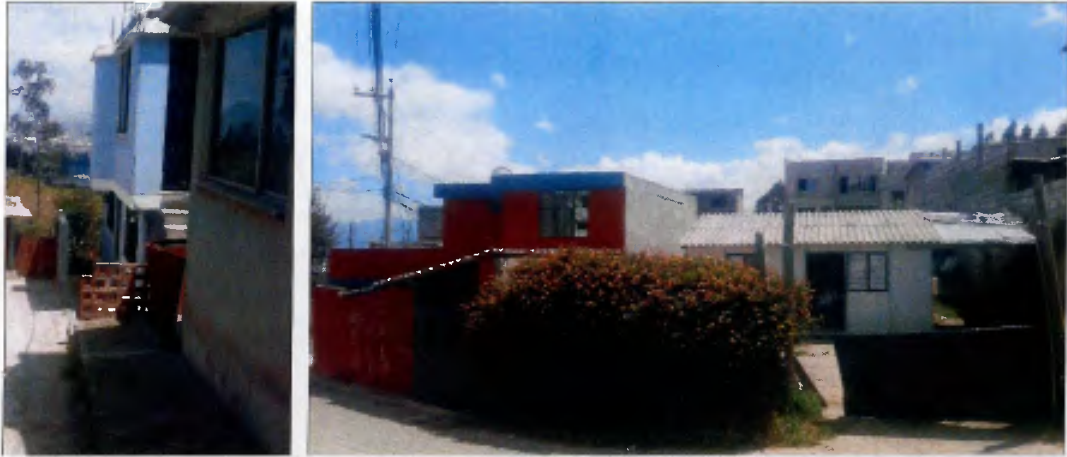
8.1.2 Materiales y tipologías de las edificaciones dentro del área en estudio

- **Riesgo por eventos sísmicos:** de manera general, todo el AHHYC "Bella Aurora Pasaje Manabí y el Oro" presenta condiciones de Riesgo Alto Mitigable, debido a la vulnerabilidad de sus construcciones, el tipo de suelo y la cercanía a una fuente sísmica (falla geológica).

- *Se recomienda que los propietarios y/o poseionarios actuales no construyan más viviendas en el macrolote evaluado, ni aumenten pisos sobre las edificaciones existentes, hasta que el proceso de regularización del asentamiento culmine y se determine su normativa de edificabilidad específica que deberá constar en sus respectivos Informes de Regulación Metropolitana individuales, previa emisión de la licencia de construcción de la autoridad competente. Una vez culminado el proceso de regularización del suelo para el AHHYC "Bella Aurora Pasaje B-C Manabí, El Oro", se deberá contratar un estudio geotécnico del suelo para conocer parámetros mecánicos que permitan diseñar y construir las futuras viviendas según la Norma Ecuatoriana de Construcción vigente.*

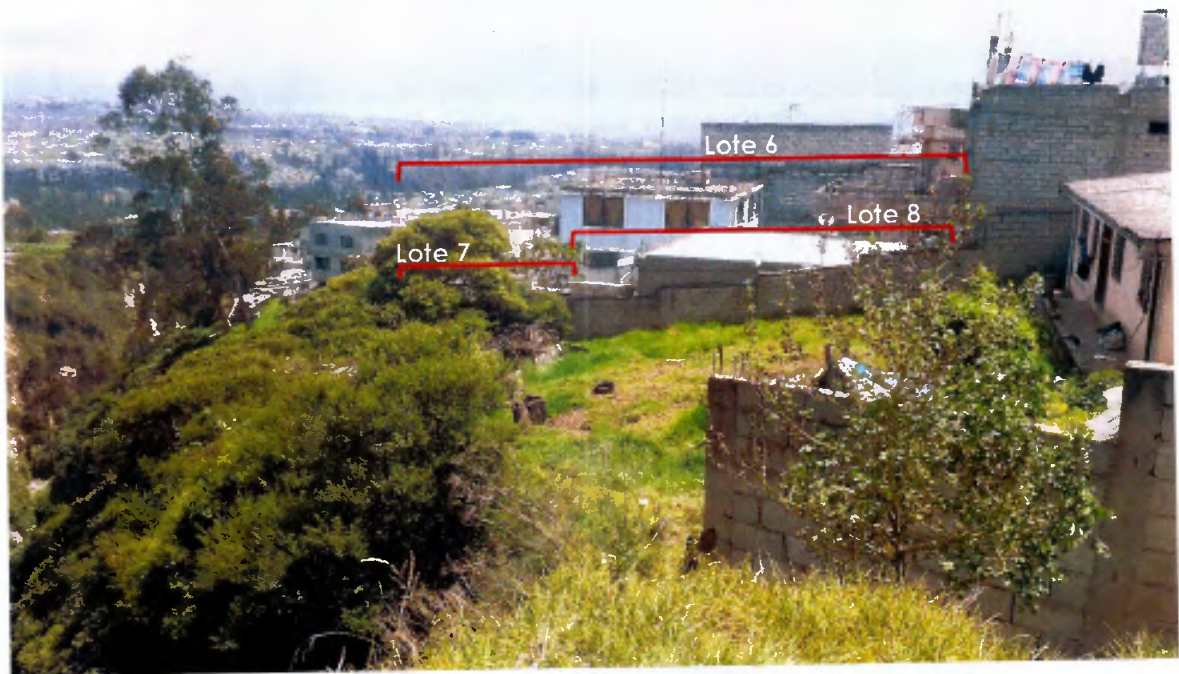
8.1.5 Borde superior de la Quebrada El Carmen y lotes en alto riesgo no mitigable

- **Riesgo por movimientos en masa:** el AHHYC "Bella Aurora Pasaje Manabí y el Oro" en general presenta Riesgo Bajo Mitigable; a excepción de los Lotes No. 17, 18 y 19 que presentan Riesgo Moderado Mitigable; y los Lotes 6, 7 y 8 que fueron calificados con un Riesgo Muy Alto No Mitigable por su alta exposición, afectaciones por movimientos en masa recientes, amenaza y vulnerabilidad muy altas, y por estar ubicados dentro de la franja de protección de la Quebrada El Carmen.

- *La zona de afectación de alto riesgo no mitigable se encuentra dentro de la franja de protección de la Quebrada El Carmen, lo cual afecta en su totalidad al Lote 7 y parcialmente a los Lotes 6 y 8; los mismos que deberán ser considerados para trámite de expropiación total o parcial respectivamente, para lo cual la Administración Zonal Calderón realizará el levantamiento de información y gestión necesaria para dar cumplimiento a lo establecido en la Ordenanza Metropolitana 396 sancionada en el año 2013.*
