Informe Técnico de Control: ITC 18-0283-D

Fecha de inspección: 17-abril-2018

PREDIO: 591179

*En la inspección realizada se pudo observar que en el predio 591179 están edificados cinco bloques aparentemente para el uso de vivienda edificados en hormigón armado y un bloque que se va a empezar a levantar, el momento de la inspección no se encontraban realizando ningún tipo de trabajo.*

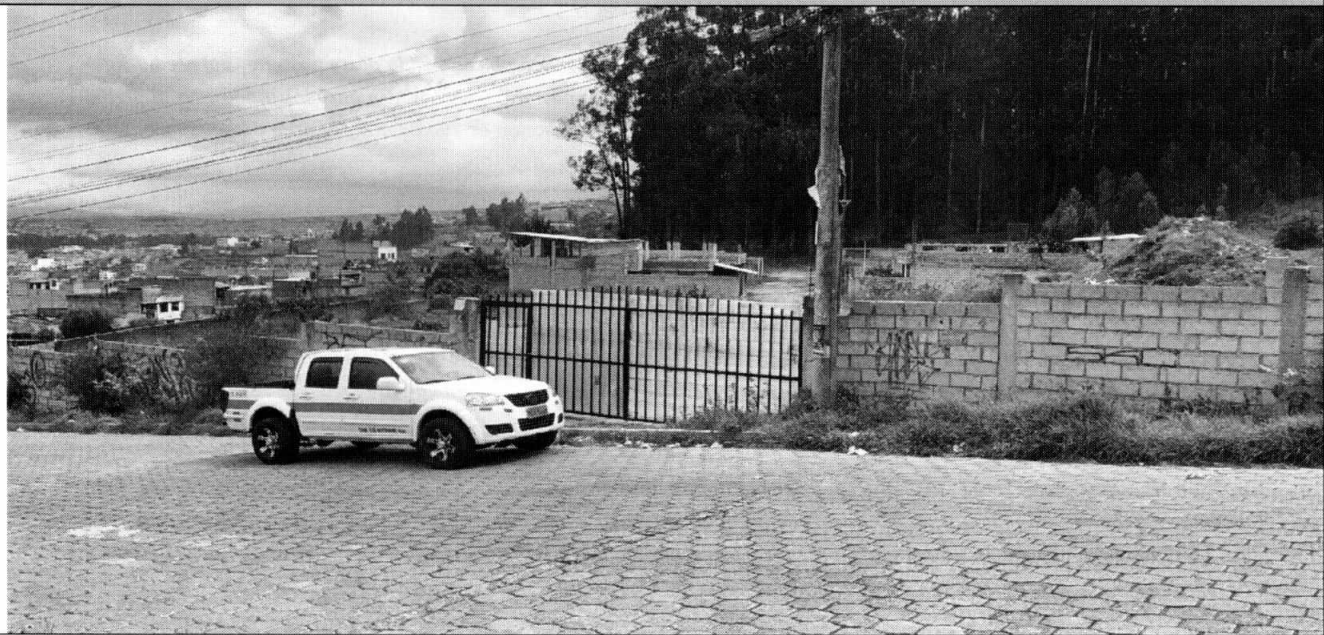
Imagen N°1: Vista General del Predio

- Aprobar y/o registrar las ampliaciones y/o modificaciones realizadas.

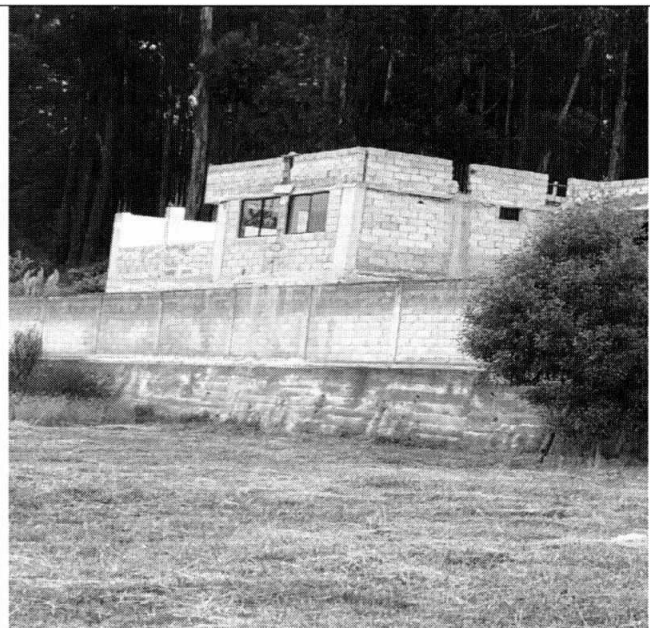
La construcción N° 1 (fotografía N° 12) actualmente se encuentra en obra gris y está ubicada en la parte posterior del predio sur – este esta edificada en dos plantas en estructura de hormigón armado y mampostería de bloque se encuentra adosada al predio colindante este, mediante medición realizada en obra el área cubierta de construcción es 190.00 m2 y el área de adosamiento es 54.00 m2.

Imagen N°3: Construcción N° 1 / Adosado a predio colindante este

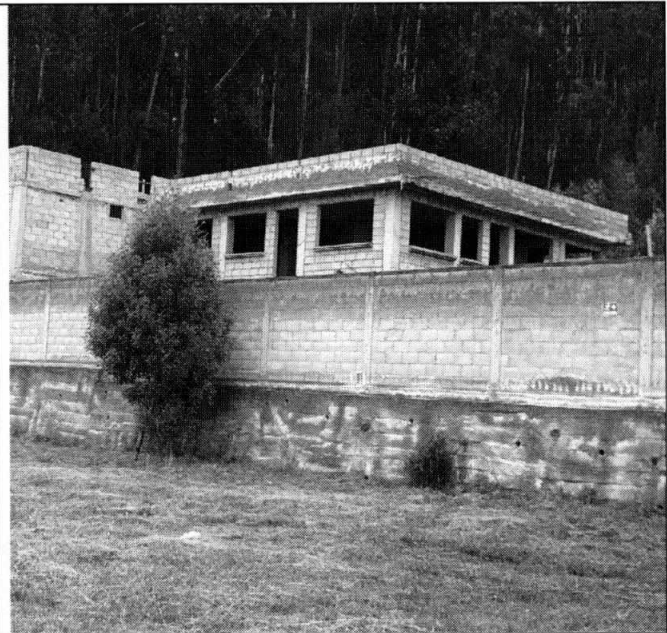
La construcción N° 2 (fotografía N° 12) actualmente se encuentra en obra gris y está ubicada en la parte posterior del predio lado sur – este esta edificada en una planta en estructura de hormigón armado y mampostería de bloque, mediante medición realizada en obra el área cubierta de construcción es 99.00 m2.

Imagen N°5: Vista Exterior / Construcción N° 2 / Fachada Este

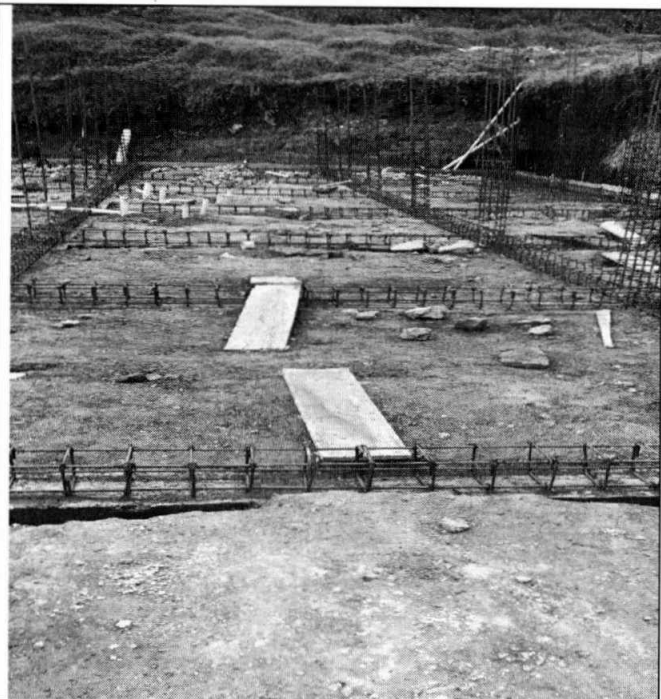
La construcción N° 6 (fotografía N° 12) actualmente se encuentra edificada la cimentación, mediante medición realizada en obra el área es 180.00 m2.

Imagen N°10: Vista Exterior / Construcción N° 6 / Construida la Cimentación
