Asunto: Informe técnico sobre afectaciones al nido del
cóndor andino en el sector de Itulcachi

INFORME DE EVALUACIÓN AL NIDO DEL CÓNDOR ANDINO
EN EL SECTOR DE ITULCACHI PARROQUIA DE PIFO

| Asunto: | Atención a denuncia de posibles afectaciones a nido del cóndor andino |
| Lugar: | Sector Itulcachi, Parroquia Pifo, Administración Zonal Tumbaco, DMQ |

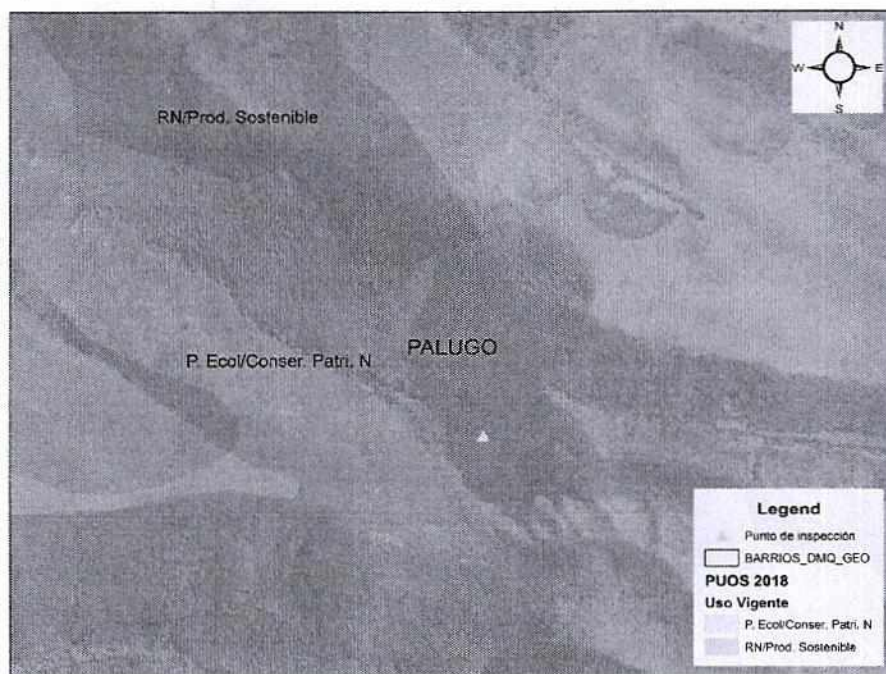
Mapa 1. Ubicación del área de inspección de acuerdo al PUOS 2018

De acuerdo al Plan de Uso del Suelo-PUOS 2018 el sitio de la inspección se encuentra en zona de protección ecológica y conservación del patrimonio natural (Mapa 1).

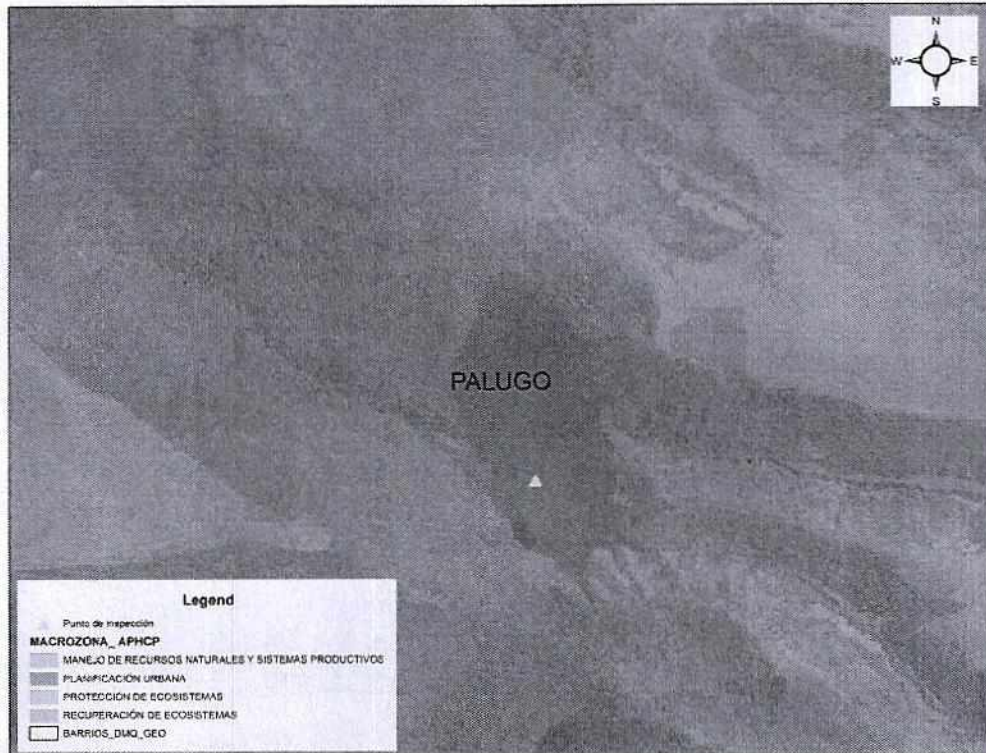
Mapa 2: Punto de inspección de acuerdo al APHCLP

El sitio de la inspección se encuentra dentro del Subsistema Metropolitano de Áreas Protegidas y Corredores Ecológicos-SMAP-CE del Distrito Metropolitano de Quito; corresponde al Área Protección de Humedales Cerro Las Puntas -APHCLP; de acuerdo a su zonificación el nido del cóndor está ubicado en la Zona de Protección de Ecosistemas (Mapa 2):
