Asunto: Información de la situación del puente ubicado sobre la quebrada Huasipungo ubicado en la calle Charles Darwin, sector La Armenia.

**ASUNTO:** SOLICITUD DE DECLARATORIA DE EMERGENCIA POR EL COLAPSO DEL PUENTE DE LA ARMENIA EN LA CALLE CHARLES DARWIN, PARROQUIA CONOCOTO.

<b>GERENCIA DE ESTUDIOS Y FISCALIZACIÓN</b>	
	<b>Protocolo de la Dirección de Estudios</b>	
	<b>INSPECCION: "Colapso puente vehicular, sector La Armenia, calle Charles Darwin"</b>	<b>DE-GEF</b>

**ASUNTO** : Informe de Inspección de Campo Colapso puente Quebrada Huasipungo, La Armenia.

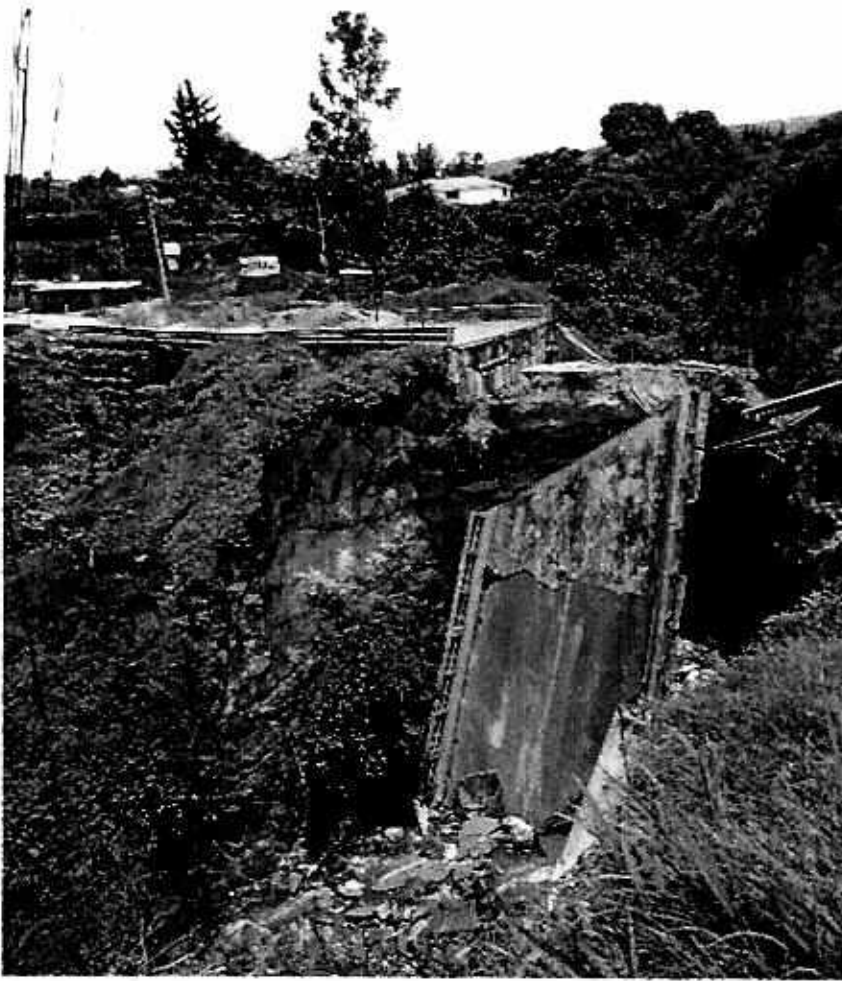
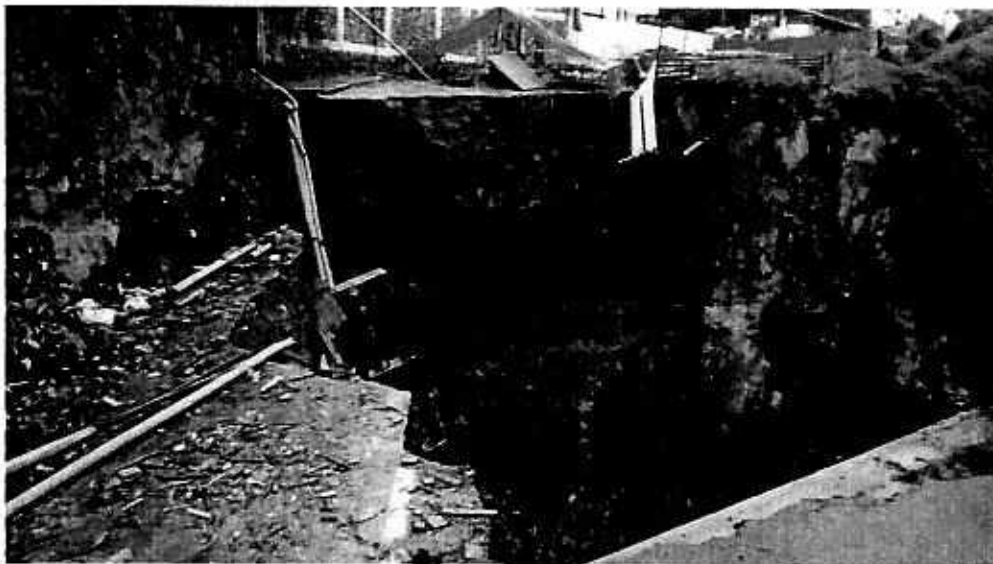
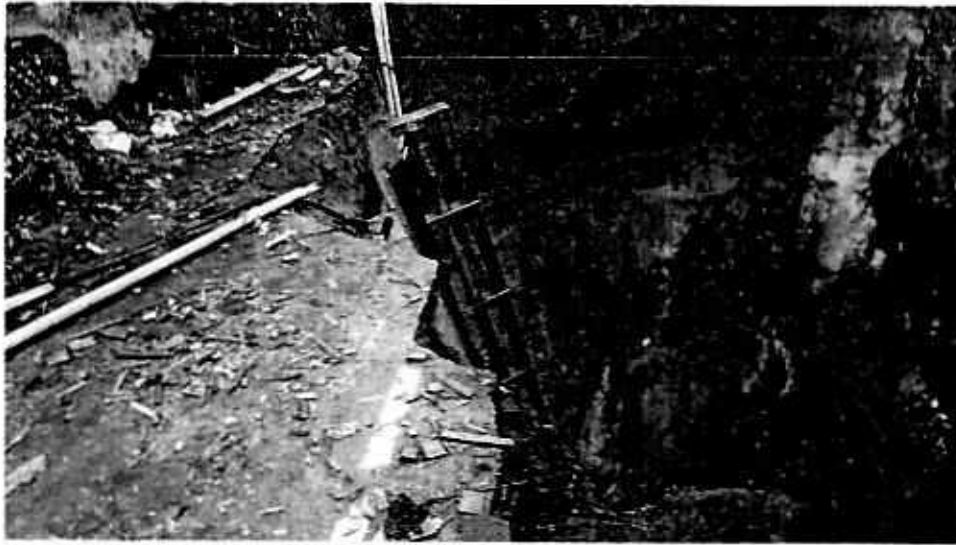
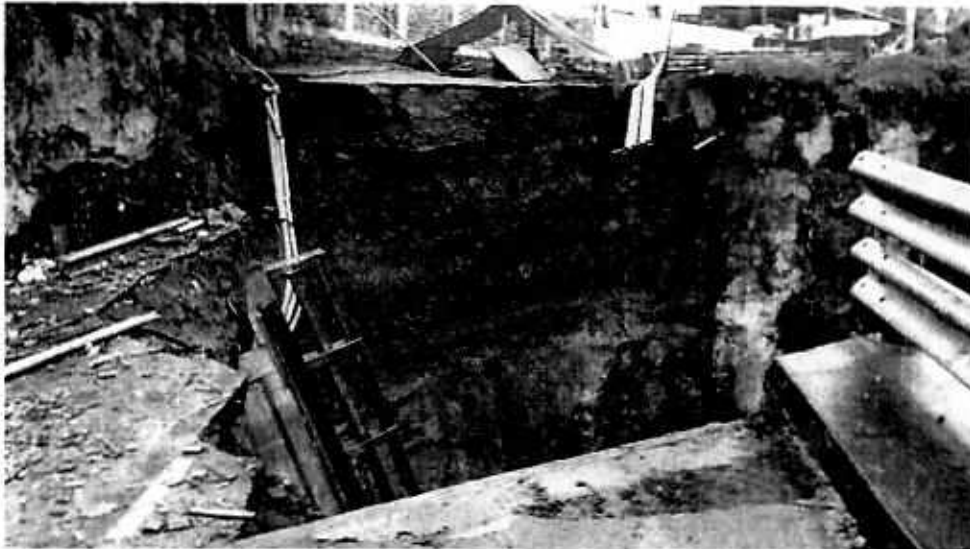
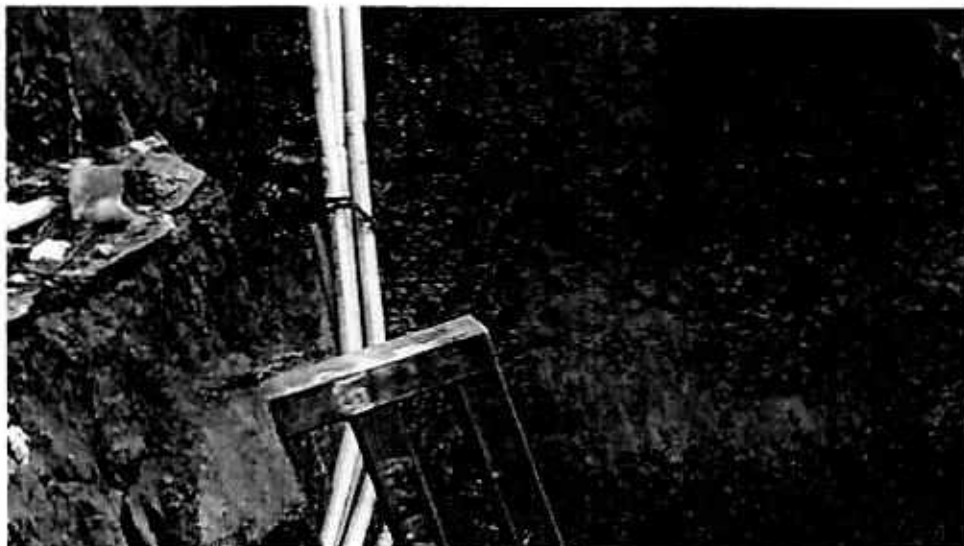
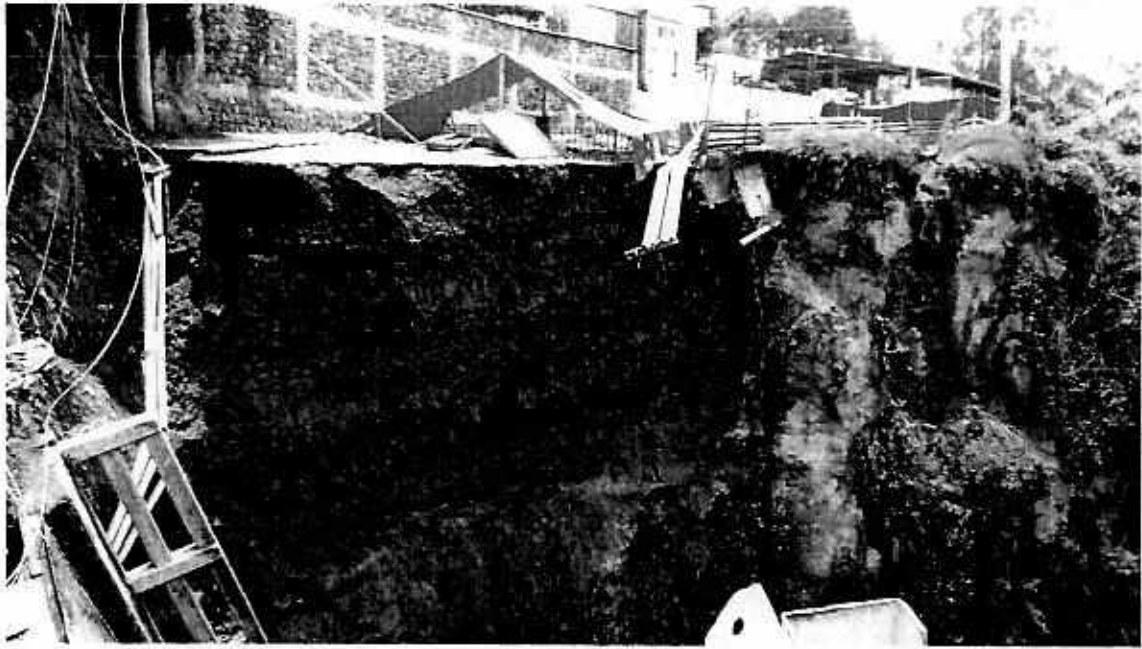
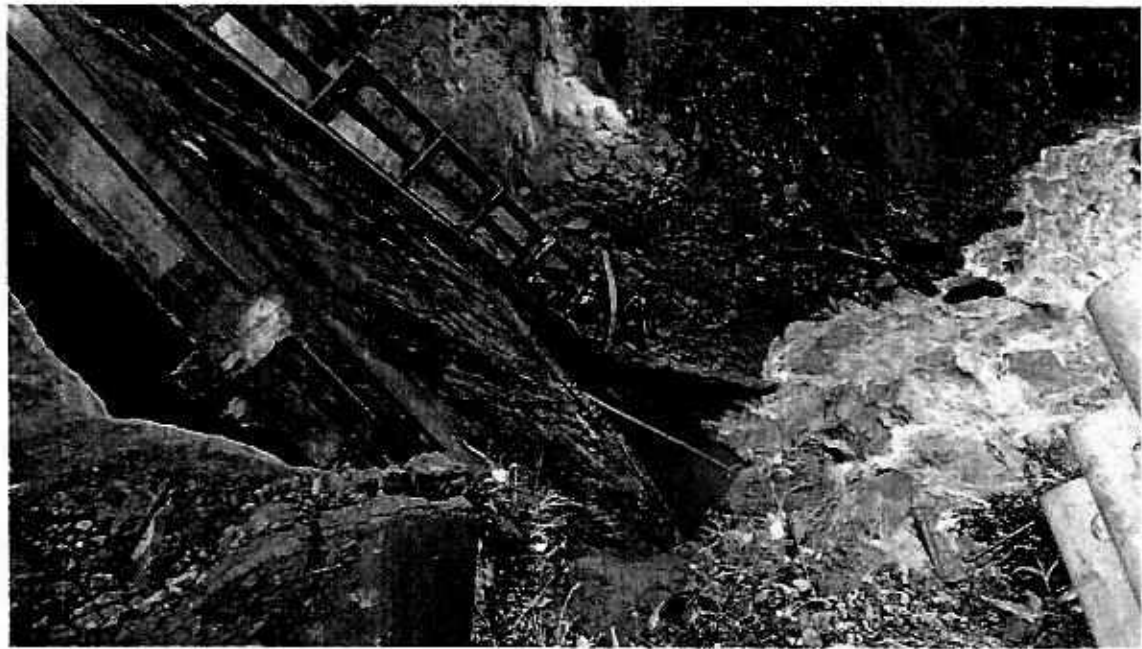
Memoria Fotográfica

Existe acumulación de agua, capa vegetal, escombros (del puente caído) y basura, en el lecho de la quebrada existente, por lo efectivamente se corrobora lo indicado en el párrafo anterior.

- Realizar inspecciones en el lado norte de la vía (calle Charles Darwin) para construir los drenajes y desfuegos de aguas lluvias y evitar infiltraciones hacia el talud de la quebrada
