Descripción sobre el estado de las obras civiles en ejecución de la Primera Línea del Metro de Quito

Abril 2018

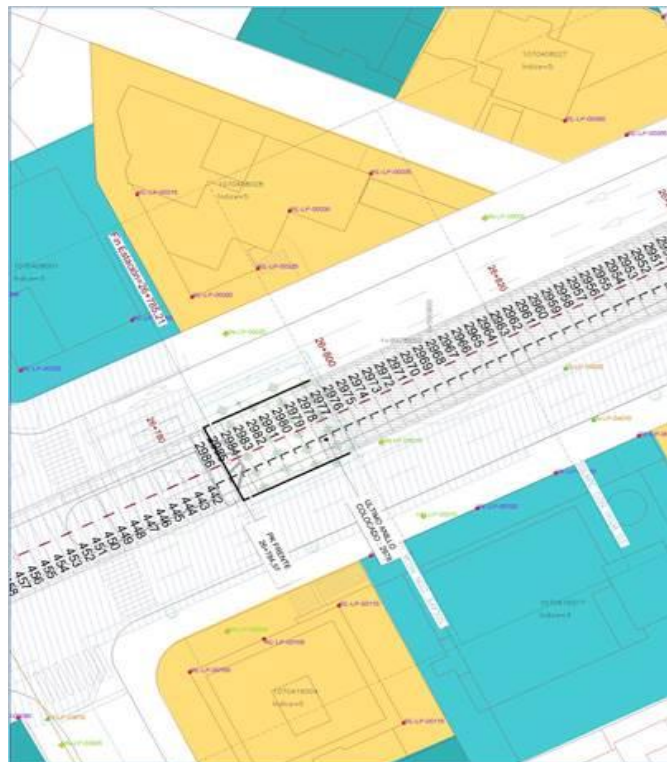
PK frente:

26+784,57

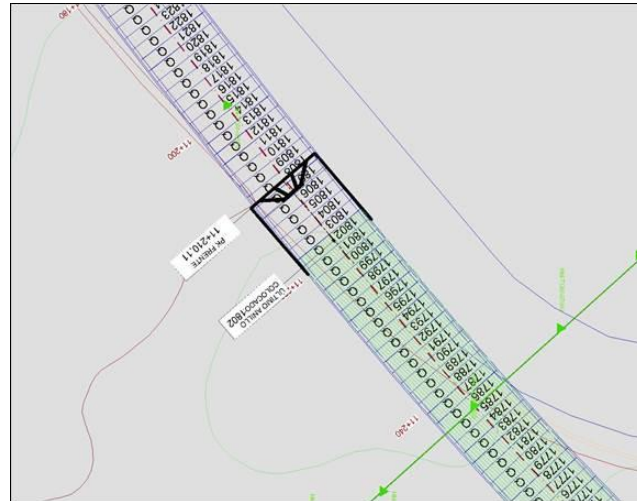
Metros túnel perforado a origen: 780,22
 Anillos túnel montado a origen: 515 del subtramo 2

Presión P7 media en cámara (bar): 1,96

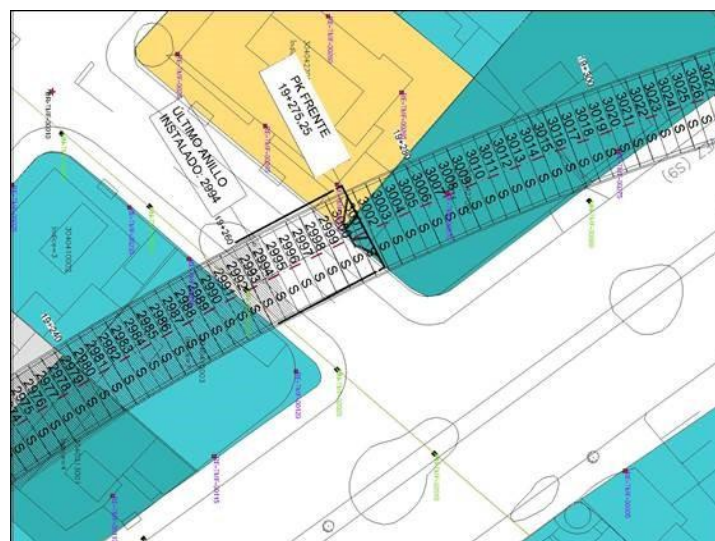
Tuneladora La Carolina (HK S-1022)

TÚNEL CENTRAL: SOLANDA – LA ALAMEDA
 SUBTRAMO 4: LA MAGDALENA – SAN FRANCISCO (18+973,51- 21+598,14).
 Longitud: 2.625,63 m
 Anillos a colocar: (2800 a 4549) = 1.750 anillos

Metros túnel perforados a origen: 301,74
 Anillos túnel montados a origen: 195 del subtramo 4

Presión P1 media en cámara (bar): 2,30 TÚNEL SUR: SOLANDA – POZO DE E

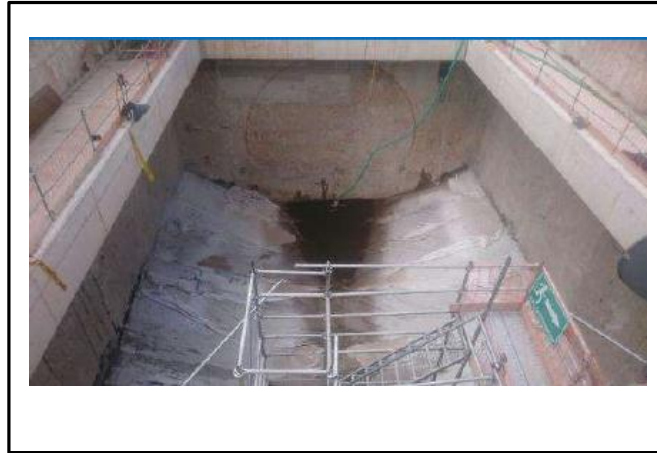
- Pozo de extracción 1 (Quitumbe)
Finalizado.
