Facultad de Arquitectura, Diseño y Artes

Fase de anteproyecto

Propuesta de Rehabilitación de la Vía Ilaló

Quito, Junio 2017

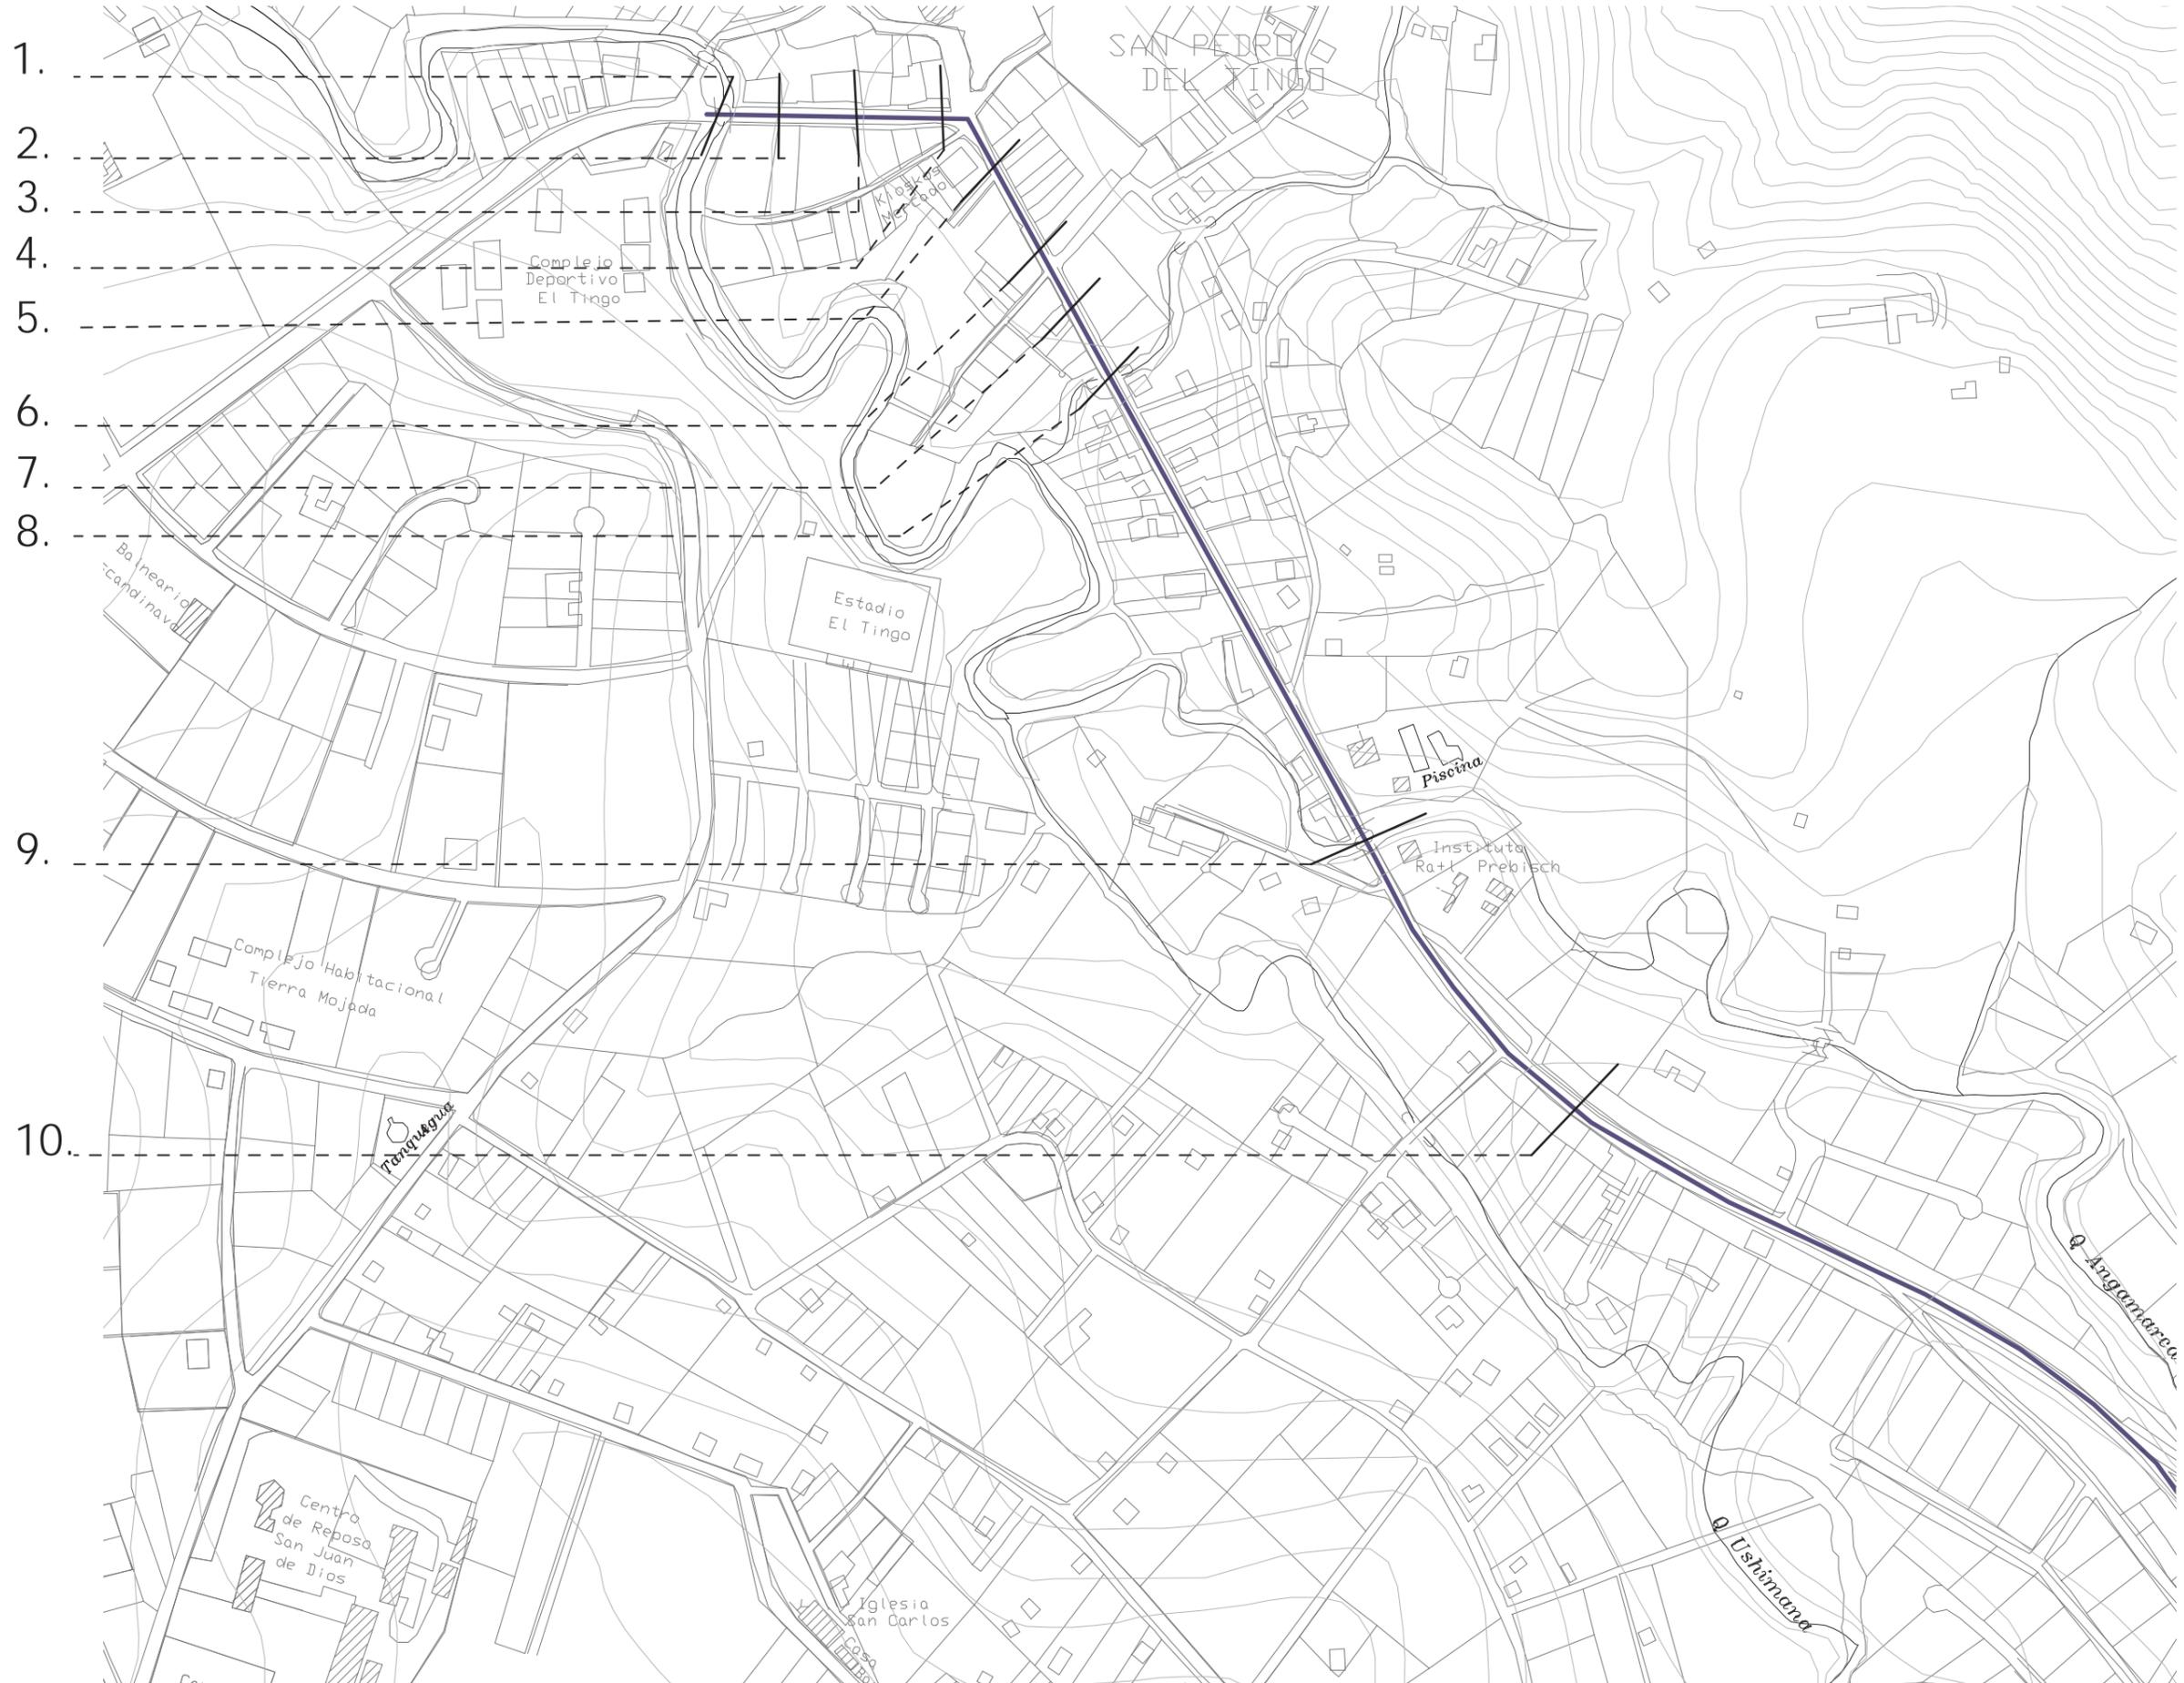
TRAMO N° 1

Principalmente observamos un carácter rural de la vía con un gran deterioro y falta de un ambiente urbano.

Existe una gran cantidad de baches y un mal tratamiento de la vía y acera.

No existe una propuesta urbana en cuanto a mobiliario y vegetación en la plaza principal y turística del Tingo.

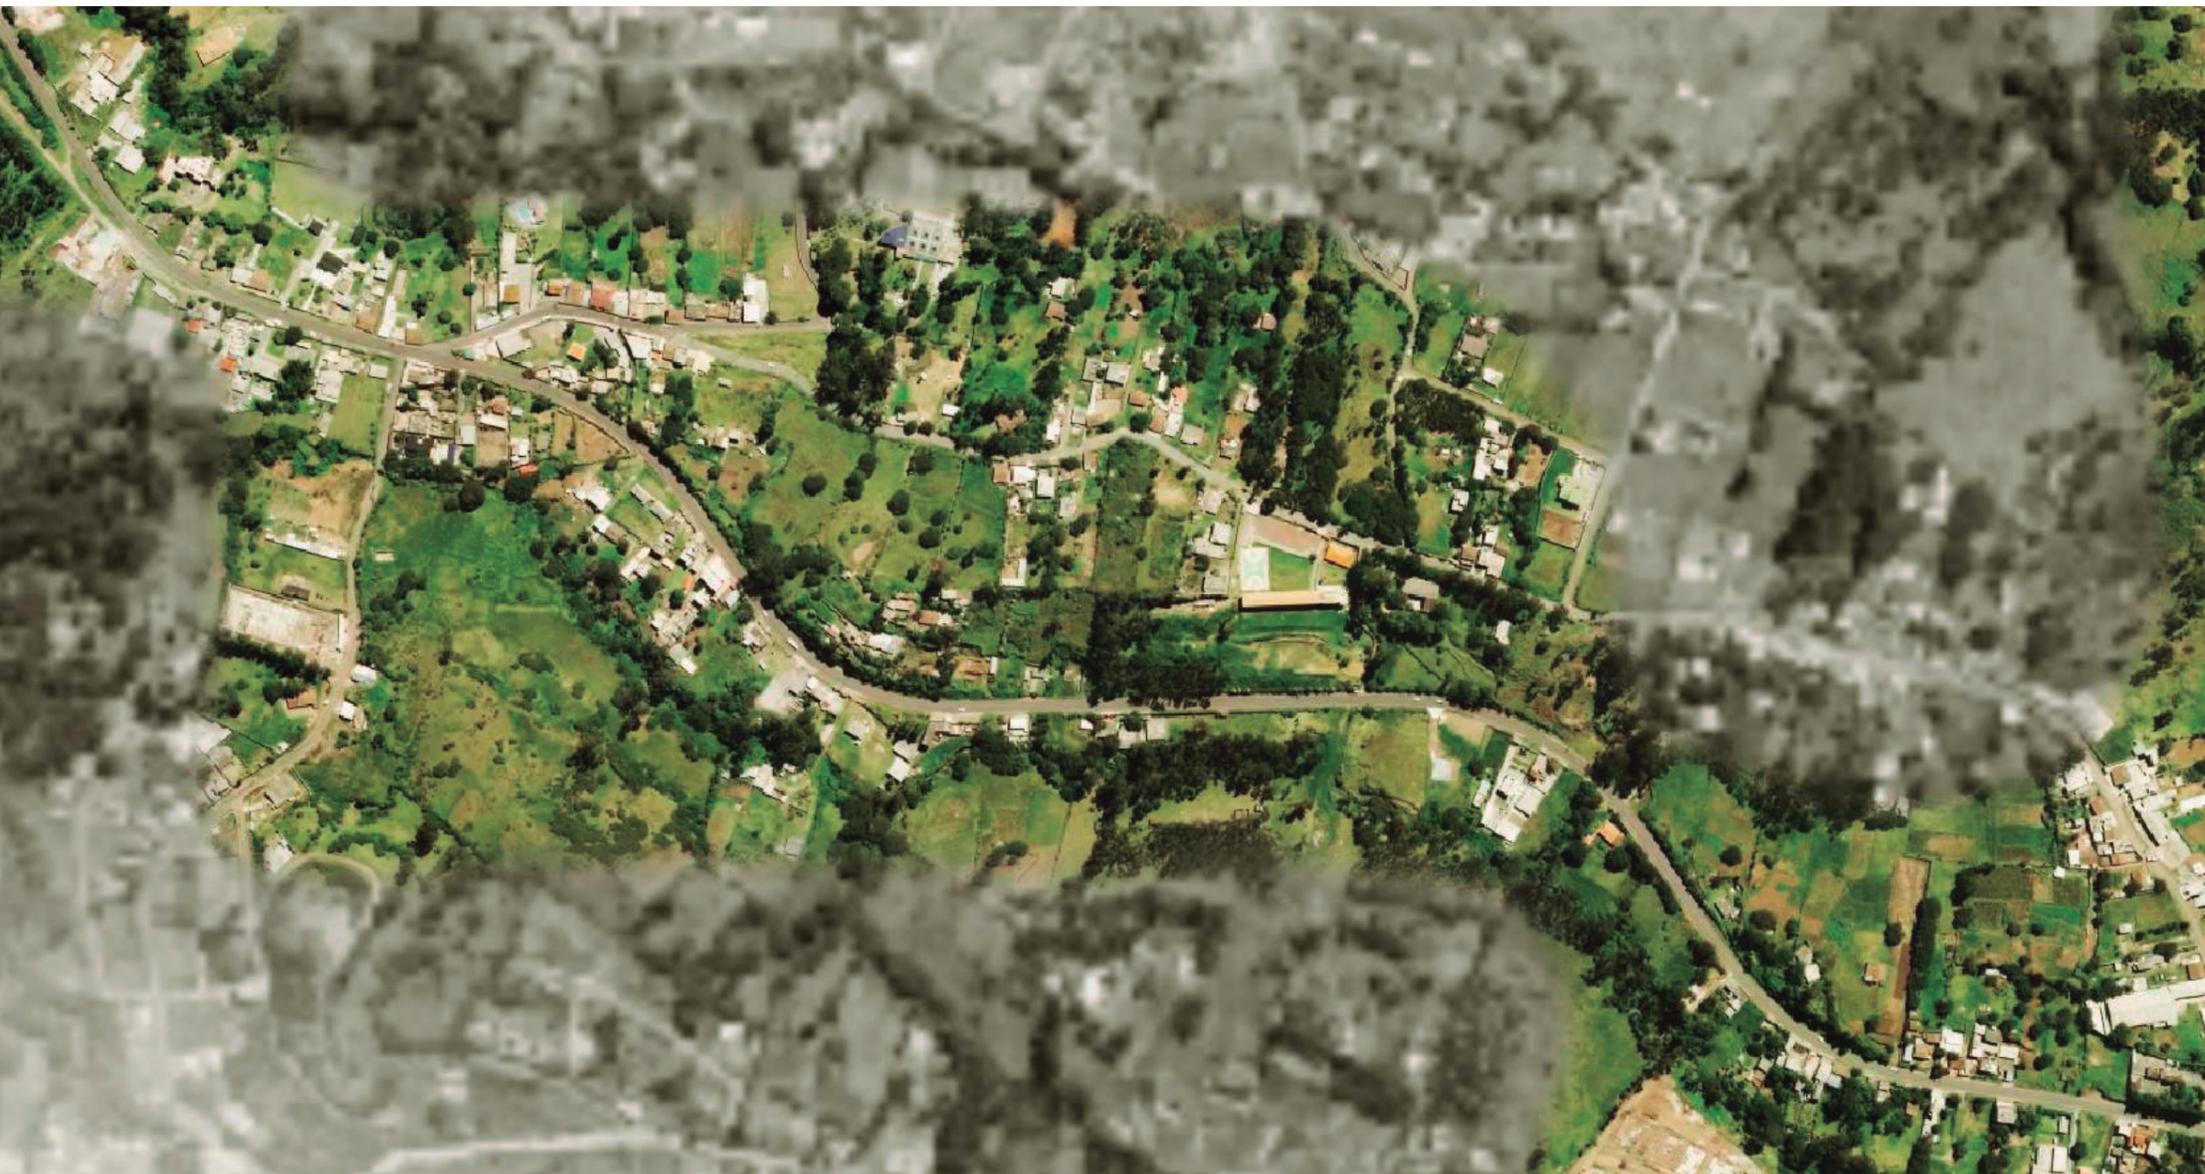
TRAMO N° 2

Principalmente observamos un carácter rural de la vía con un gran deterioro provocado por la falta de un mantenimiento de la misma.

Existe gran cantidad de baches lo que dificulta la conducción de la misma.

Las aceras son **inexistentes** y no existe iluminación artificial generando una vía **intransitable** para los peatones.

Además solo existe **una parada de bus** en todo el tramo de la vía.

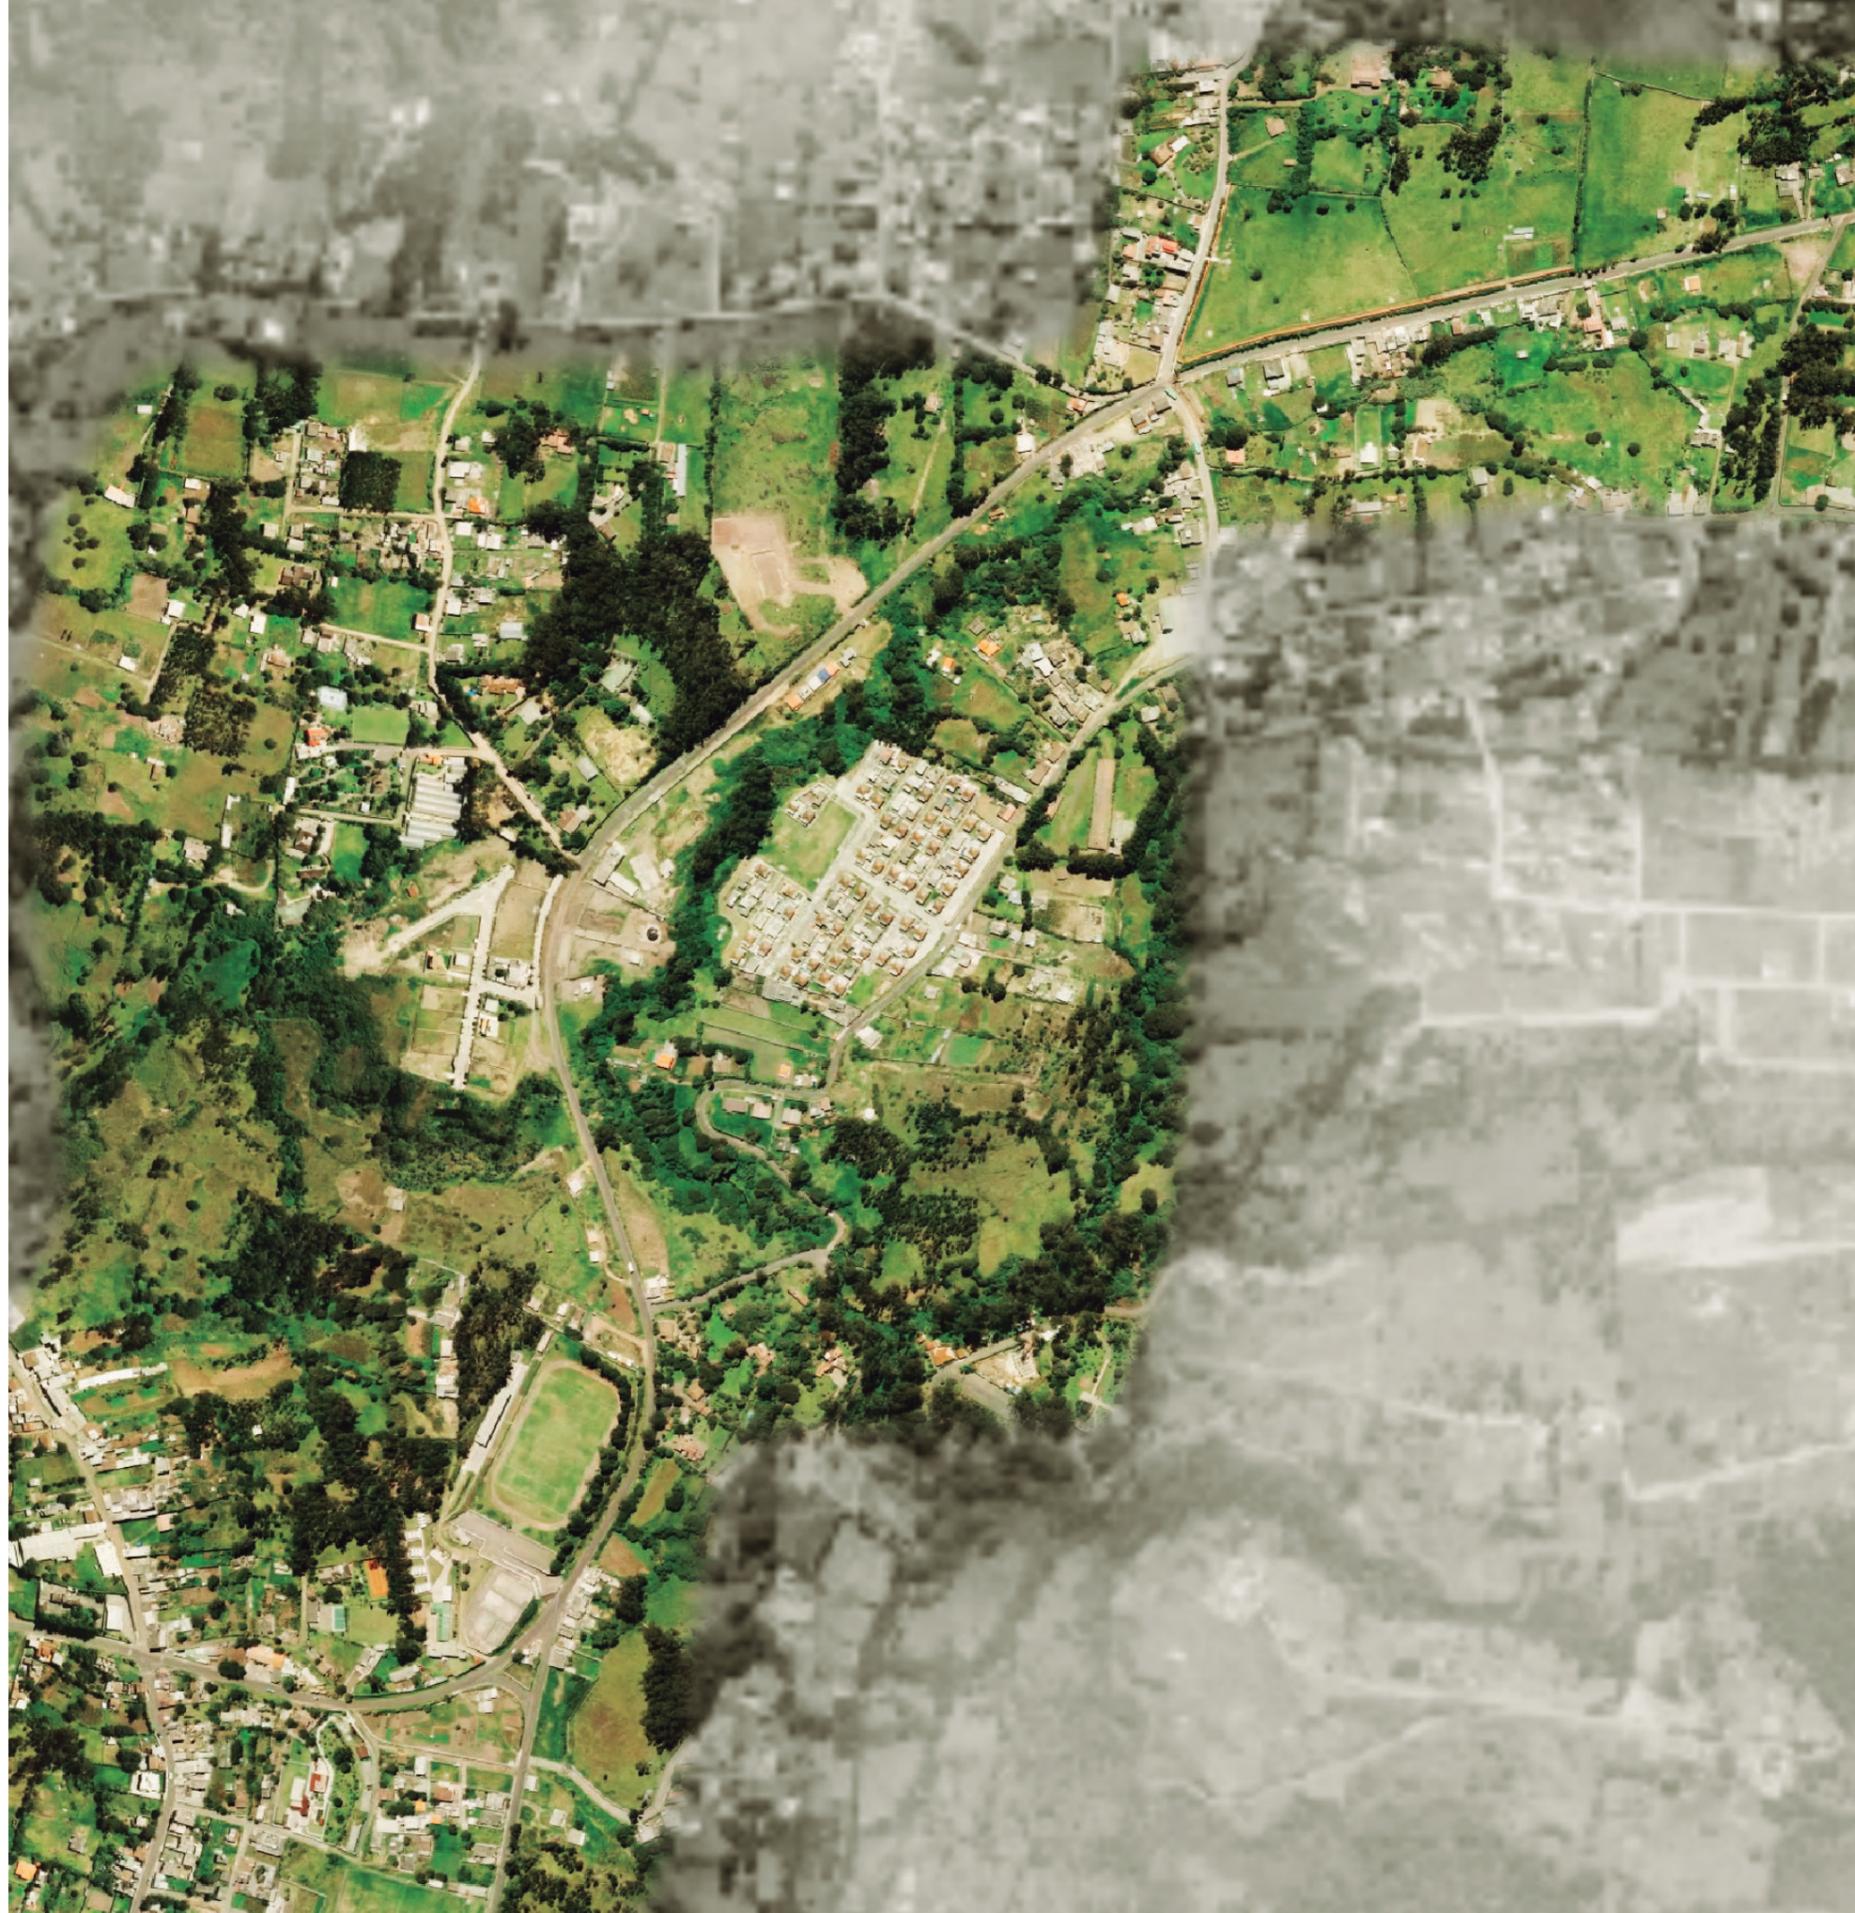
TRAMO N° 3

Principalmente observamos un carácter de deterioro y un mal manejo de tratamiento de la vía.

Existen muchos baches en la vía.
No existen cunetas en todo el tramo
No existe señalización
Deficiencia de alumbrado público

No existe la previa seguridad del peatón como aceras en la vía o alumbrado público.

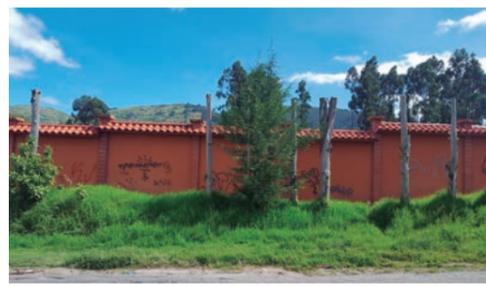
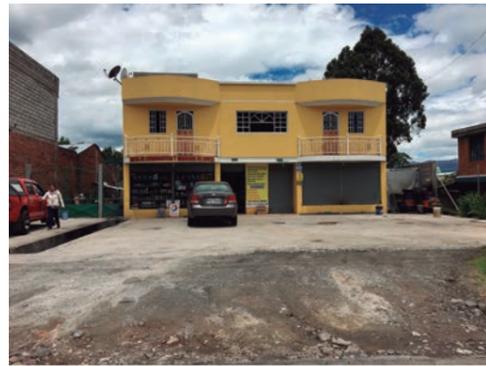
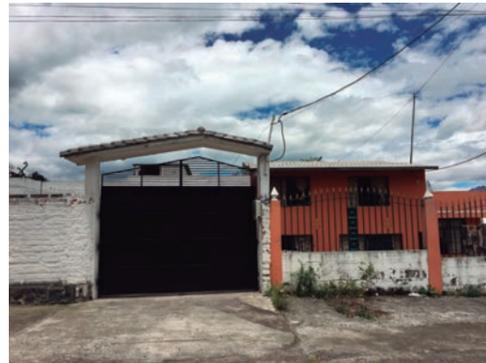
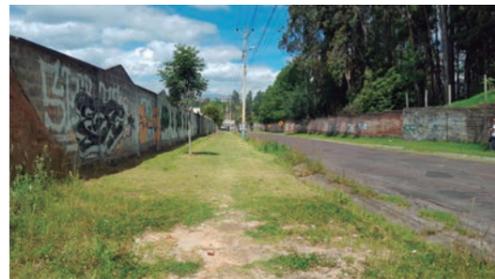
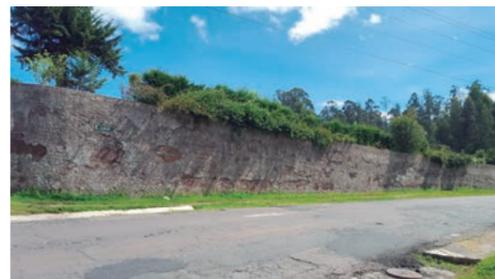
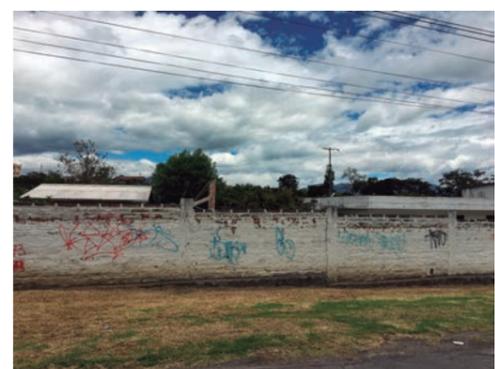
Zona Consolidada

- A**
21. 22. 23.
- No vereda
 - No cunetas
 - No tratamiento en cerramientos
 - Parqueadero impide buena circulación vehicular
 - Pocas paradas de buses solo lado derecho

- B**
26. 30.
- No vereda
 - No cunetas
 - No tratamiento en cerramientos de muro
 - Zona mas consolidada.

Implementar paradas de buses a las distancias necesarias.
Implementar cunetas y veredas para circulación peatonal
Crear un sistema para no generar flujos altos en las zonas de parqueaderos.
Dar un tratamiento a los cerramientos con muros.

Generar espacio público en zonas donde el espacio lo permite. (vegetación, mobiliario urbano, ciclovías)
Dar un tratamiento a los cerramientos con muros.

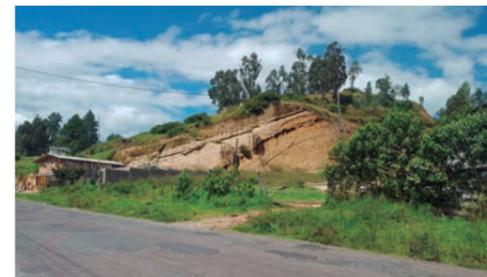
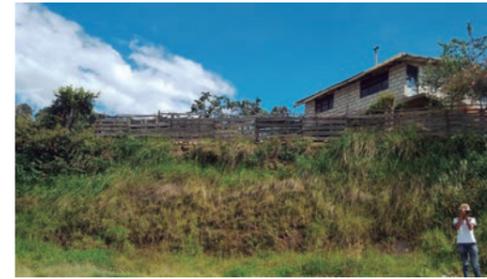
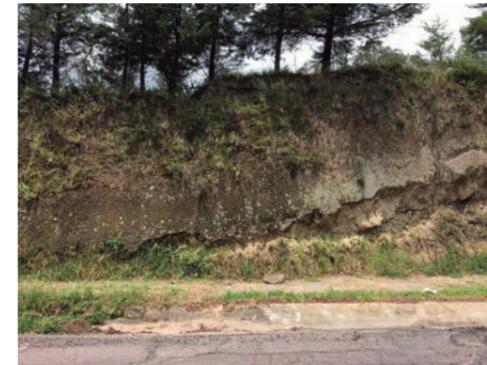
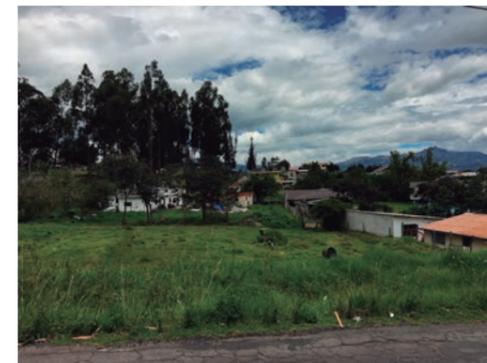
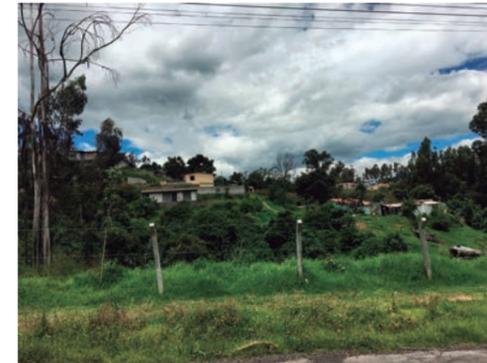
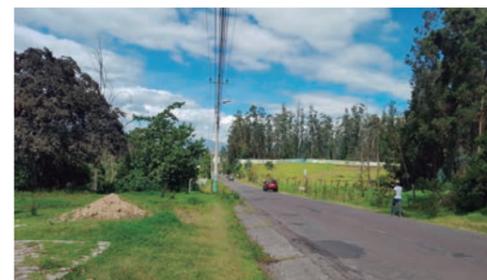
Zona Natural

- A**
27. 28.
- No vereda
 - No cunetas
 - Elevaciones con vegetación pero sin tratamiento pueden generar problemas de seguridad deslizamientos.

- B**
24. 25. 29.
- No vereda
 - No cunetas
 - Cerramientos permeables
 - Zona donde predomina lo natural

Generar un tratamiento adecuado en zonas con elevaciones para seguridad.

Mejorar espacio peatonal brindando caminerías, veredas mobiliario.
