DESLAVE YAKU

HISTÓRICO 2012 - 2018

Asunto: Inspección técnica, calle El Placer, sector San Juan, por el deslizamiento sucedido el 19 de marzo de 2018.

Informe Técnico de Inspección Televisiva UDSA 2018 – 111

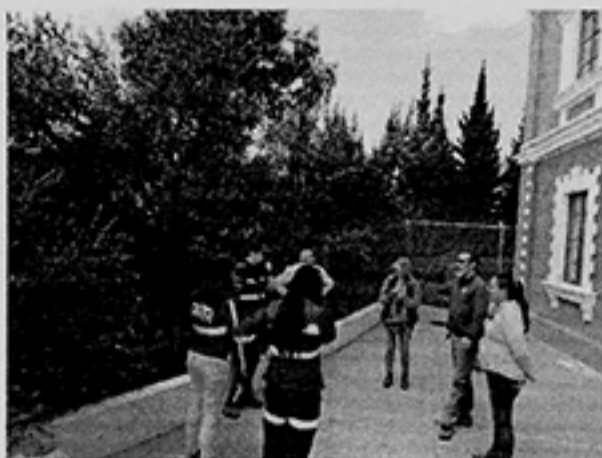
FOTOGRAFIAS PREDIO DE LA SEÑORA CERON ANA MATILDE HRDS.

El personal del Yaku, menciona que probablemente exista una tubería antigua que tenga acceso al talud.

En este contexto, se recomienda una visita técnica por parte del personal de la EPMAAP ya que el predio es de propiedad Municipal, para realizar una revisión del sistema de drenaje que se encuentra en este tramo.
